Lärdomar från branden i Notre-Dame

Vem är Emil Egeltoft

- Brandskyddskonsult på Brandskyddslaget i Stockholm

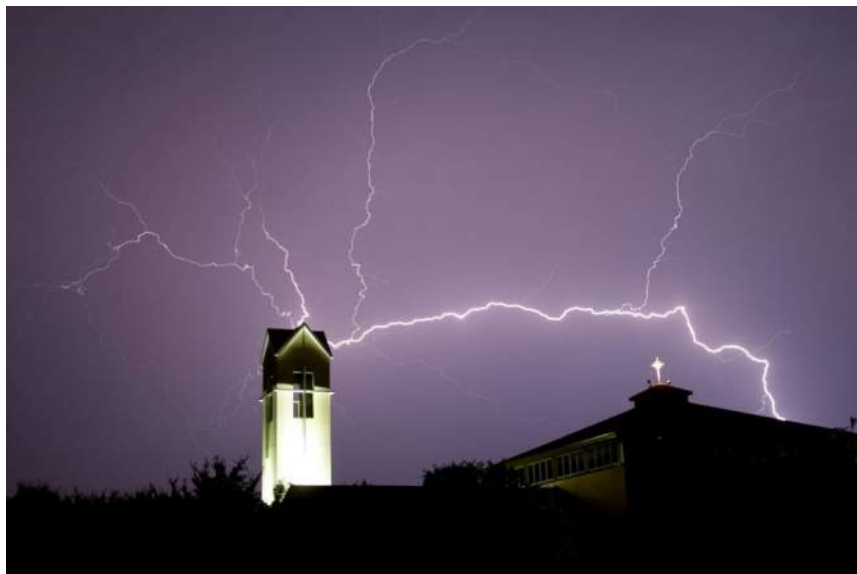
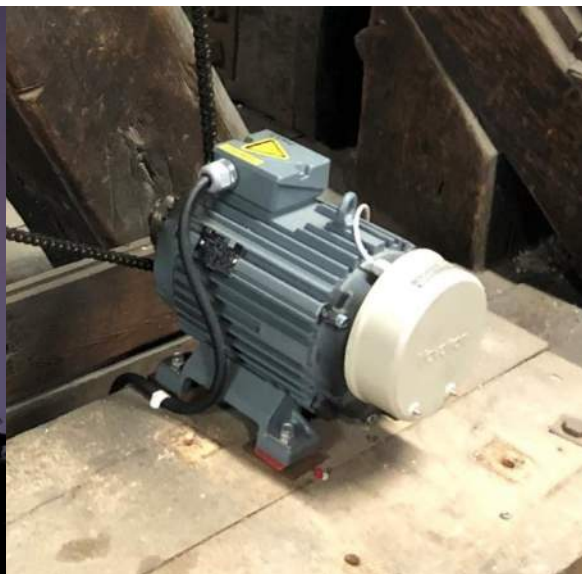
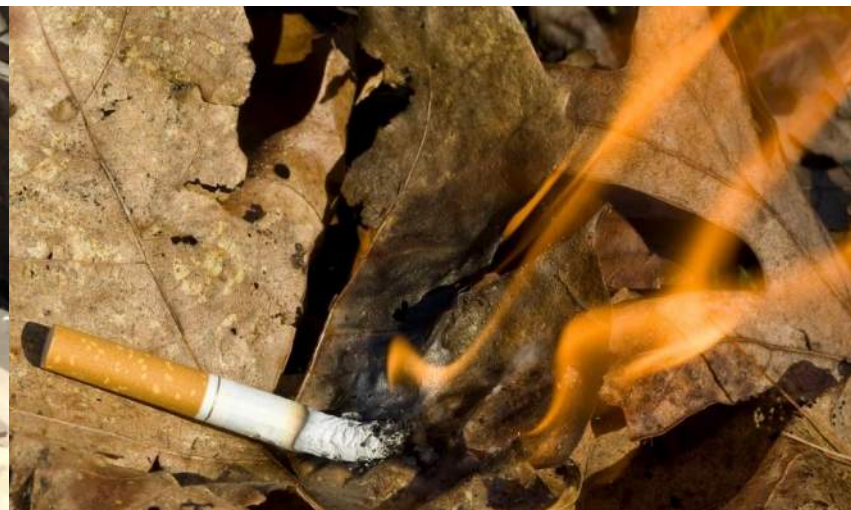
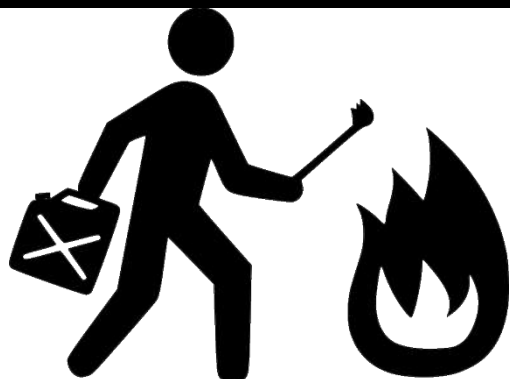
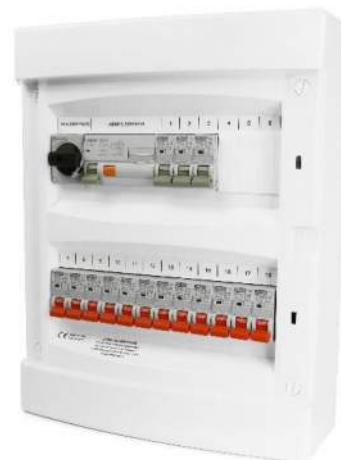
Brandorsaker

Vad orsakade branden?

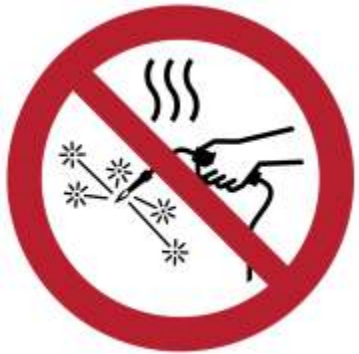
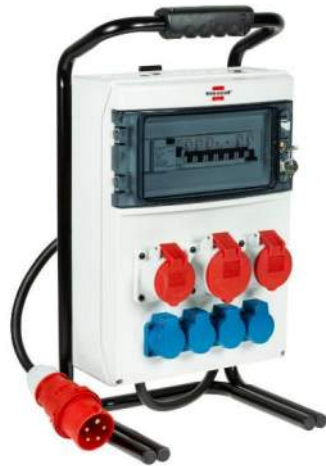
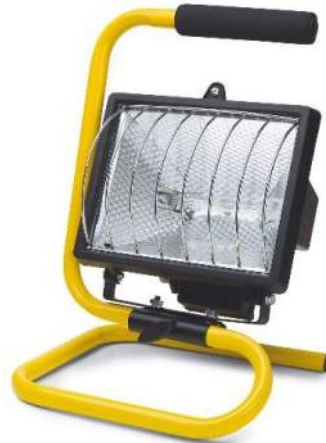
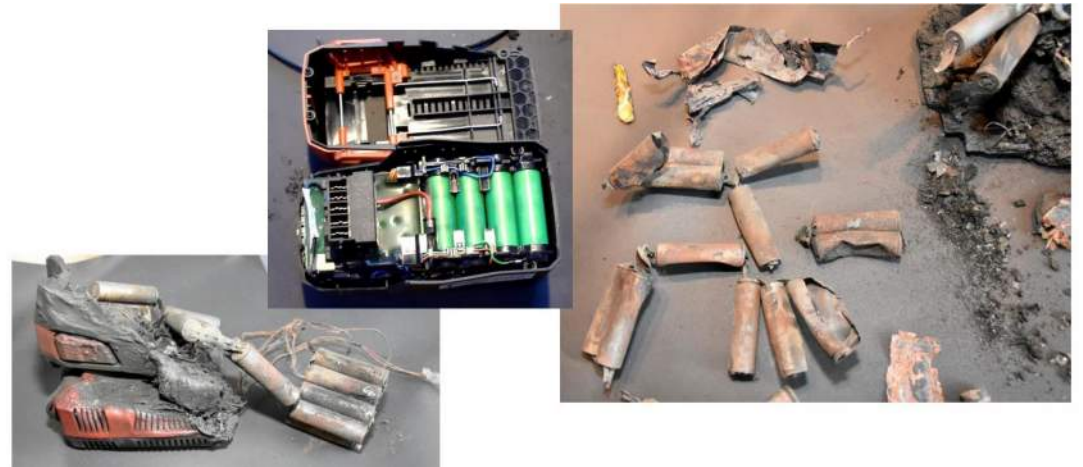
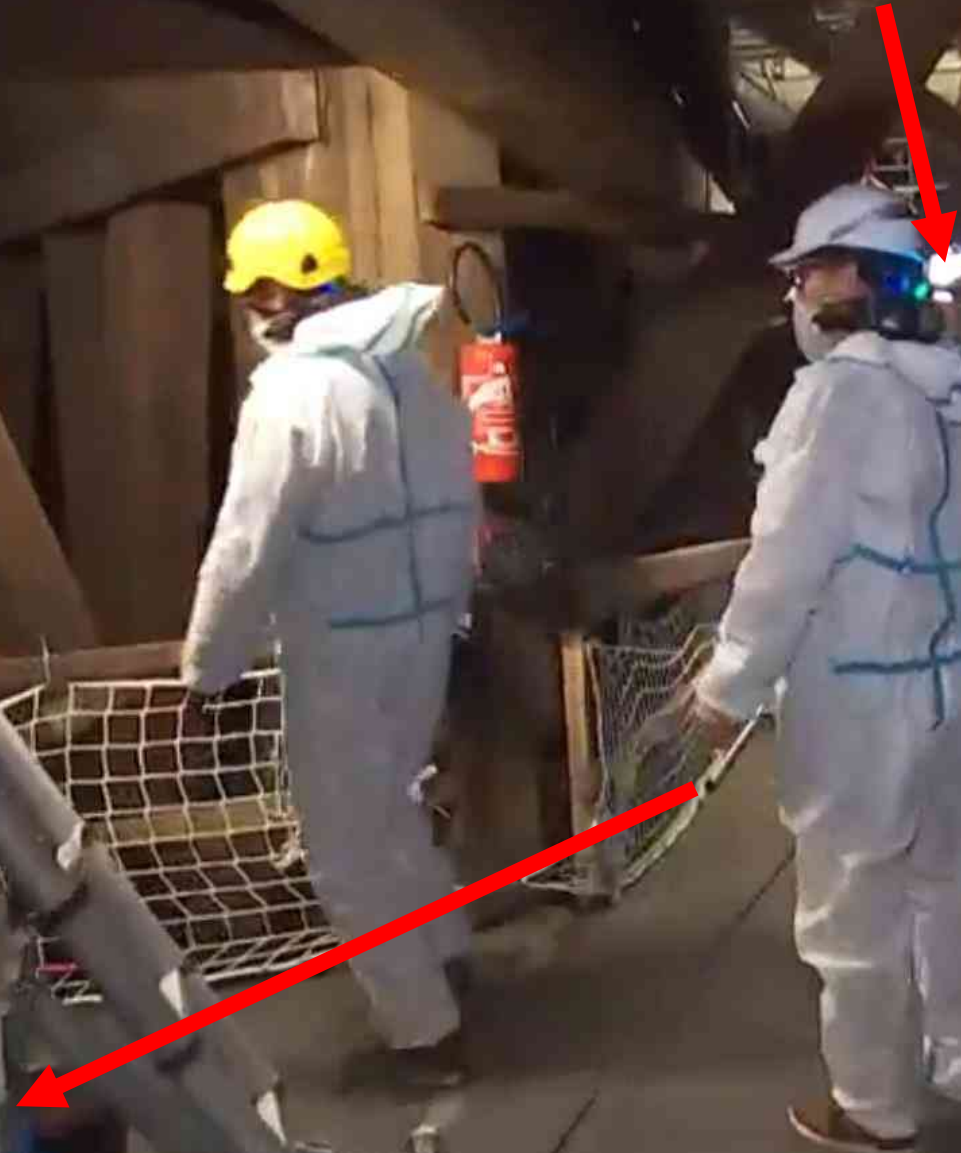
Byggarbeten är en allvarlig risk

ENQUÊTE LE CHANTIER EST-IL EN CAUSE ?

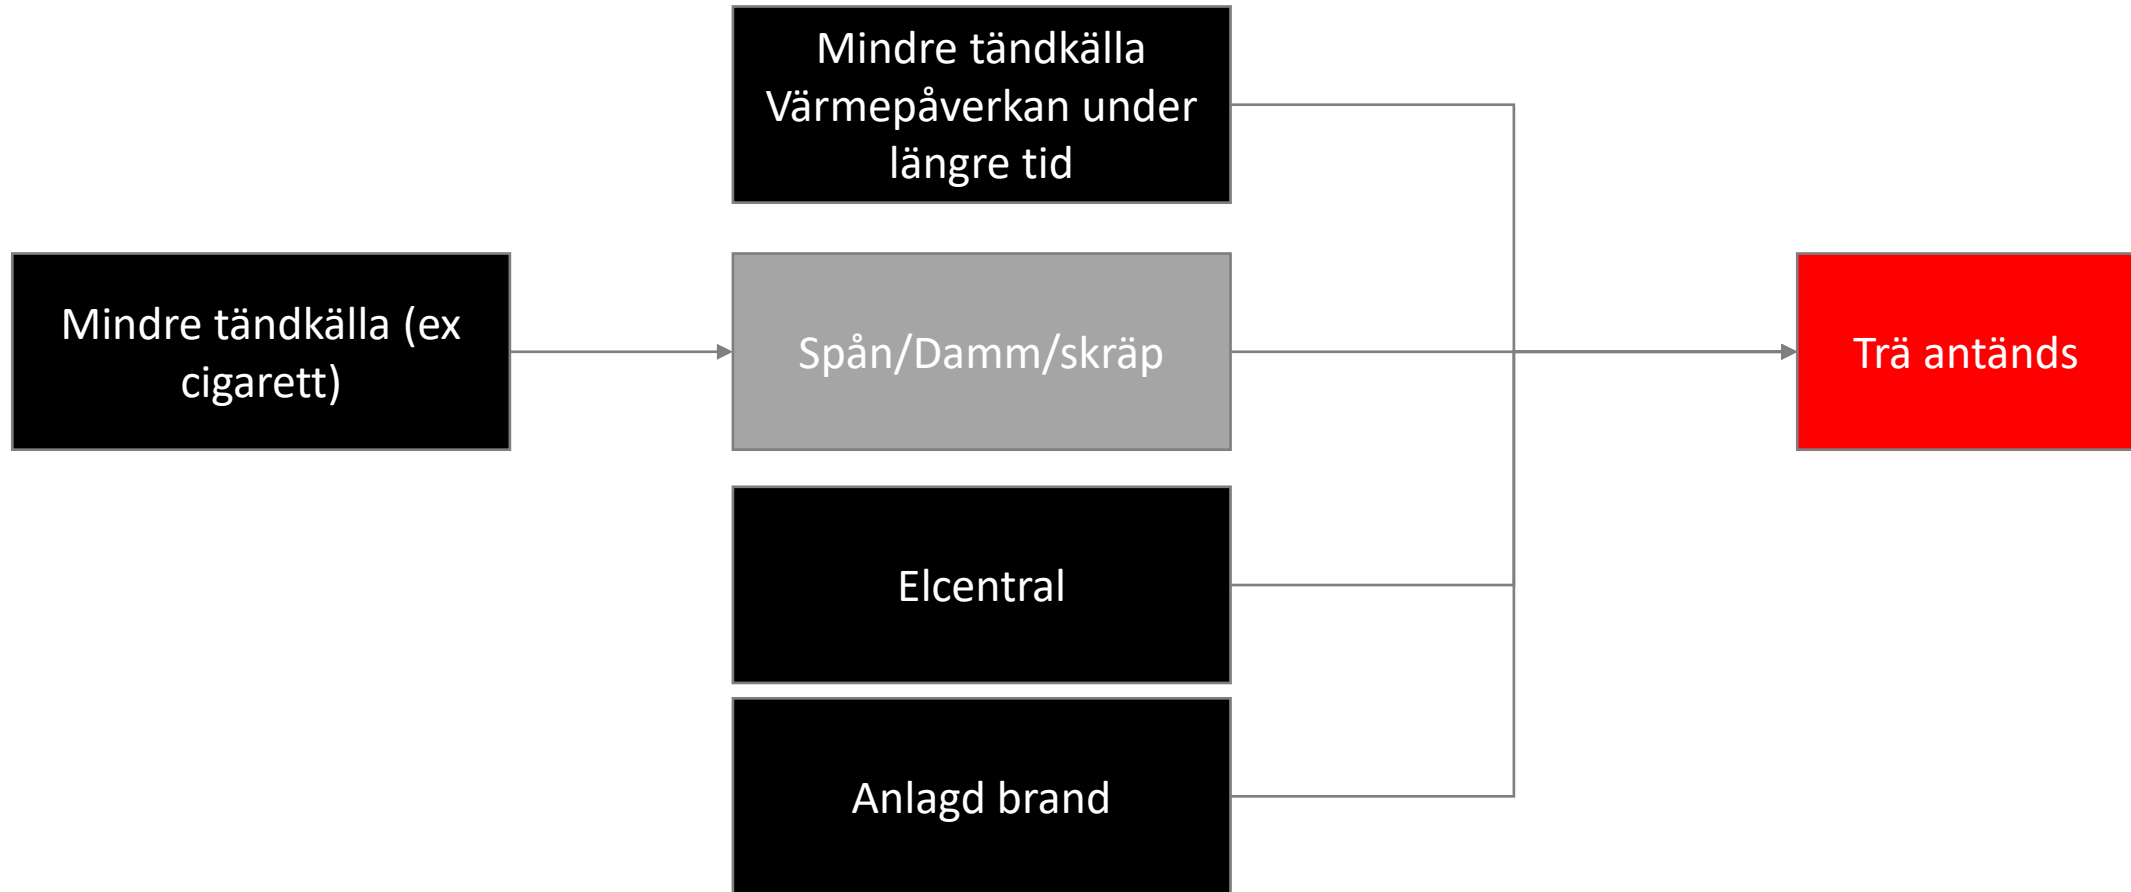
Massivt trä är inte svårantändligt

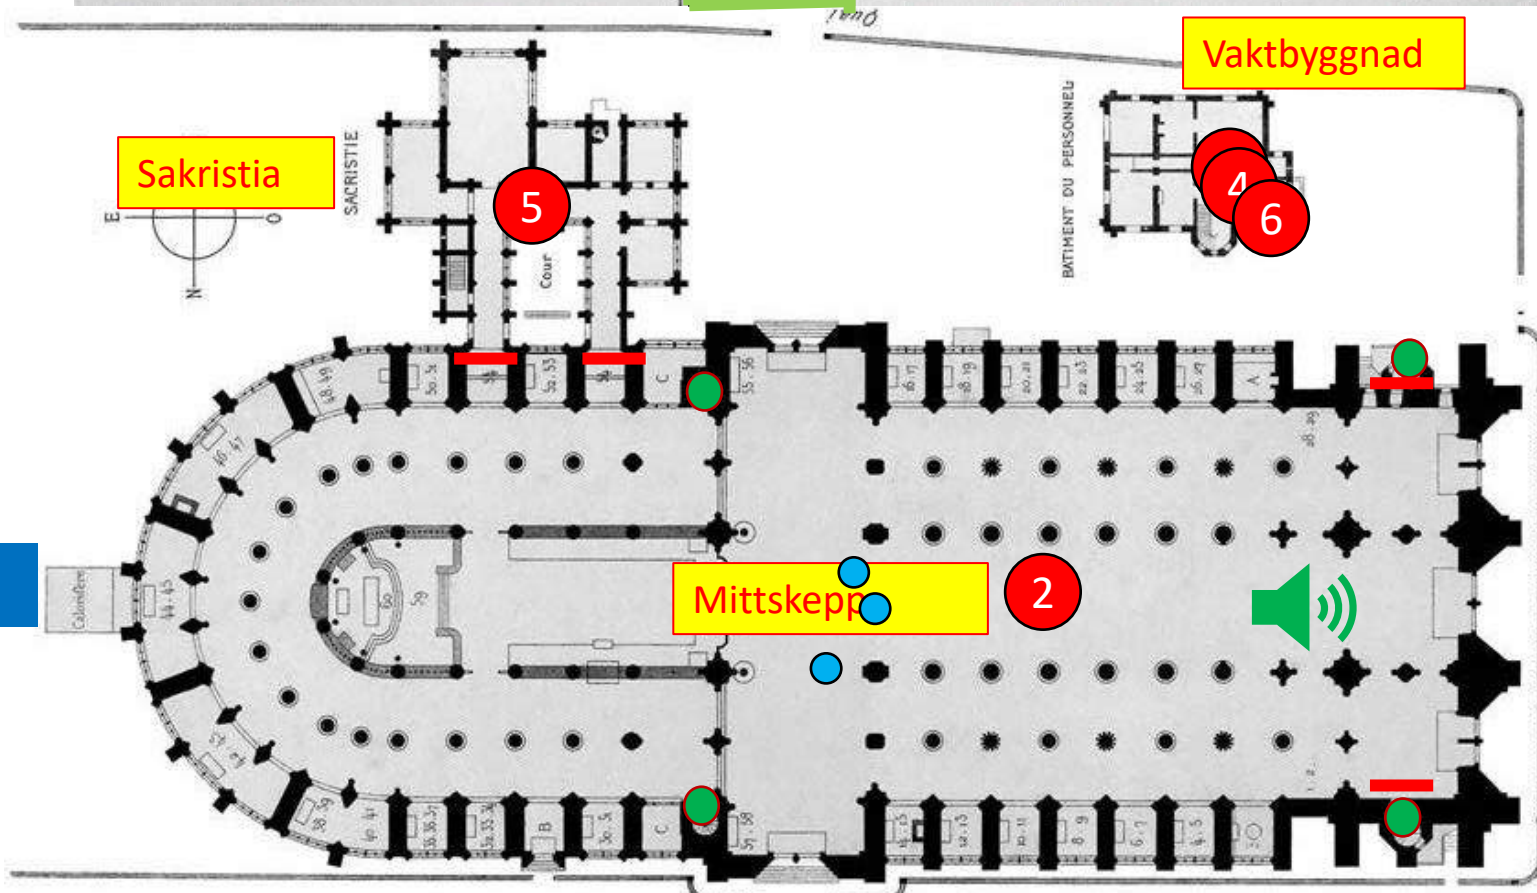
Plan 1

Vind Mittskepp Sakristia
ZDA-110-3-15-1, aspirerande detektor

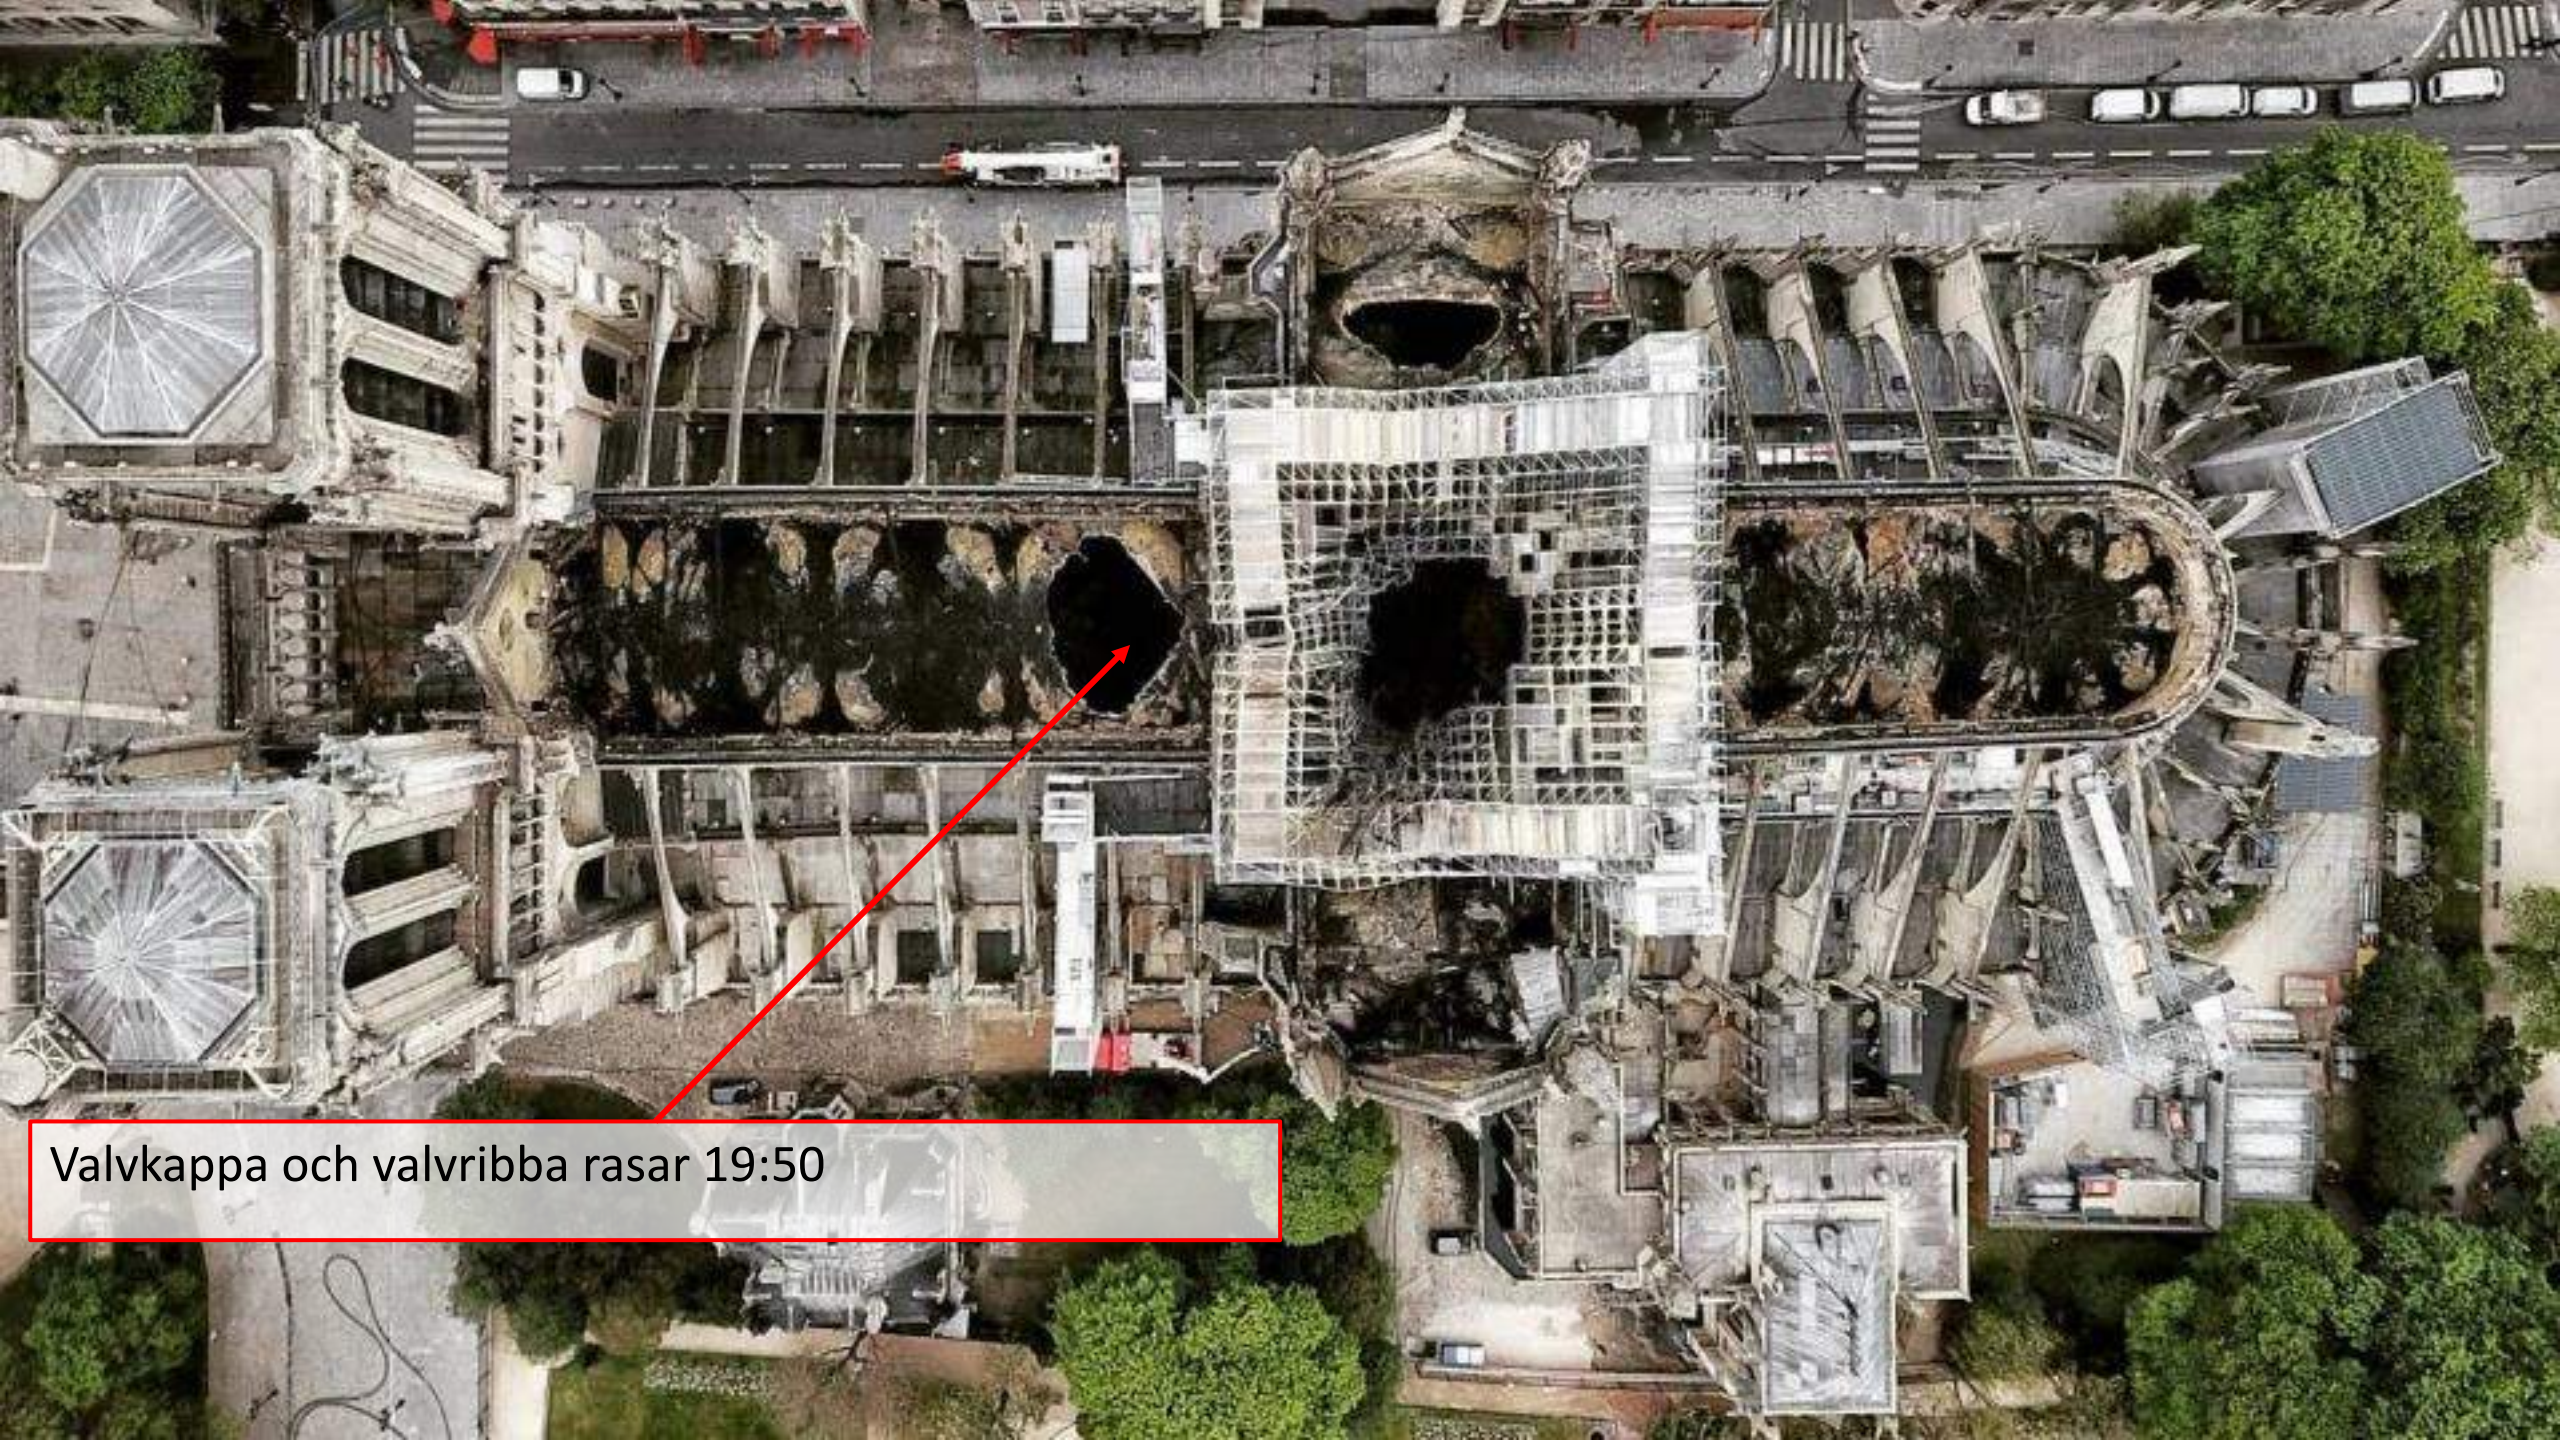
Valvkappa och valvribba rasar 19:50

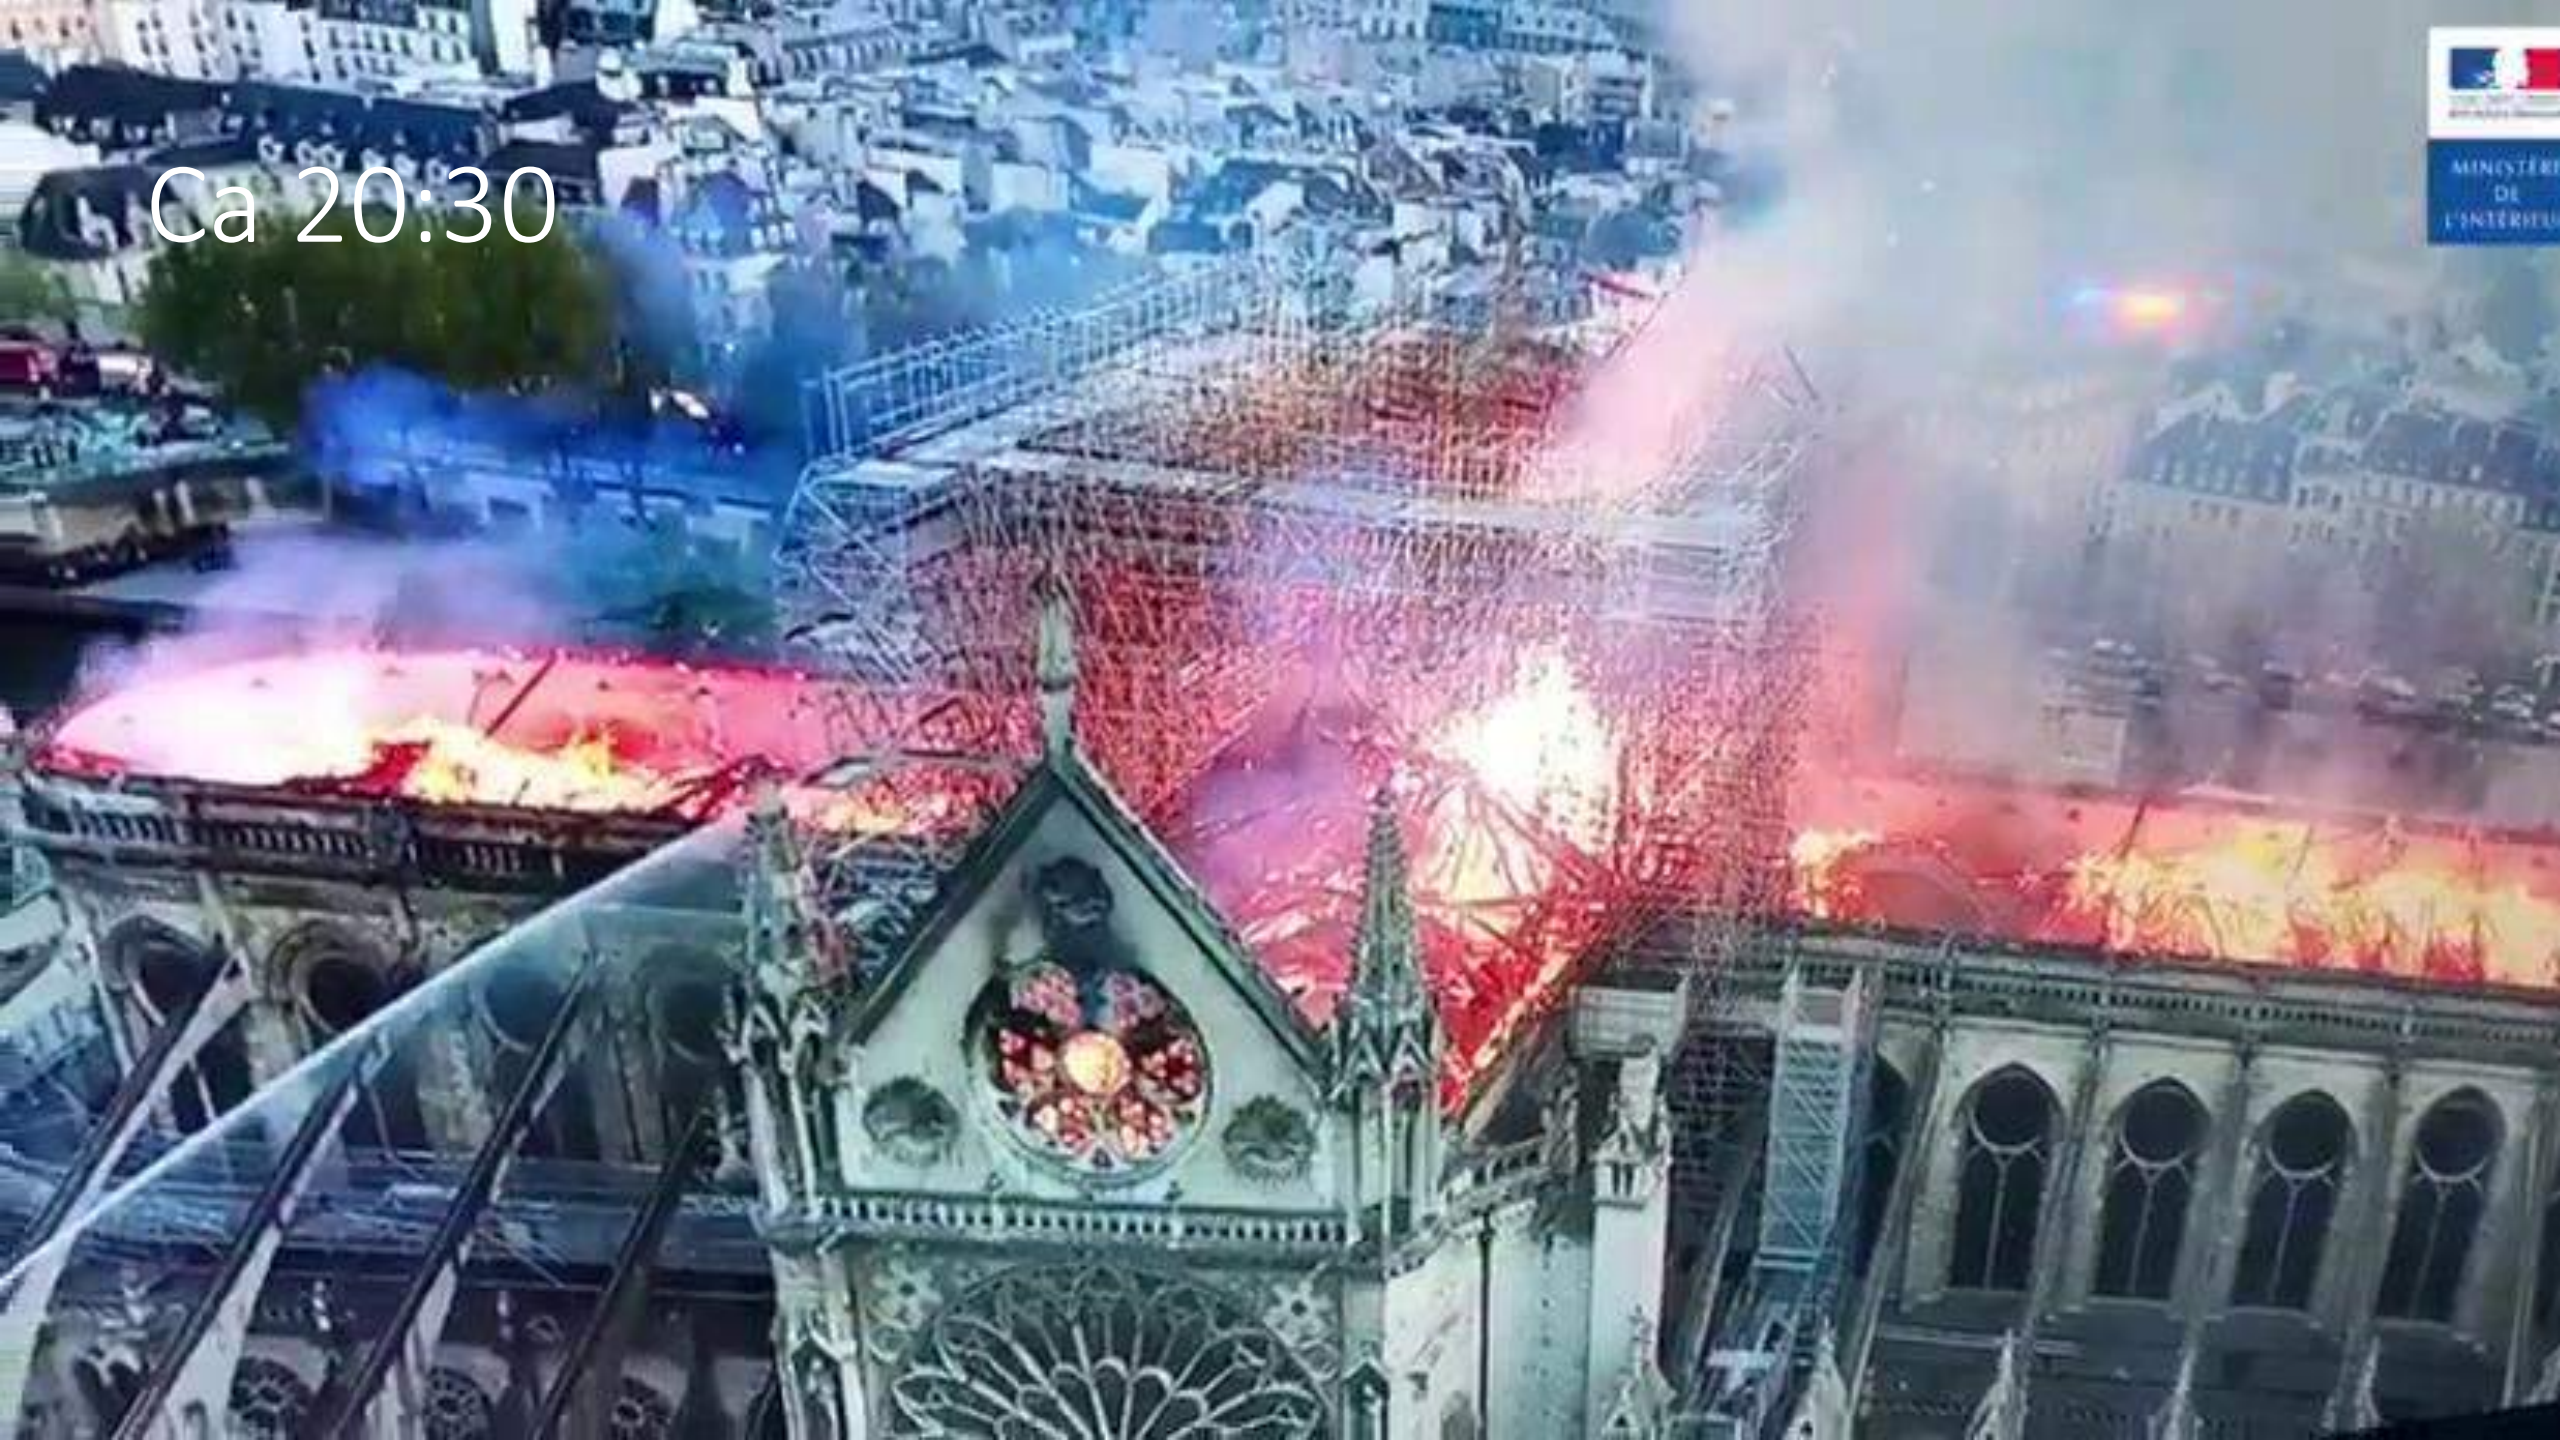
20:30 Brandspridning till Norra tornet

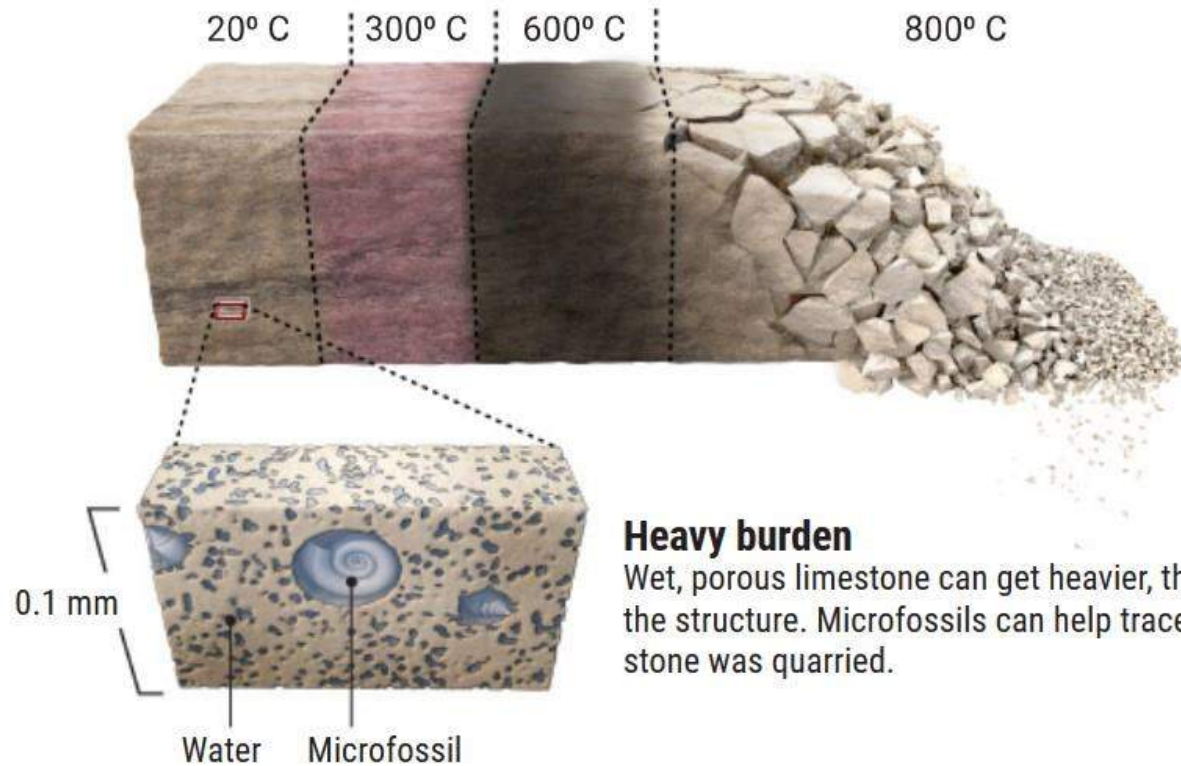
Color code

Heat transforms iron compounds within limestone and weakens it. Associated color changes hint at whether fallen stones can be reused and where the structure is vulnerable.

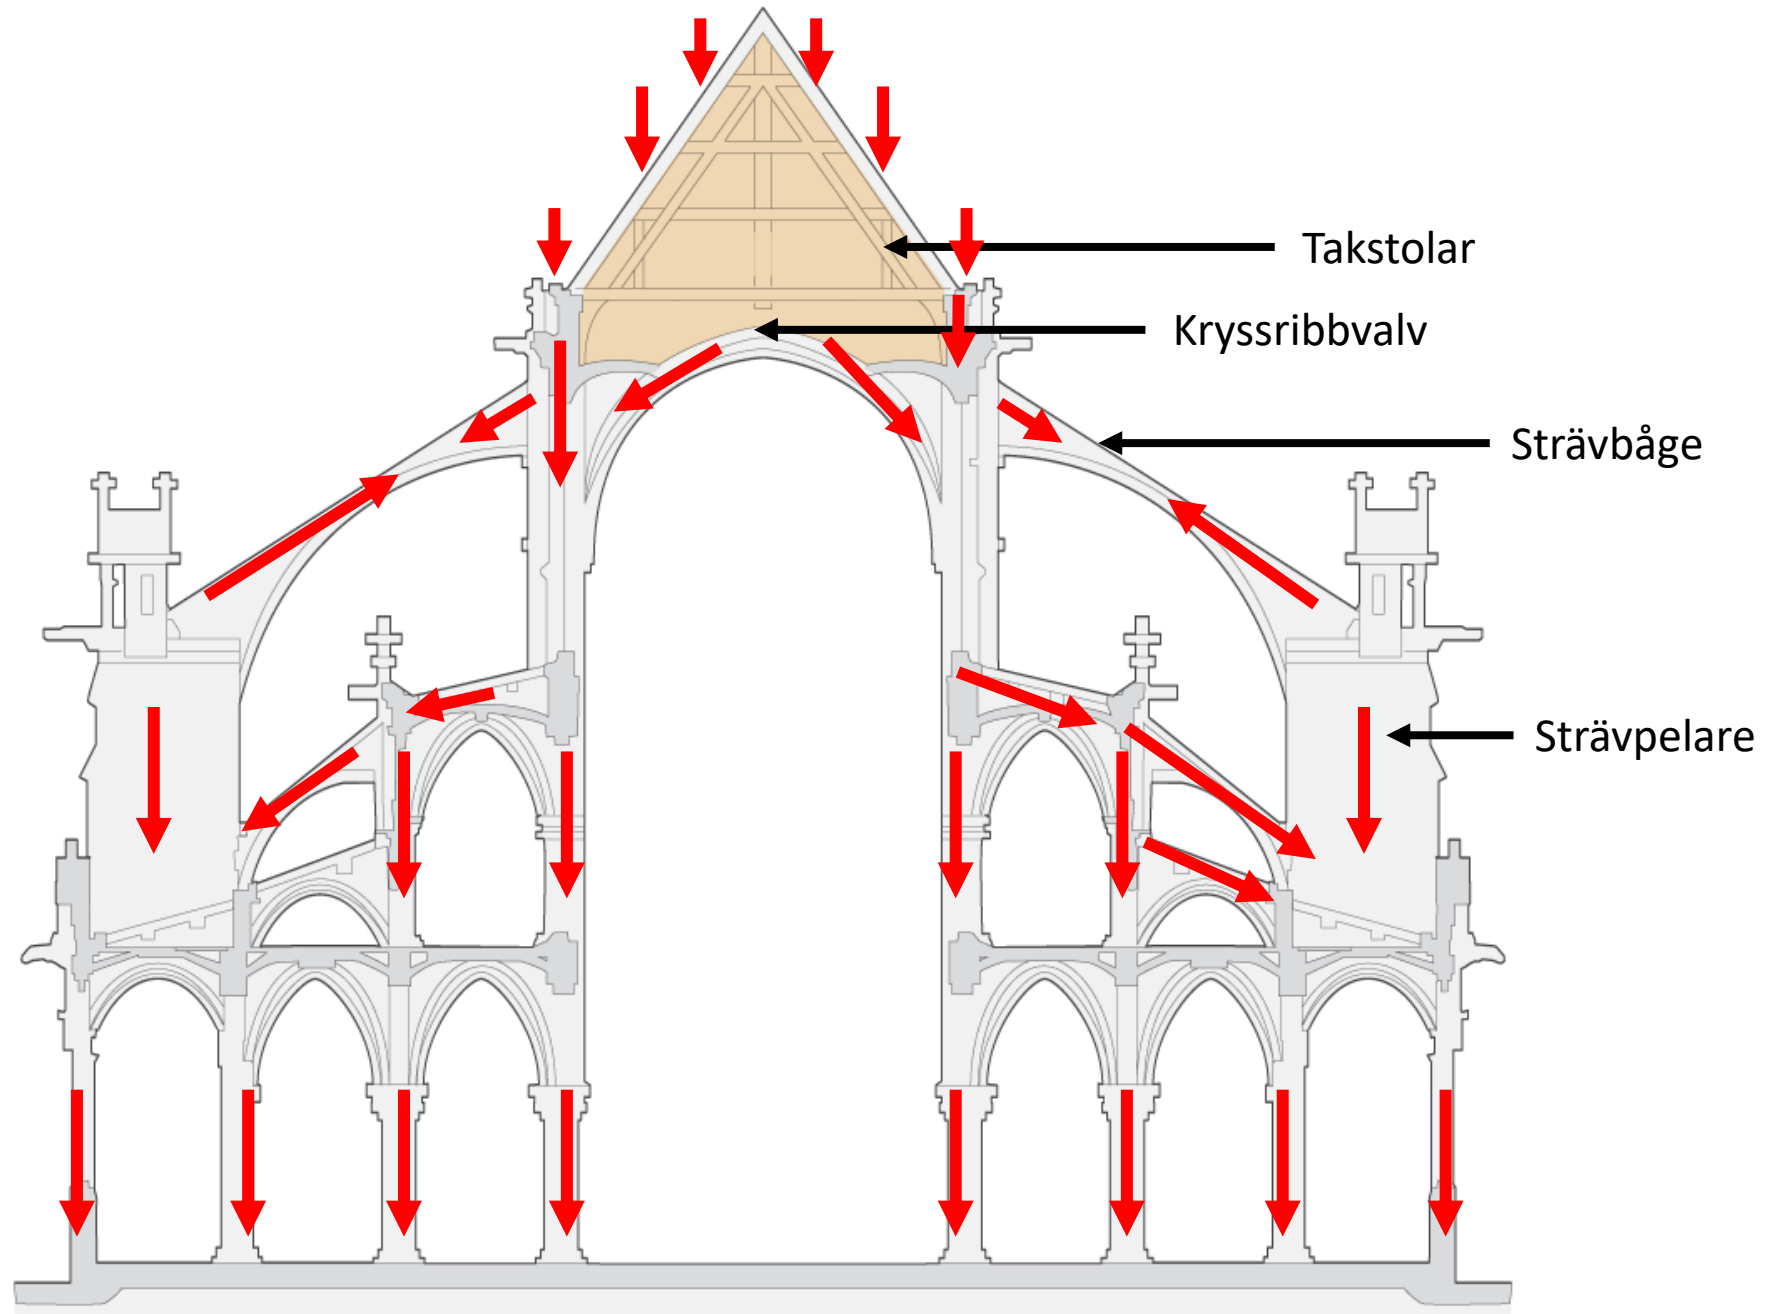
Konstruktion

Valvkappa rasar 21:45

Hela valvet rasar 02:00.

Valvkappa och valvribba rasar 19:50

- Vatten kan orsaka mer skador än själva branden
- Vattenmängden ska begränsas så långt som möjligt
- Vatten kan behöva användas för att skydda en begränsningslinje.
- Risk för brandspridning finns om kyrkan är nära tätbebyggd trähusbebyggelse.
