NGU Rapport 2009.078
Revidert 15.02.2010

Kartlegging av miljøgifter i eksteriørmalning på
bygninger i Midtbyen i Trondheim
Revidert 15.02.2010

| Forfattere: Andersen, M. K., Ataei, M., Buraas, I.K., Dreiås, G. M., Gabrielsen, K.M., Granly, T., Holten, M.A., Isaksen, M.E., Lillevik, M., Lønmo, N.H., Moen, I.M., Paulsrød, L.E., Rusti, E.H., L.E., Som, B., Sørensen, L. | Oppdragsgiver: NTNU og NGU | |
| <p>Ved hjelp av et bærbart XRF-instrument er eksteriørmalingen på 290 bygg i Midtbyen i Trondheim undersøkt for innholdet av antimon, arsen, barium, bly, brom, jern, kadmium, klor, kobber, krom, kvikksølv, nikkel, sink, tinn, titan og vanadium.</p> <p>Resultatene viser at miljø- og helsefarlige stoffer forekommer i eksteriørmalning på mange av de 290 undersøkte bygg i Midtbyen i Trondheim. Blyinnholdet som er påvist i de ulike eksteriørmalningene er overraskende høyt. Grenseverdien for farlig avfall for bly overskrides i mange bygg. Flere bygg som ble pusset opp i 1996 forbindelse med 1000 års jubileet for Trondheim, har et høyt innhold av bly i de ytre fasader. Ingen malingsfarger skilte seg spesielt ut med tanke på innhold av blyinnhold.</p> <p>Stående bygningsmasse er sannsynligvi

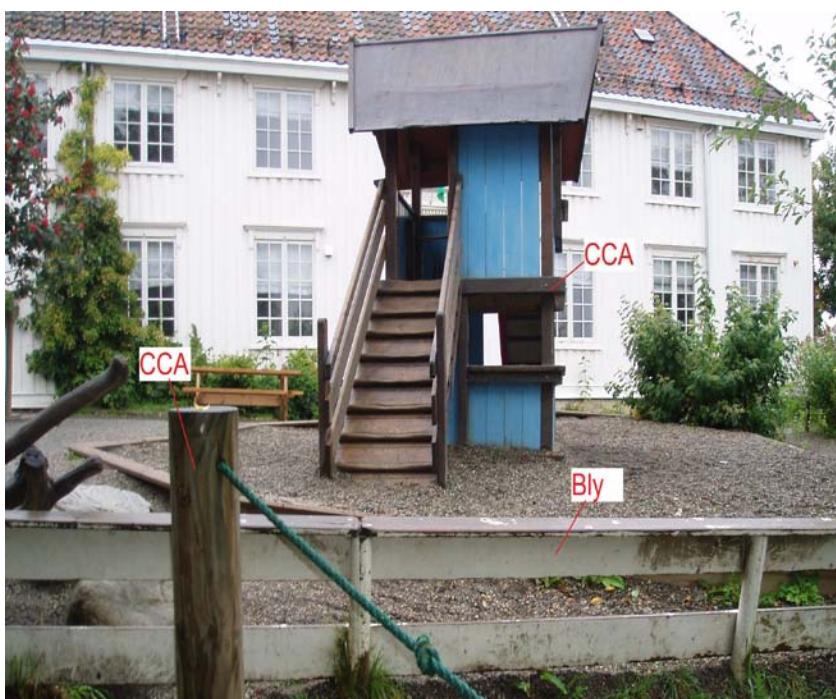
Figur 1 Møllebakken barnehage i Trondheim. Den hvite eksteriørmalingen er blyholdig

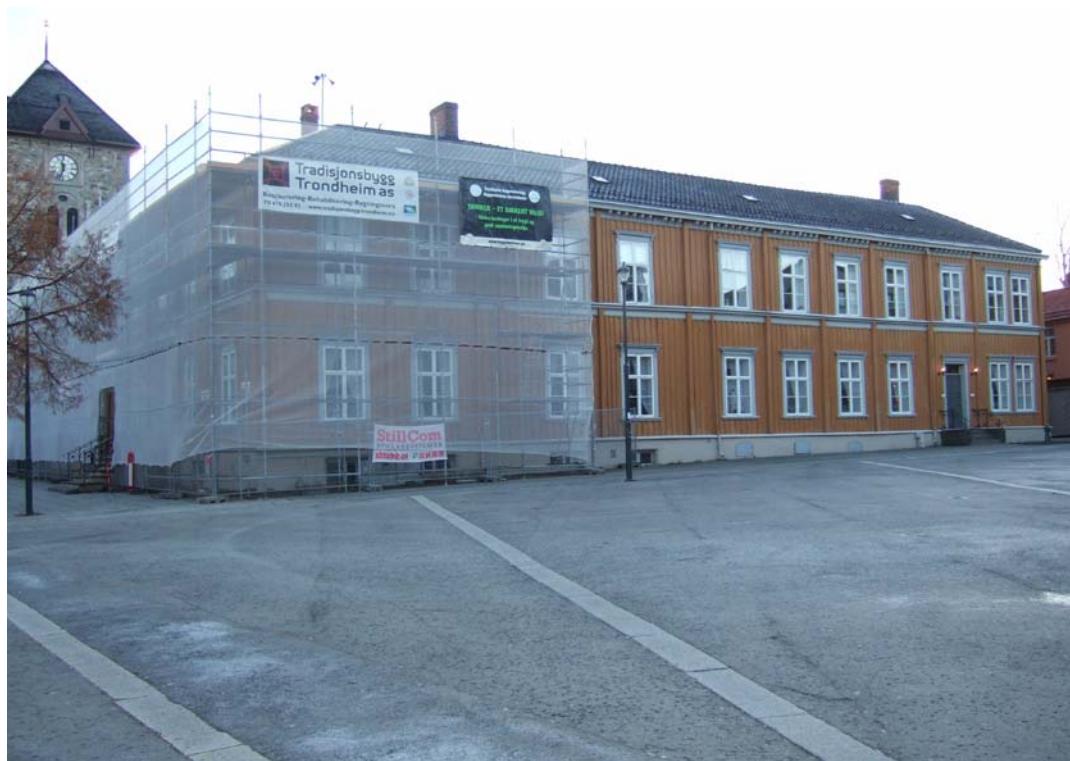
Figur 6 Hornemannsgården i på torget i Trondheim.

Barium, jern, bly, sink, krom og titan karakteriserer eksteriørmalingen på Hornemannsgården. (Figur 6). Medianverdien for bly er over grensen for farlig avfall (Tabell 3). Innholdet av sink og krom i eksteriørmalingen på Hornemannsgården er også høyt. Bygget ble pusset opp og malt i forbindelse med byjubileet i 1997.

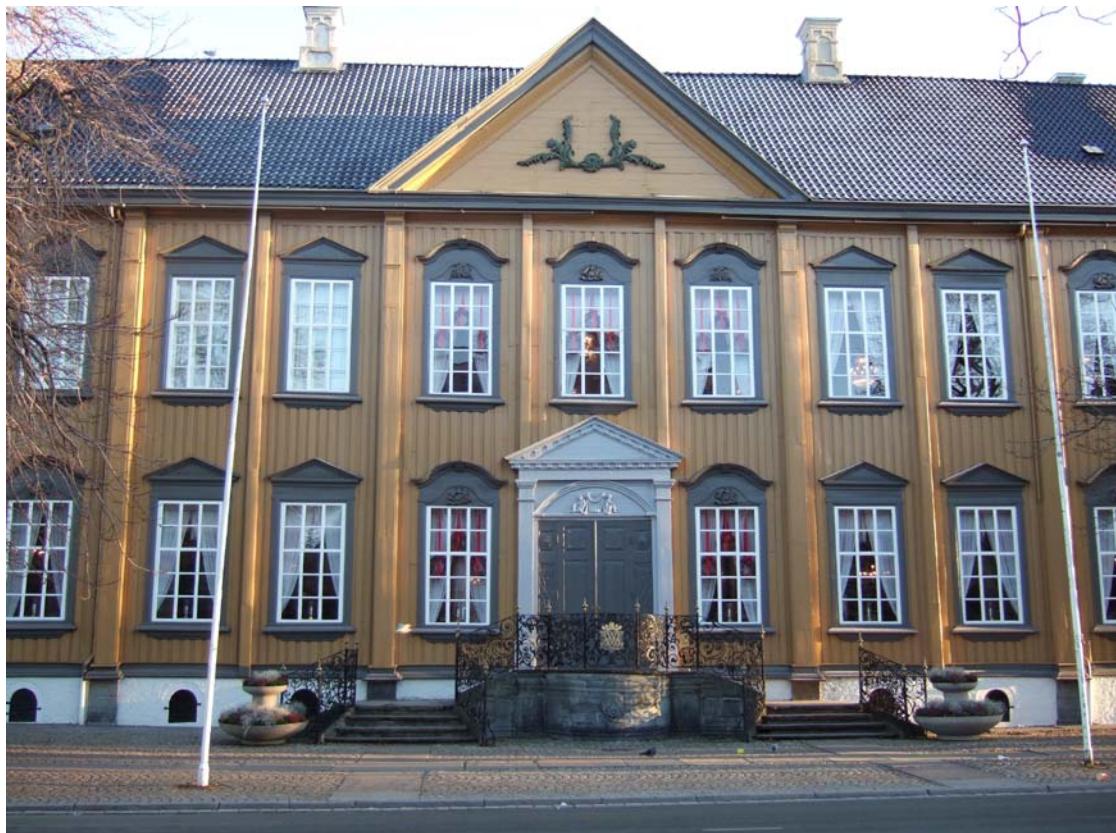
Figur 9 Stiftsgården i Munkegata i Trondheim

Resultatene fra 22 målinger av fasadene i Stiftsgården (Figur 9) viser at jern, titan, sink, barium og bly typiske metaller i eksteriørmalingen. Flere av målingene har blykonsentrasjoner over grensen for farlig avfall (Tabell 4). Ulike deler av bygningen ble malt i 1996, 2008 og 2009.

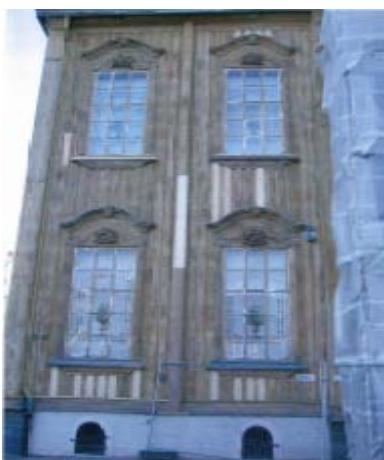
Figur 10 Renskrapet fasade i mot Munkegaten

Stiftsgårdens fasade mot Munkegaten ble renskrapet for maling i 2008. Enkelte panelbord ble skiftet ut (Figur 10). Fasaden ble malt i 2008 og 2009 med nyprodusert linoljemaling etter Riksantikvarens anvisninger. Jotun i Sandefjord produserte malingen.

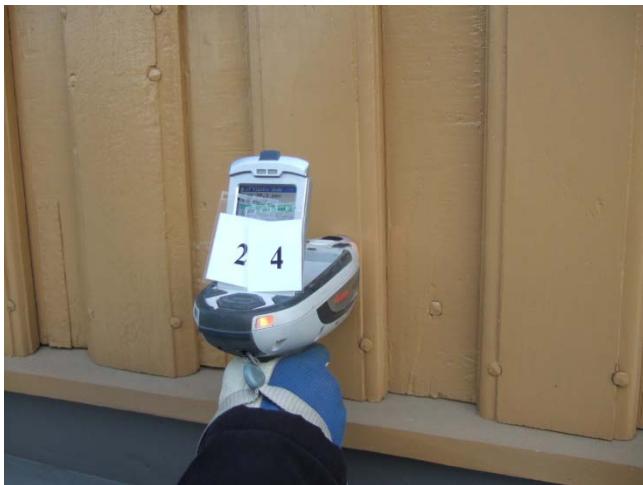
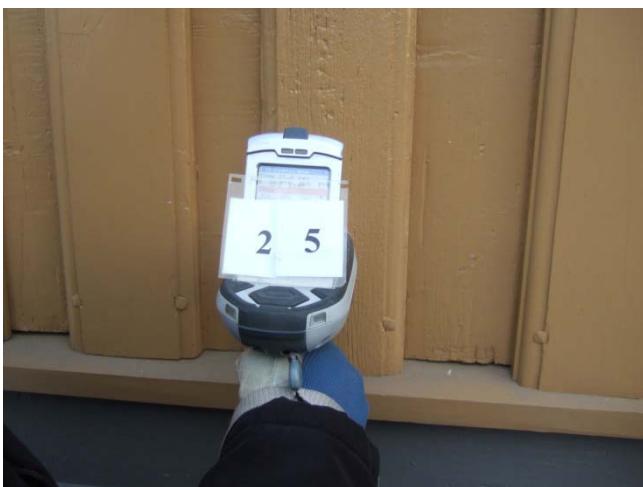
Figur 11 Målepunkt nr 24 er et nytt panelbord, mens målepunkt 25 er et gammel renskrapet panelbord.

Malt nytt panel har et meget lavt innhold av bly (Tabell 5). Blykilden er den nye malingen og bly som finnes naturlig i trevirket. Gammelt, men renskrapet panel har noe høyere blykonsentrasjon, omtrent 350 mg/kg. Dette skyldes sannsynligvis at rester av bly fra gammel maling som har trengt inn i trevirket og dermed ikke ble fullstendig fjernet sammen med gammel maling.

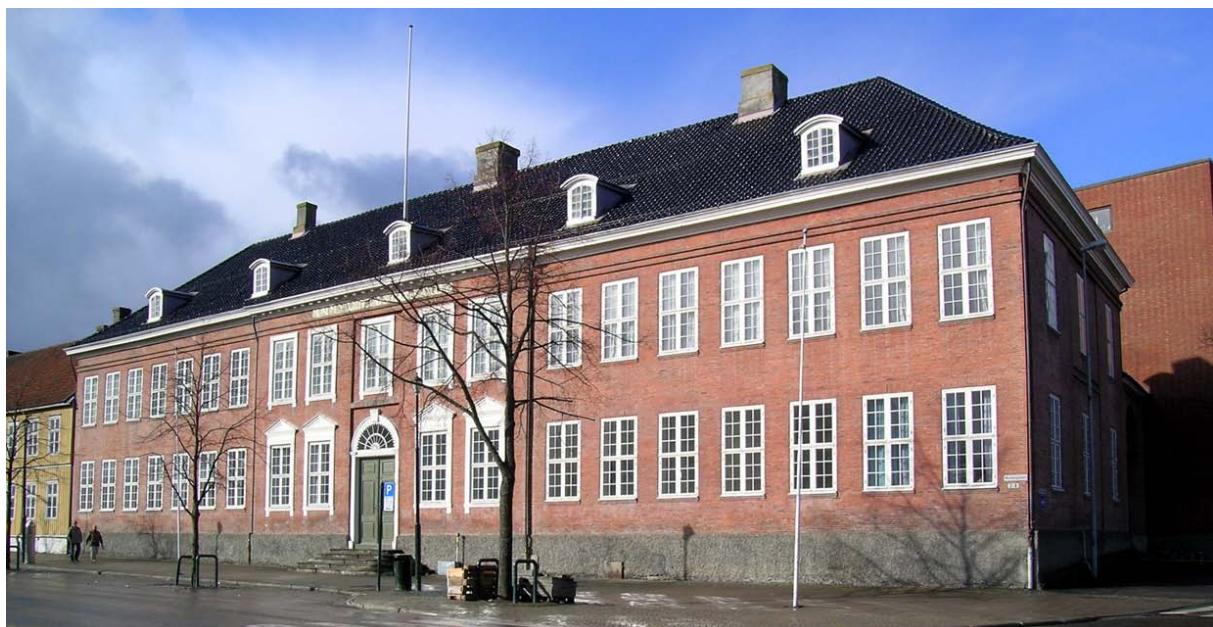
Figur 25 Trondheim Katedral Skole (eldste del) hvor ble interiørmalning ble undersøkt

Sju målinger ble utført på interiørmalingen i ett av byggene på Trondheim Katedralskole (Tabell 7). Interiørmalingen inneholder høye konsentrasjoner av bly og sink. I ett målepunkt ble det påvist kadmium (Tabell 7). Alderen på interiørmalingen på Katedralskolen er ukjent for forfatterne av rapporten.
