Lystbåten *Unda*

Synfaringsrapport

Rapport nr 8-2003
Hardanger Fartøyvernssenter
November 2003

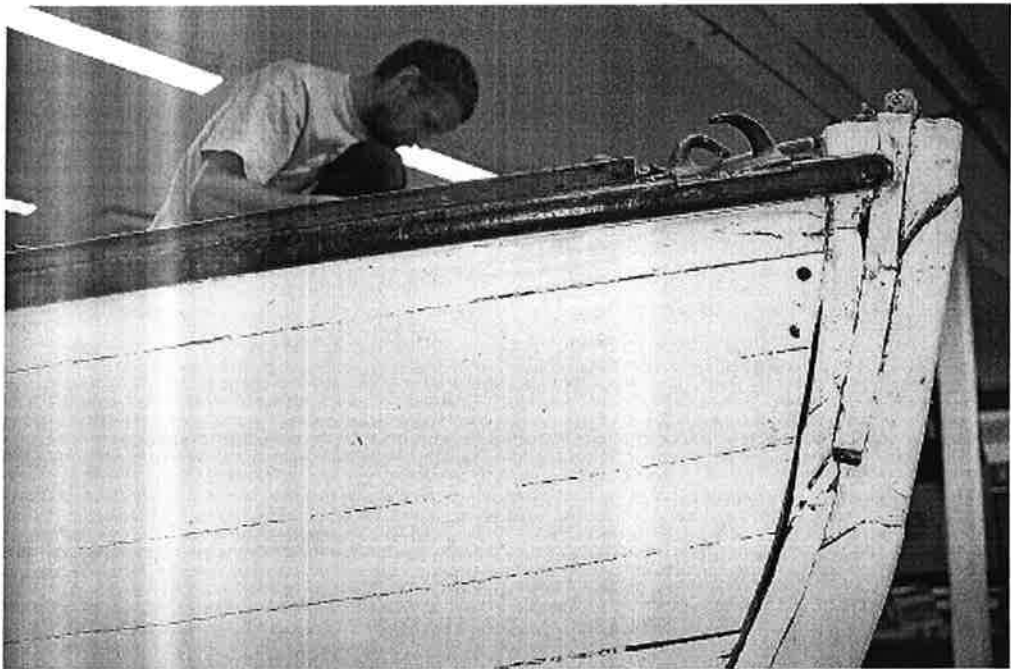
Forstevnen er delvis dårlig, særlig den øverste delen. På innsida er det satt på en kraftig klamp for å styrke stevnen. Akterstevnen ser hel ut, men er temmelig oppsprukket under vannlinjenivå.

Det øverste partiet i huden er i teak, under er det oregon pine. Bortsett fra store nat ser huden ut til å være i orden. Verre er det med stevnen.

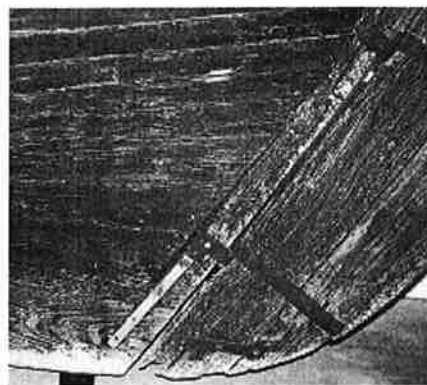
Strekksjene mellom dødved og akterstevn: Her er det nye sjener i aluminium. En del av den gamle sitter igjen bakom. Restene av det gamle beslaget tyder på at det har hatt noenlunde samme fasong på tilsvarende beslag på Titania.

Restene av det gamle beslaget mellom kjøll og stevn sitter igjen bakom det nye i aluminium. Vi ser også nytt materiale i dødved, og sprekker i rør og stevn.

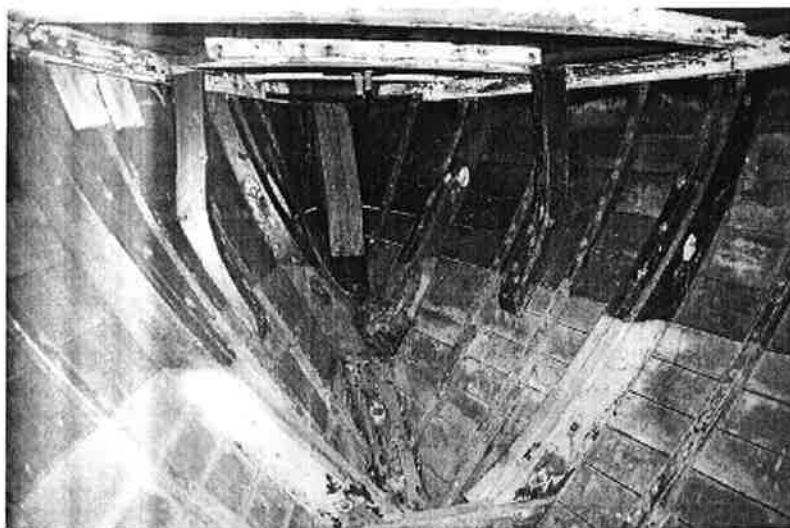
Pullertene framme er kapp under dekknivå, det viser at dekket har vært skiftet her. Ny pullert i metall er plassert oppå dekk.

Lask på innsida av stevnen. Pullertene er kappet under dekksnivå i sammenheng med ombygging.
