# MEDDELELSER FRA VEIDIREKTØREN

## SNØBRØYTINGEN PÅ FILEFJELL. PETERS ROTERENDE SNØFRESER

*Av avdelingsingeniør T. Backer.*

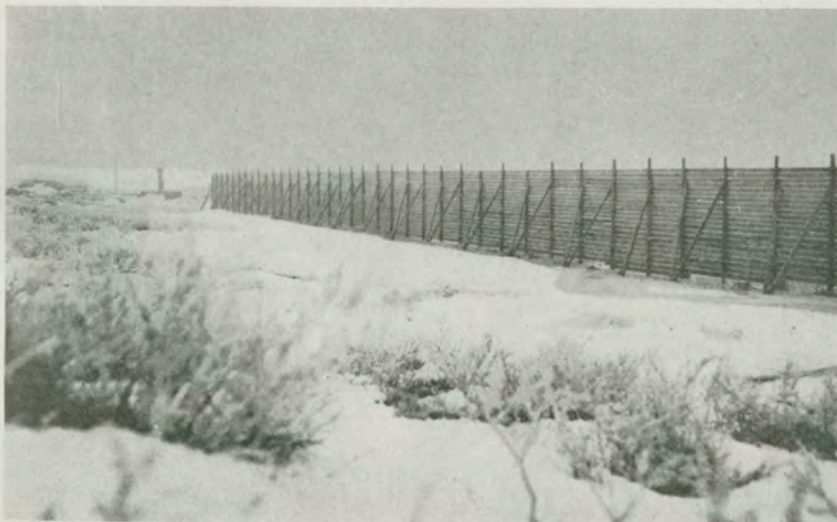
Fig. 1. Snøskjermer ved fylkesgrensen mellom Opland og Sogn og Fjordane.

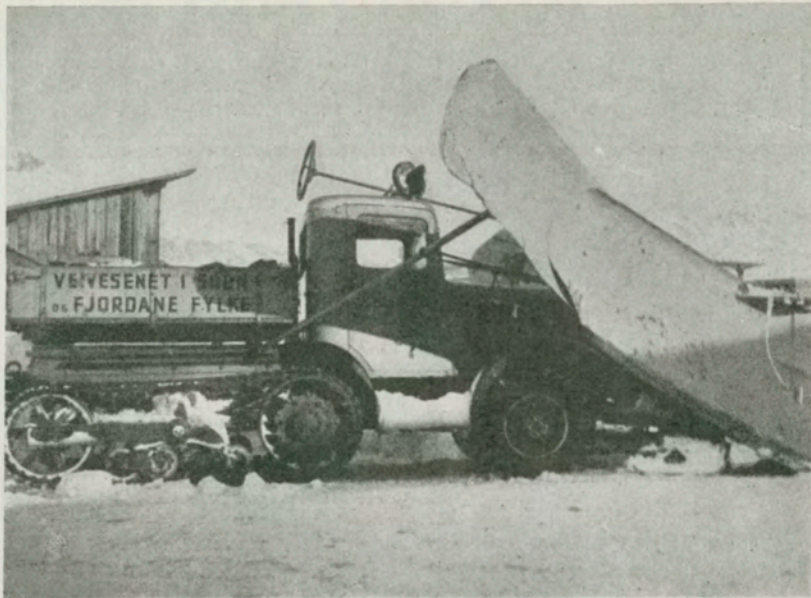
Fig. 2. Citroën beltebil med spesiell forplog av Øveråsens fabrikk.

I begge fylker ble oppført garasjer med oppholdsrom for brøytemannskapene. Innen Sogn og Fjordane fylke skulle brøytingen utføres av veivesenet som i 1935 hadde anskaffet en Citroën beltebil med sikte på dette arbeid (fig. 2). Innen Opland fylke ble vintervedlikeholdet på høyfjellstrekningen overdratt til «Jotunheimen og Valdresruten», Fagernes, som skulle anvende en 4,5 tonns F. W. D.-bil til brøytingen på fjellet. Av plogmateriell hadde en til disposisjon forploger av Øveråsens, Isachsens og Sandbergs konstruksjoner samt stillbare sideploger (Øveråsens).

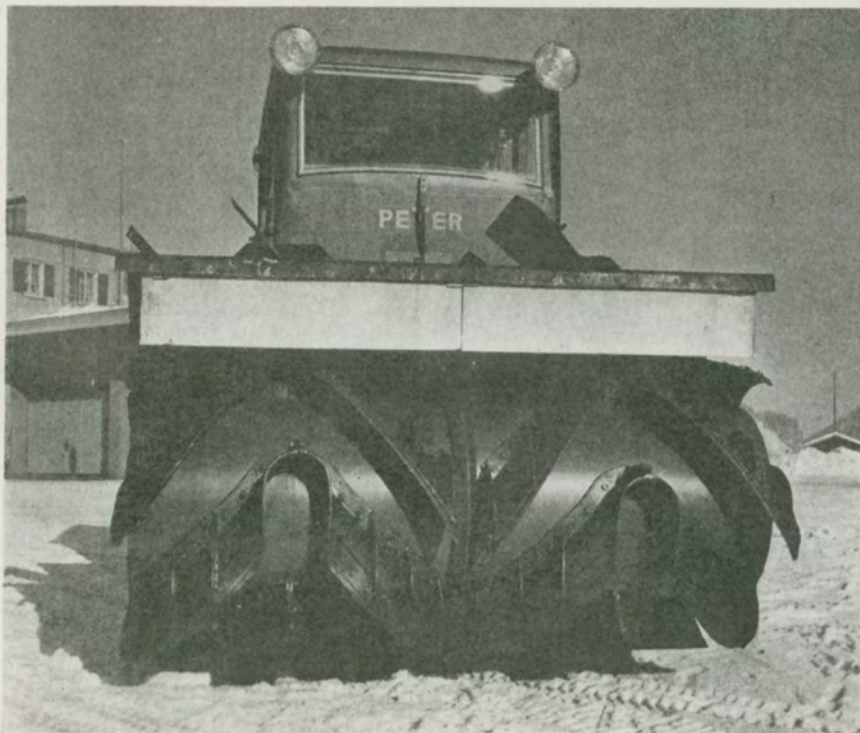
Fig. 6. Fresevalsen sett forfra.

presset sammen, se det skjematisk snitt fig. 4 og fig. 5 og 6.

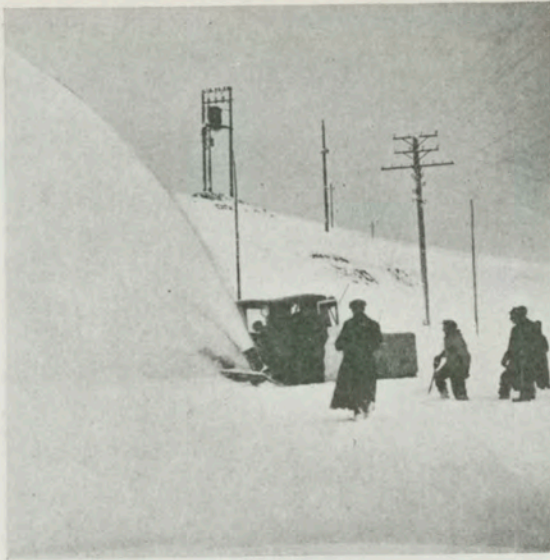
Fig. 7. Snøfreseren rydder opp plassen utenfor Tyin hotell.

veien fra Tyin hotell mot Tyinoset av den sveitsiske montør som var kommet opp for å instruere og lære opp førere for maskinen. Fotografiene fig. 7 og 8 viser freseren i arbeid. Veien var overhode ikke brøytet og forsåvidt vel egnet som prøve på maskinens ydelse. Snøen var forholdsvis fast fokksnø, som til dels lå i nokså skrå fonner over veien fra 1,5 til hen imot 3,0 m høyde. Freseren arbeidet seg sikkert og jevnt gjennom snøen med en hastighet ved fullt tak — ca. 2,0 m — på ca. 0,2 km i timen. Da maskinen var ny, ble det kjørt forsiktig uten forsering. Fig. 9 viser et sted hvor fonnen ble tatt i to etapper idet linjen a—a viser stripen etter første brøyting. De to snøstråler som sendes ca.

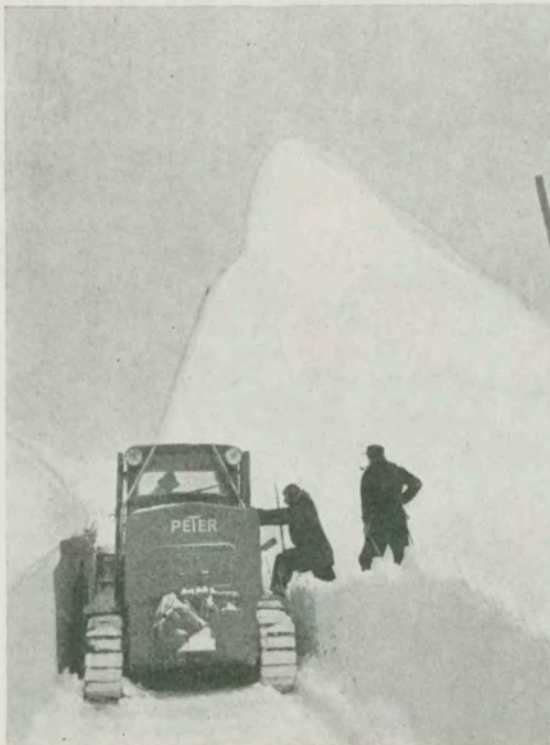
Fig. 8. Snøfreseren prøves på Tyin—Ardalveien.

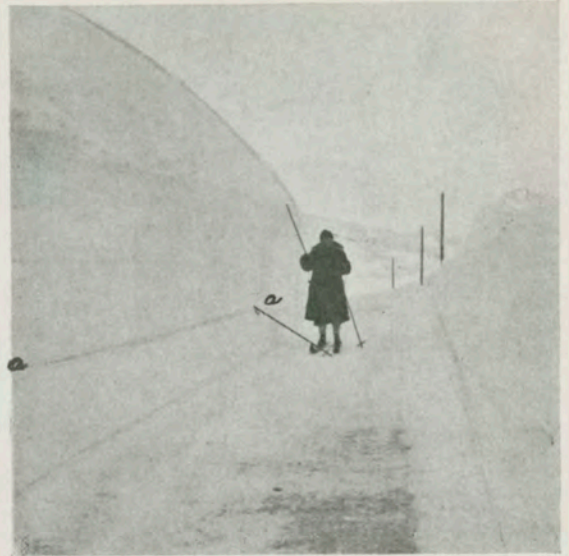
Fig. 9. Fra Tyin—Ardalveien. Linjen a—a markerer grensen mellom første og annen brøyting.
