Lillkyrka kyrkogård

Lillkyrka socken, Örebro kommun, Närke, Strängnäs stift

Inventering av kulturhistoriskt värdefulla gravvårdar 2010-2011

Charlott Torgén
Rapport 2011:8

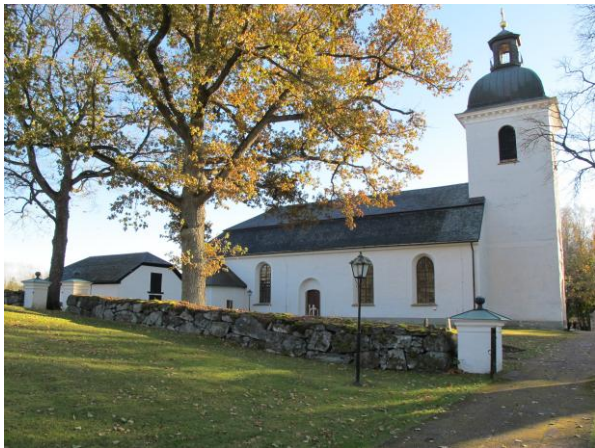
Kyrkogården har fyra entréer, tre i norr och en i söder. Två entréer i norr, på den äldre delen av kyrkogården, har slätputsade grindstolpar täckta med kopparhuvor krönta med kulor. Den tredje, på utvidgningen i norr, har grindstolpar av granit krönta med kulor, även de av granit. Entrén i söder har grindstolpar av granit. Samtliga entréer har svarta pargrindar av järn. Gångsystemet är sparsamt, samtliga gångar är lagda med plattor och övriga ytor är täckta med gräs.

Lillkyrka kyrka med sockenmagasinet längst till vänster i bild samt de båda norra entréerna till kyrkogården, med putsade grindstolpar.

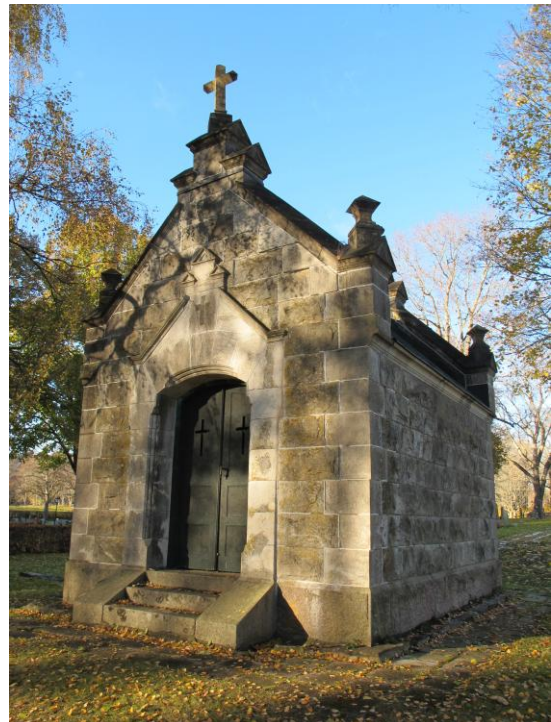
I kvarteret finns ett gravkapell i ekebergsmarmor uppfört av familjen Kirkegaard omkring 1900 med nygotiska stildrag.

Familjen Kirkegaards gravkapell, uppfört i ekebergsmarmor.

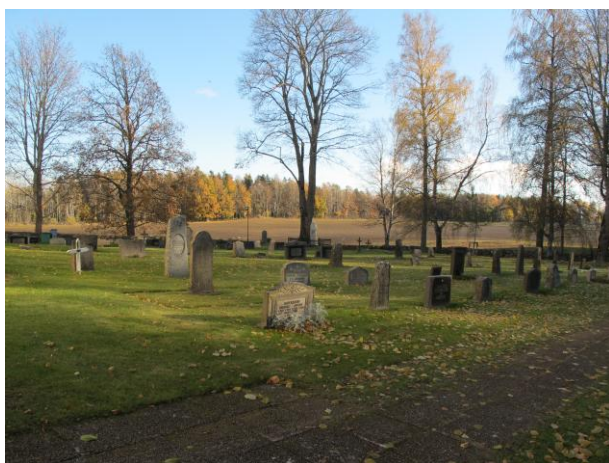
Kvarter II. Södra delen av kyrkogården. Här finns många gravvårdar av marmor, såväl stora som små.

I detta kvarter finns gravar från sent 1700-tal fram till andra hälften av 1900-talet. Vårdarna är placerade i nord sydlig riktning. Här finns gravvårdar av varierande storlek och ålder, utmärkande är många mindre stenar av marmor som är karaktärsskapande för kvarteret samt av lokalhistoriskt värde. Kvarteret är väl sammanhållet trots den stora variationen i gravvårdarnas storlek och ålder. Önskvärt är att kvarteret får behålla sin karaktär och eventuellt nya gravvårdar som tillkommer anpassas i form, storlek, material och utförande till de befintliga stenarna.

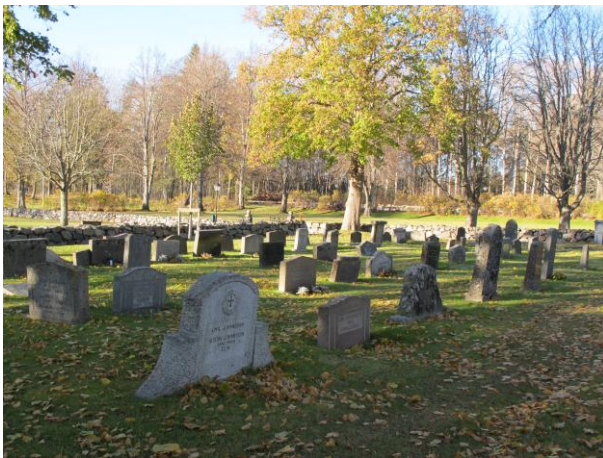
Kvarter III. Här finns många familjegravar som är karaktärsskapande för kvarteret.

Kvarteret har till stor del gravvårdar från 1900-talets första hälft. Ett stort antal av dessa är familjegravar som är karaktärsskapande för kvarteret. Vårdarna är ej enhetliga utan varierar i utformning, höjd, bredd, stl mm. Gravvårdarna från 1900-talets första del är dock bevaransvärda och går att återanvända. Nya gravvårdar som eventuellt tillkommer anpassas i form, storlek, material och utförande till de befintliga stenarna.

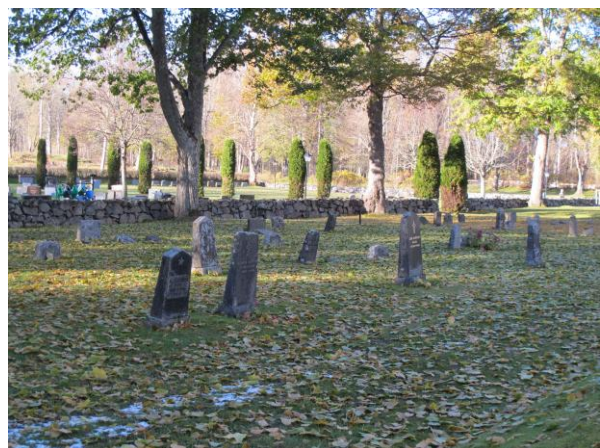
Gravarna i kvarteret är placerade i nord sydlig riktning och består av två delar som skiljs åt av en gång. Den nordligare delen av kvarteret är den äldsta delen av kvarteret och består del av små vårdar karaktären av linjegravar – små till viss del anonyma gravvårdar placerade i tidsårdning. Många av stenarna är så bevuxna med mossa och lav att det inte går att tyda texten. Därför har ingen av dessa vårdar specifikt tagit upp som kulturhistoriskt värdefull. Utan alla, samtliga i den äldre delen, anses vara kulturhistoriskt värdefulla.

Kvarter IV med många små gravvårdar med karaktären av linjegravar.

Denna del av kvarteret har en väl sammanhållen karaktär. Önskvärt är att stenarna får bevaras på sina platser och att inga nya stenar tillkommer i denna del av kvarteret.

Kvarter IV utgörs av två delar där den norra delen utgörs av ett mycket väl sammanhållet kvarter med många mindre gravvårdar med karaktären av linjegravar. Här är det önskvärt att kvarterets speciella karaktär bevaras och att inga nya stenar tillkommer. Denna kategori av gravvårdar är hotade och på många kyrkogårdar helt borta. Den tydliga uppdelningen mellan köpta och allmänna gravar har ett socialhistoriskt värde då de visar på sociala skillnader i samhället.

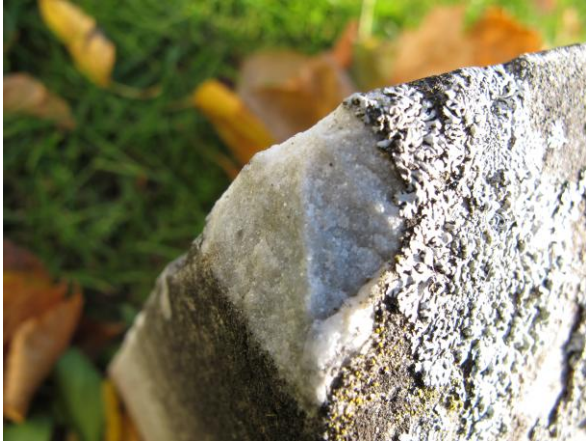
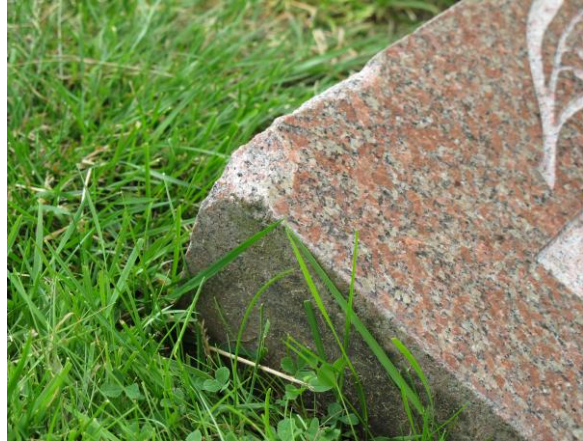
På samtliga av församlingens kyrkogårdar har flera gravvårdar/stenar, främst de som saknar plantering, mekaniska skador, troligtvis av gräsklippare och grästrimmer. Exempel på skador är avslagna hörn på många av de liggande, svagt lutande, stenarna samt ränder efter trimmer på stenarnas nedre del.

Samtliga bilder har exempel på gravvårdar som har avslagna hörn eller kanter eller märken efter gräsklippare/trimmer.

Bild längst upp till vänster från Lillkyrka, längst upp till höger från Glanshammar, nedre bilden till vänster från Ödeby och nedre bilden till höger från Glanshammar.

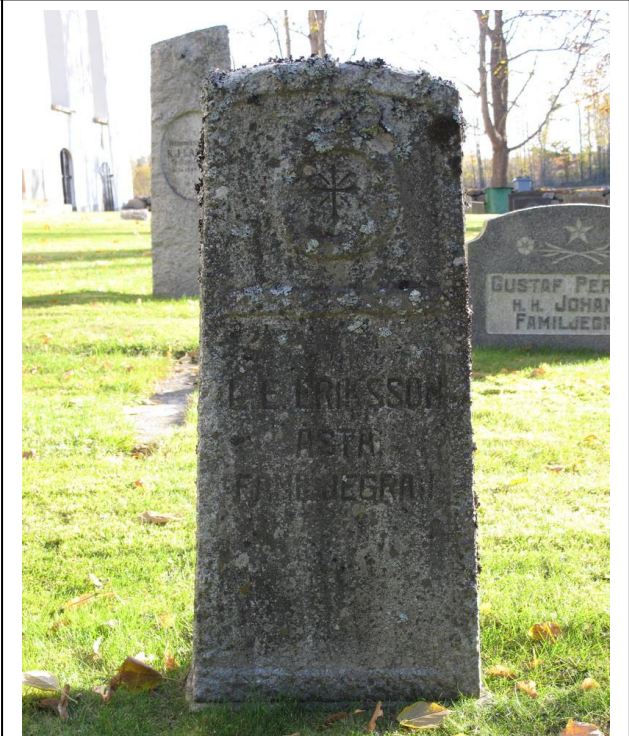
Gravvård	Kyrkogård Lillkyrka	
Läge Kv. 2	Gravplatsnr 71-72	Årtal
Gravvårdens typ Stående	Gravvårdens höjd 85 cm	Gravvårdens material Granit
Plantering/växtmaterial	Omgärdning	Ytmaterial
Inskription L. E. ERIKSSON ÅSTA FAMILJEGRAV		Inskriptionstyp Försänkt, svart
		Titel
Skador Mossa/lav		
Beskrivning Stående sten med svagt rundad överdel. Grovt huggen yta med försänkt inskriptionsyta. Dekor i form av huggen krans kring ett kors kröner stenen.		
Kulturhistoriskt värde Tidstypisk och karaktärsskapande sten i kvarter nära kyrkan samt i rad längs gången som leder till gravkapellet. By-/gårdsnamn.		
Bild

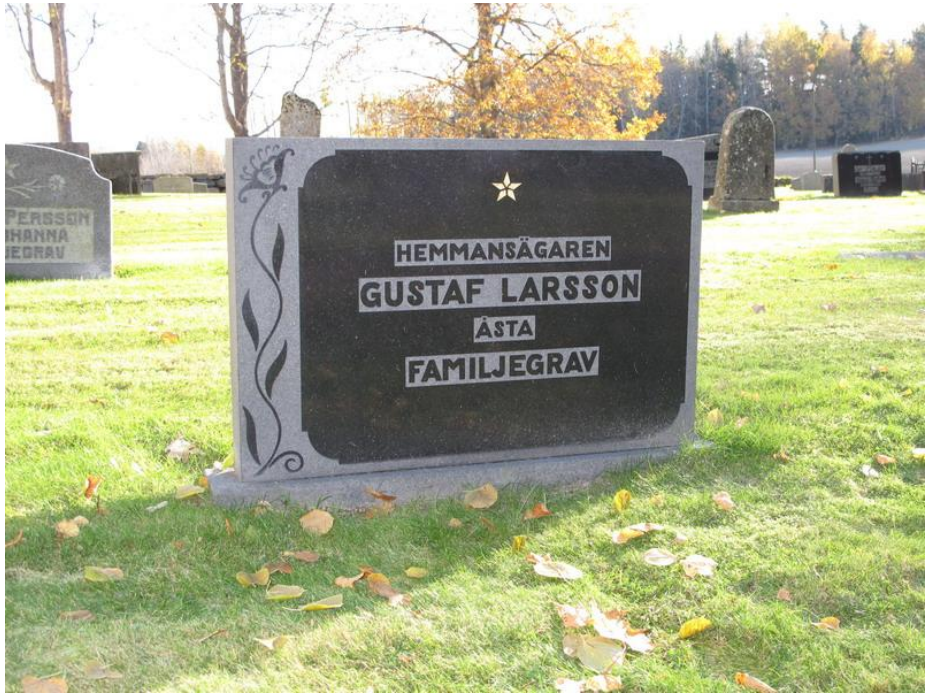
Kyrkogård Lillkyrka	
Läge Kv. 2	Gravplatsnr 73-74	Årtal
Gravvårdens typ Stående	Gravvårdens höjd 62 cm	Gravvårdens material Granit, svart
Plantering/växtmaterial	Omgärdning	Ytmaterial
Inskription HEMMANSÄGAREN GUSTAF LARSSON ÅSTA FAMILJEGRÄV		Inskriptionstyp Förhöjd, polerad
		Titel Hemmansägare
Skador		
Beskrivning Låg bred sten med polerad inskriptionsyta och dekor. Dekor i form av växlingaplacerad på ena sidan om inskriptionsytan som kröns av förgylls stjärna.		
Kulturhistoriskt värde Tidstypisk och karaktärsskapande sten i kvarter nära kyrkan samt i rad längs gången som leder till gravkapellet. Titel. By-/gårdsnamn.		
Bild

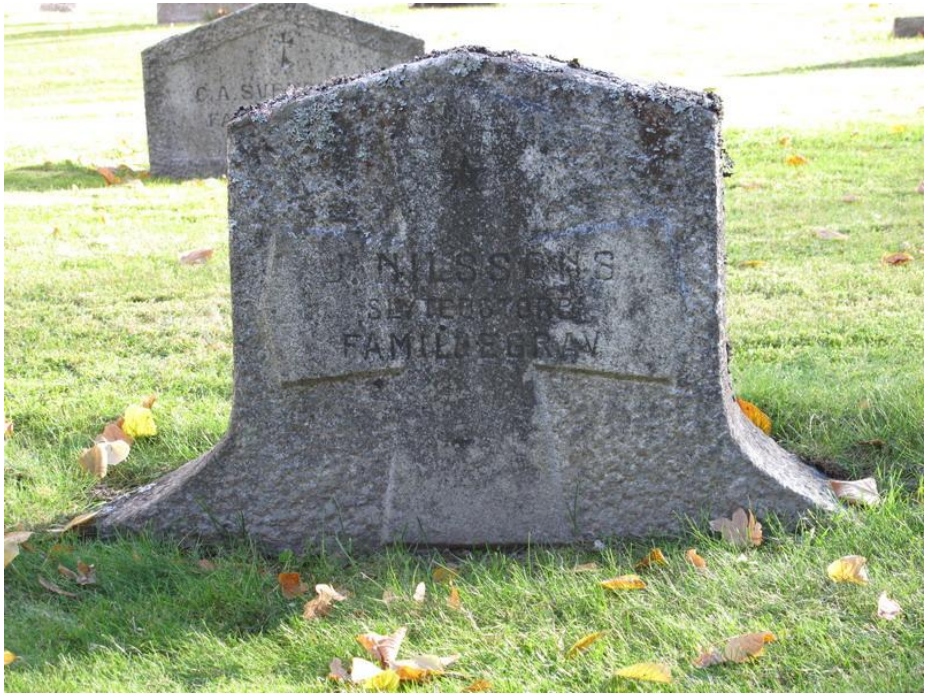
Gravvård	Kyrkogård Lillkyrka	
Läge Kv. 2	Gravplatsnr 75-76	Årtal
Gravvårdens typ Stående	Gravvårdens höjd 53 cm	Gravvårdens material Granit
Plantering/växtmaterial	Omgärdning	Ytmaterial
Inskription J. NILSSONS SLYTEBOTORP FAMILJEGRAV		Inskriptionstyp Försänkt, svart
		Titel
Skador Mossa/lav		
Beskrivning Låg bred och kraftig sten med flackt toppig överdel. Dess sidor svänger kraftigt och breddar stenen mot marken. Stenen har en grovt huggen yta med förhöjd och slätare huggen inskriptionsyta i form av ett grekiskt kors som i sin tur har dekor i form av en stjärna.		
Kulturhistoriskt värde Tidstypisk och karaktärsskapande sten i kvarter nära kyrkan samt i rad längs gången som leder till gravkapellet. By-/gårdsnamn.		
Bild

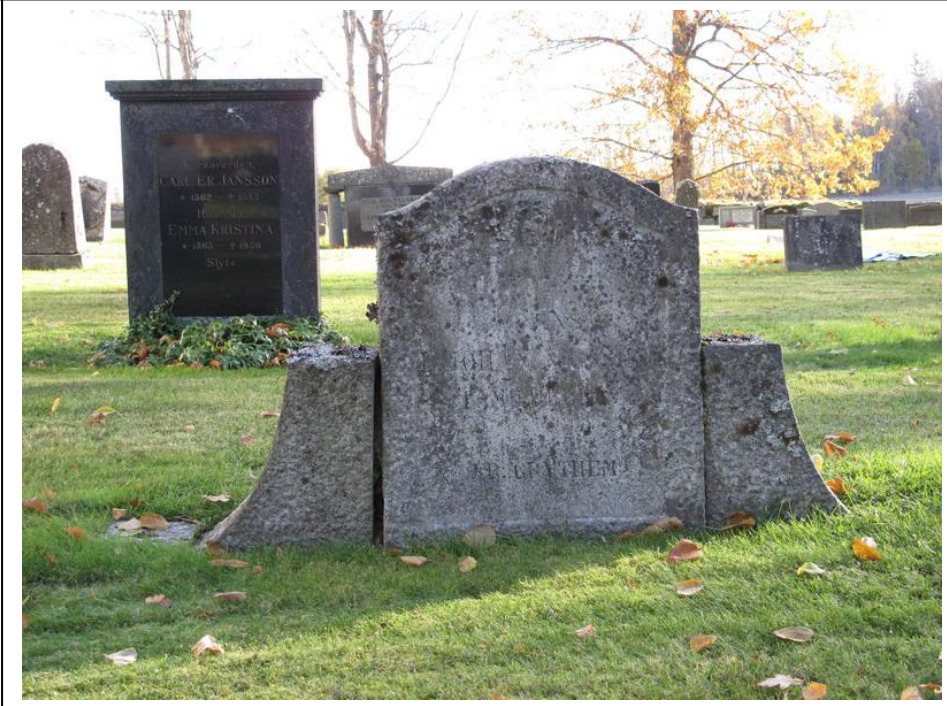
Gravvård	Kyrkogård Lillkyrka	
Läge Kv. 2	Gravplatsnr 81-82	Årtal
Gravvårdens typ Stående	Gravvårdens höjd 75 cm	Gravvårdens material Granit
Plantering/växtmaterial	Omgärdning Rest av stenram?	Ytmaterial
Inskription HEMMANSÄG. L. JOHAN NILSSONS FAMILJEGRAV FR. GRYPHEM		Inskriptionstyp Försänkt, svart
		Titel Hemmansägare
Skador Sättning, mossalav.		
Beskrivning Låg kraftig sten med svängd överdel som flankeras av lägre sidostenar med konkavt svängda sidor. Stenen har grovt hugen yta med försänkt och slätare hugen inskriptionsyta krönt av kors.		
Kulturhistoriskt värde Tidstypisk och karaktärsskapande sten i kvarter nära kyrkan samt i rad längs gången som leder till gravkapellet. Titel. By-/gårdsnamn.		
Bild

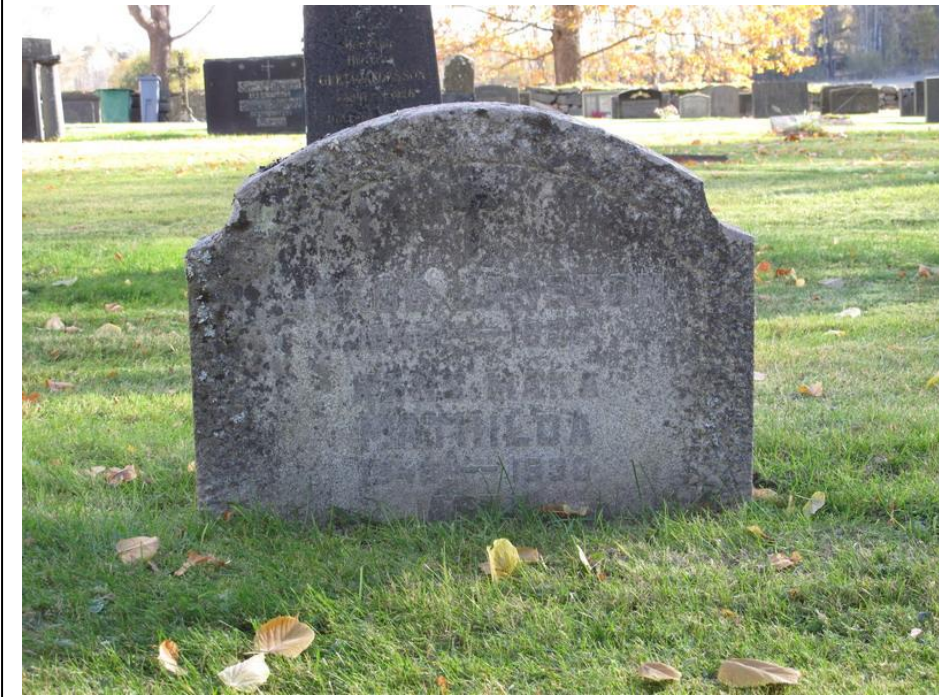
Gravvård	Kyrkogård Lillkyrka	
Läge Kv. 2	Gravplatsnr 83-84	Årtal
Gravvårdens typ Stående	Gravvårdens höjd 52 cm	Gravvårdens material Granit
Plantering/växtmaterial	Omgärdning Del av stenram	Ytmaterial
Inskription JAKOB JANSSON 1848-1930 HANS MAKA MATHILDA 1848-1930 ÅSTA		Inskriptionstyp Förhöjd, polerad
		Titel
Skador Mossa/lav		
Beskrivning Låg kraftig sten med svängd överdel och konkavt rundade hörn. Stenen har grovt huggen yta med försänkt och slätare huggen inskriptionsyta som kröns av polerat kors. Kvar finns den främre delen av stenramen.		
Kulturhistoriskt värde Tidstypisk och karaktärsskapande sten i kvarter nära kyrkan samt i rad längs gången som leder till gravkapellet. By-/gårdsnamn.		
Bild

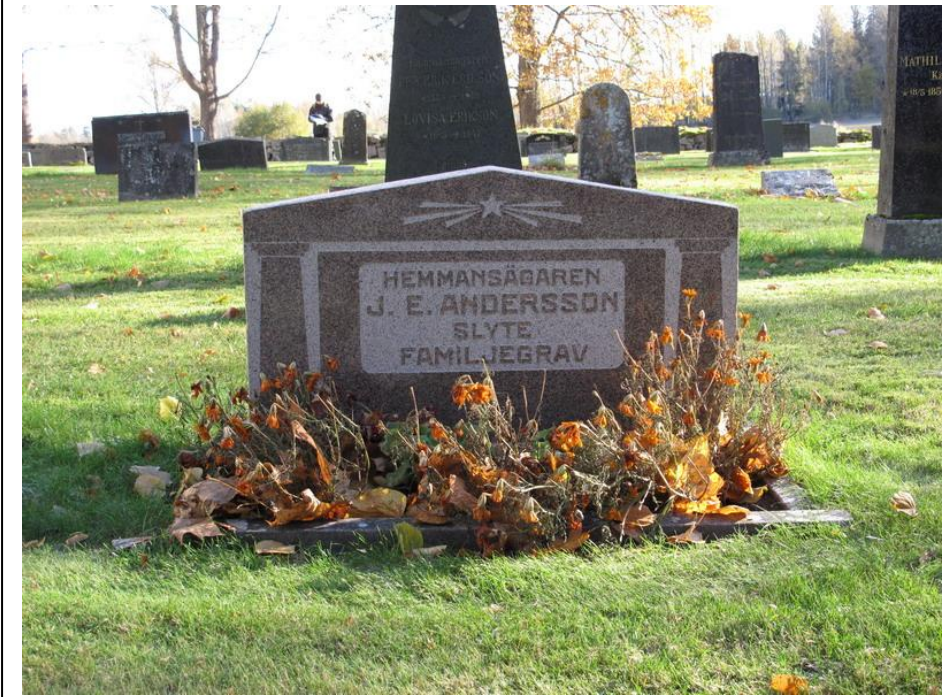
Gravvård	Kyrkogård Lillkyrka	
Läge Kv. 2	Gravplatsnr 85-86	Årtal
Gravvårdens typ Stående	Gravvårdens höjd 56 cm	Gravvårdens material Granit
Plantering/växtmaterial Blommor	Omgärdning	Ytmaterial
Inskription HEMMANSÄGAREN J. E. ANDERSSON SLYTE FAMILJEGRAV		Inskriptionstyp Förhöjd, polerad
		Titel Hemmansägare
Skador Mossa/lav, men mycket lite.		
Beskrivning Låg bred sten med flackt toppig överdel. Två stiliserade kolonner flankerar inskriptionsytan som även omges av polerad ram. Stenen kröns av strålomgärdad stjärna.		
Kulturhistoriskt värde Tidstypisk sten i kvarter nära kyrkan samt i rad längs gången som leder till gravkapellet. Titel. By-/gårdsnamn.		
Bild

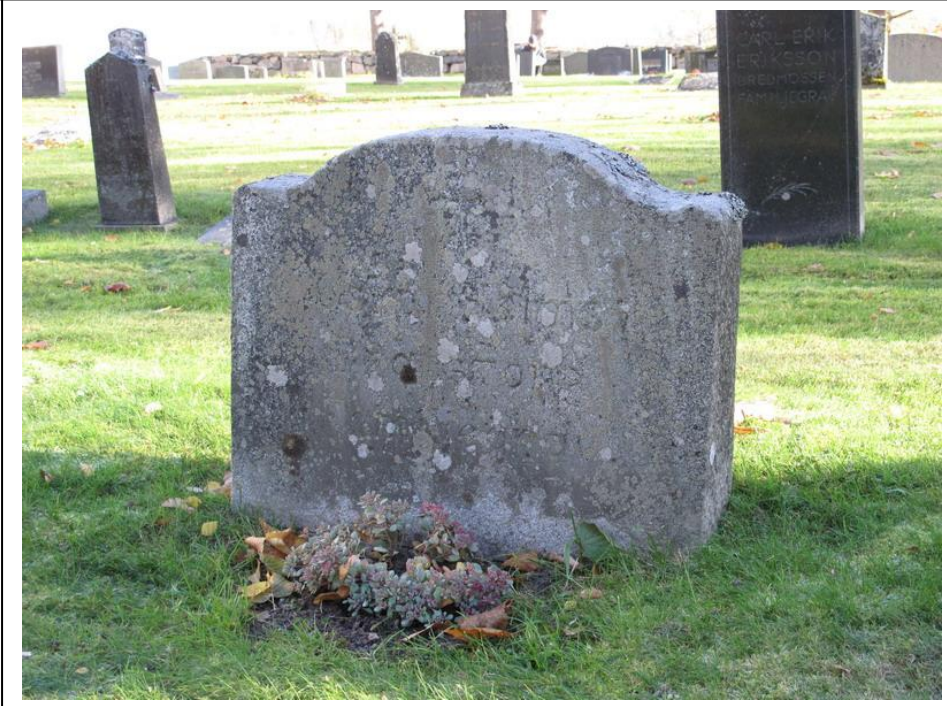
Gravvård	Kyrkogård Lillkyrka	
Läge Kv. 2	Gravplatsnr 92-93	Årtal
Gravvårdens typ Stående	Gravvårdens höjd 52 cm	Gravvårdens material Granit
Plantering/växtmaterial Blommor	Omgärdning	Ytmaterial
Inskription Oskar Holms Brånstorp Familjegrav		Inskriptionstyp Försänkt
		Titel
Skador Mossa/lav		
Beskrivning Låg bred sten med svängd överdel och slåthuggen yta. Stenen kröns av ett kors.		
Kulturhistoriskt värde Tidstypisk och karaktärsskapande sten i kvarter nära kyrkan samt i rad längs gången som leder till gravkapellet. By-/gårdsnamn.		
Bild

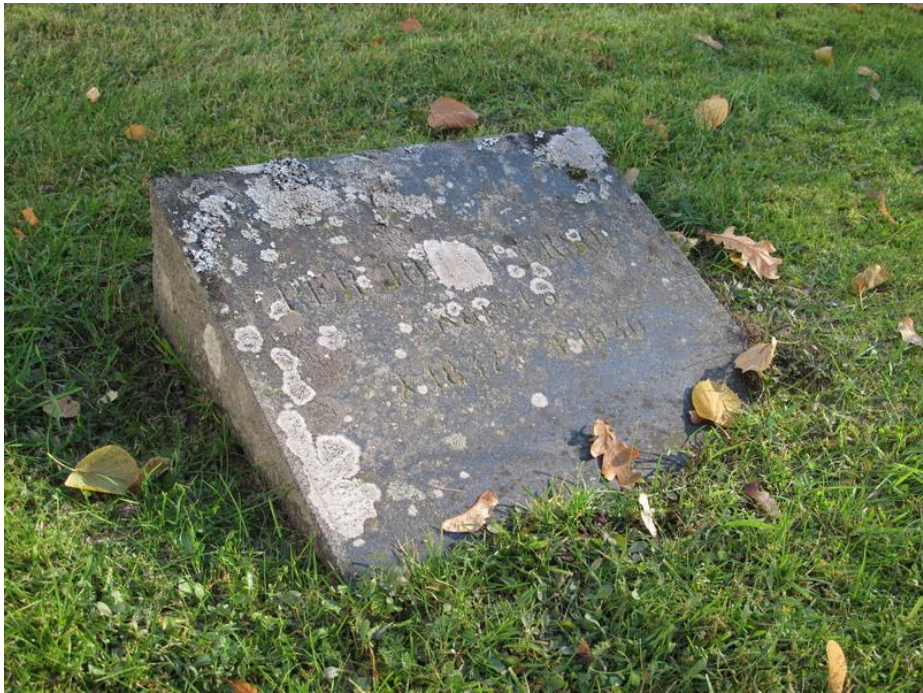
Gravvård	Kyrkogård Lillkyrka	
Läge Kv. 2	Gravplatsnr 113	Årtal
Gravvårdens typ Liggande	Gravvårdens höjd 40 cm	Gravvårdens material Granit, svart
Plantering/växtmaterial	Omgärdning	Ytmaterial
Inskription PER JOHAN ERSON Kärsta f. 1837 d. 1930		Inskriptionstyp Försänkt
		Titel
Skador Sättning, mossa/lav		
Beskrivning Liggande sten med snedställd polerad framsida. Inskriptionen omges av smalt huggen ram. Dekor i form av stiliserad knut i vardera av stenens hörn. Sidorna på stenen är huggna.		
Kulturhistoriskt värde En av ovanligt många små liggande stenar, karaktärsskapande för kvarteret. By-/gårdsnamn.		
Bild

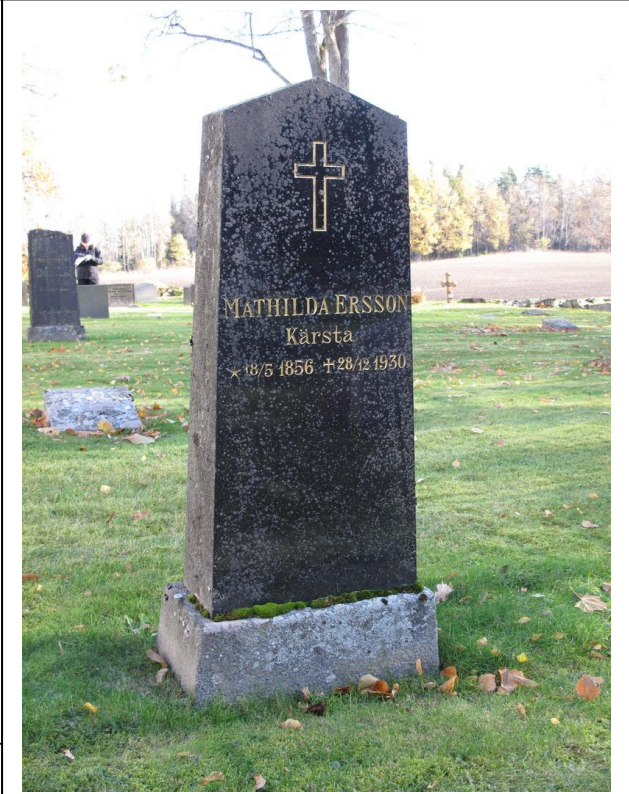
Gravvård	Kyrkogård Lillkyrka	
Läge Kv. 2	Gravplatsnr 118-119	Årtal
Gravvårdens typ Stående	Gravvårdens höjd 122 cm	Gravvårdens material Granit, svart
Plantering/växtmaterial	Omgärdning	Ytmaterial
Inskription MATHILDA ERSSON Kärsta f. 18/5 1856 d. 28/12 1930		Inskriptionstyp Försänkt, guld
		Titel
Skador Mossa/lav		
Beskrivning Stående hög sten med spetsig topp och sluttande sidor. Stenen har polerad framsidor medan övriga sidor har en fint huggenyta. Stenen kröns av ett förgyllt kors. Stenen är placerad på sockel med fint huggen yta.		
Kulturhistoriskt värde Karaktärsskapande gravvård från 1900-talets första hälft i kvarter nära kyrkan och gravkapellet. By-/gårdsnamn.		
Bild

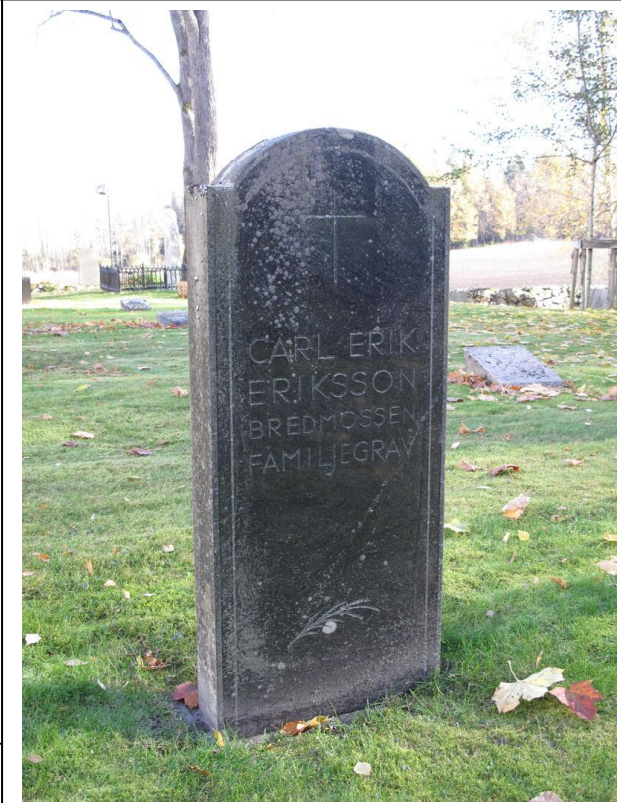
Gravvård	Kyrkogård Lillkyrka	
Läge Kv. 2	Gravplatsnr 123-124	Årtal
Gravvårdens typ Stående	Gravvårdens höjd 99 cm	Gravvårdens material Granit, svart
Plantering/växtmaterial	Omgärdning	Ytmaterial
Inskription CARL ERIK ERIKSSON BREDMOSEN FAMILJEGRAV		Inskriptionstyp Försänkt
		Titel
Skador Sättning, mossa/lav		
Beskrivning Stående sten där överdelens mitt är rundad. Stenen har polerad framsida med fint huggen ram och i övrigt fint huggna sidor. Stenen kröns av ett kors och i övrigt av ett stiliserat blad.		
Kulturhistoriskt värde Karaktärsskapande gravvård från 1900-talets första hälft, i kvarter nära kyrkan och gravkapellet. By-/gårdsnamn.		
Bild

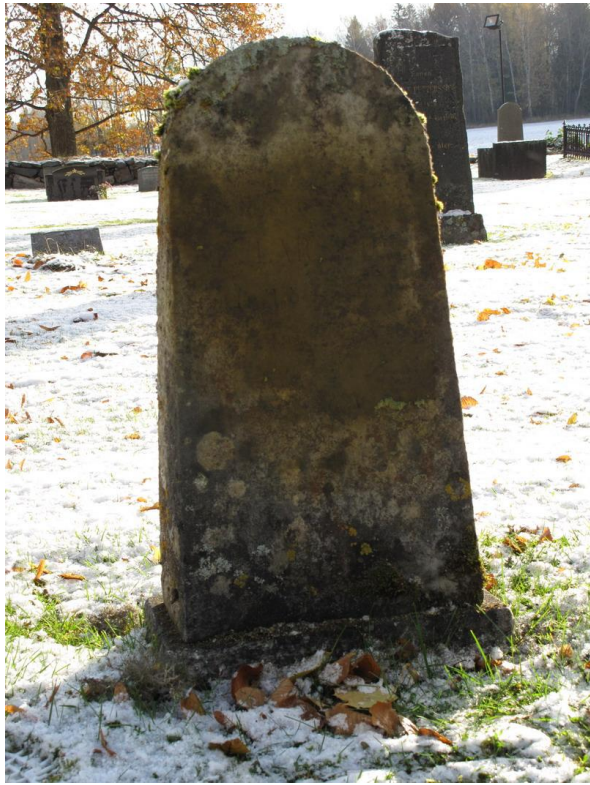
Kyrkogård Lillkyrka	
Läge Kv. 2	Gravplatsnr 148	Årtal
Gravvårdens typ Stående	Gravvårdens höjd 71 cm	Gravvårdens material Ekebergsmarmor
Plantering/växtmaterial	Omgärdning	Ytmaterial
Inskription Hemmansägaren F. LARSSON fr. Lövsätter f. 1856 d. 1913		Inskriptionstyp Försänkt, svagt
		Titel Hemmansägare
Skador Mossa/lav		
Beskrivning Stående sten med rundad överdel. Stenen har en slät framsida medan övriga sidor är grövre huggna. Stenen är placerad på en sockel med grovt huggen yta.		
Kulturhistoriskt värde Äldre karaktärsskapande gravvård i kvarteret närmast kyrkan. Tillverkad av Ekebergsmarmor, lokalt material. Titel. By-/gårdsnamn.		
Bild

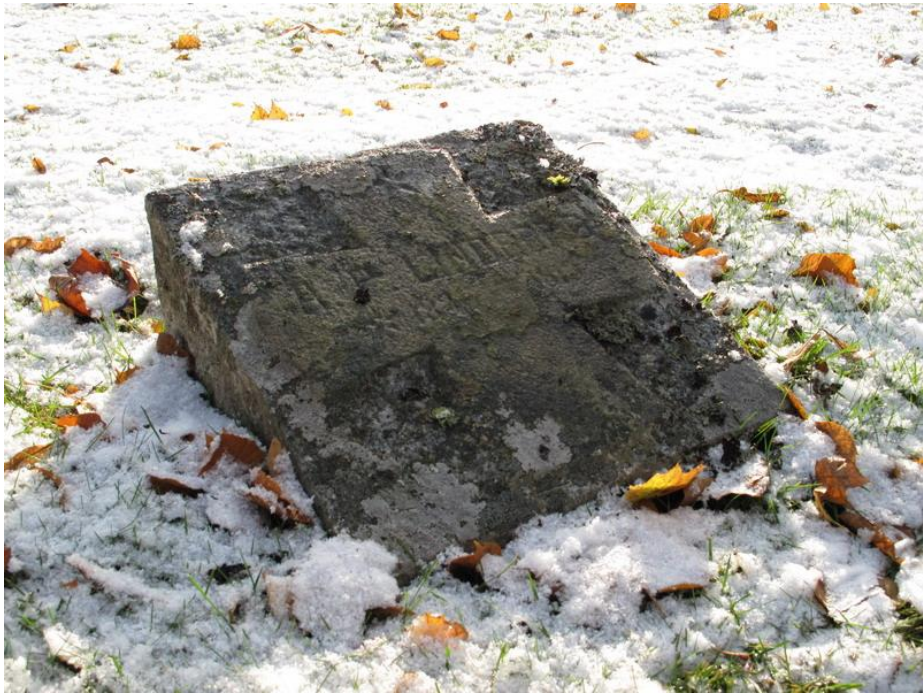
Gravvård	Kyrkogård Lillkyrka	
Läge Kv. 2	Gravplatsnr 150	Årtal
Gravvårdens typ Liggande	Gravvårdens höjd 41 cm	Gravvårdens material Granit
Plantering/växtmaterial	Omgärdning	Ytmaterial
Inskription A. P. LINDBERG f. 1836 – d. 1913		Inskriptionstyp Försänkt
		Titel
Skador Mossa/lav		
Beskrivning Liggande sten med snedställd framsida. Stenen har en grovt huggen yta med förhöjd och slätare huggen inskriptionsyta i form av ett grekiskt kors som i sin tur har dekor i form av en stjärna.		
Kulturhistoriskt värde Äldre sten samt en av ovanligt många små liggande stenar, karaktärsskapande för kvarteret.		
Bild

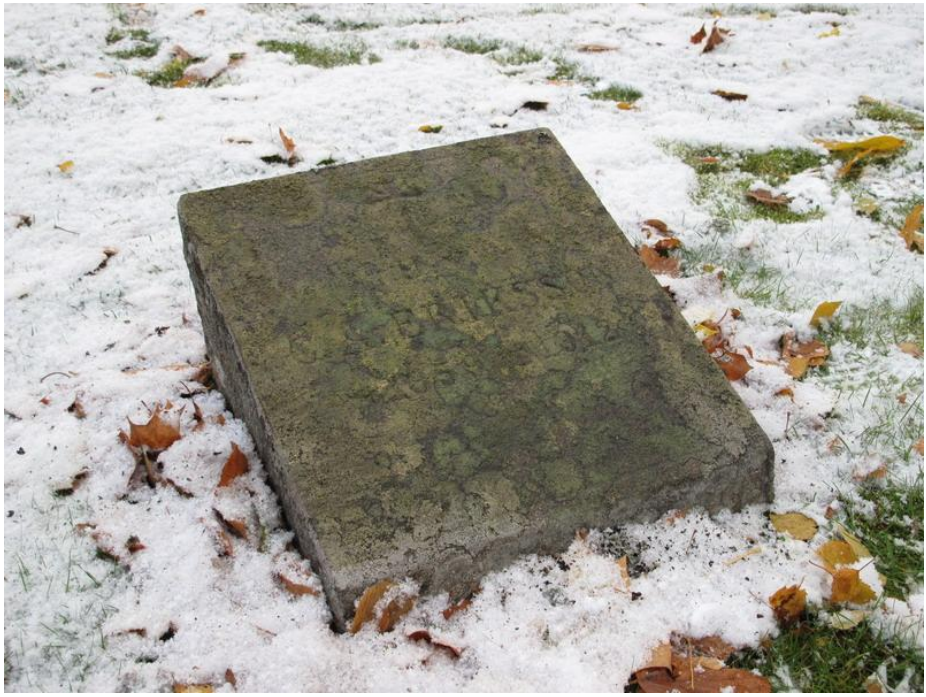
Gravvård	Kyrkogård Lillkyrka	
Läge Kv. 2	Gravplatsnr A, egen benämning	Årtal
Gravvårdens typ Liggande	Gravvårdens höjd 40 cm	Gravvårdens material Granit
Plantering/växtmaterial	Omgärdning	Ytmaterial
Inskription C. A. ERIKSSON f. 1859 d. 1912		Inskriptionstyp Försänkt
		Titel
Skador Mossa/lav		
Beskrivning Liggande sten med snedställd framsida med fint huggen yta. Dekor i form av smalt huggen ram kring framsidan som även kröns av ett kors. Övriga sidor är grovt huggna.		
Kulturhistoriskt värde Äldre sten samt en av ovanligt många små liggande stenar, karaktärsskapande för kvarteret.		
Bild

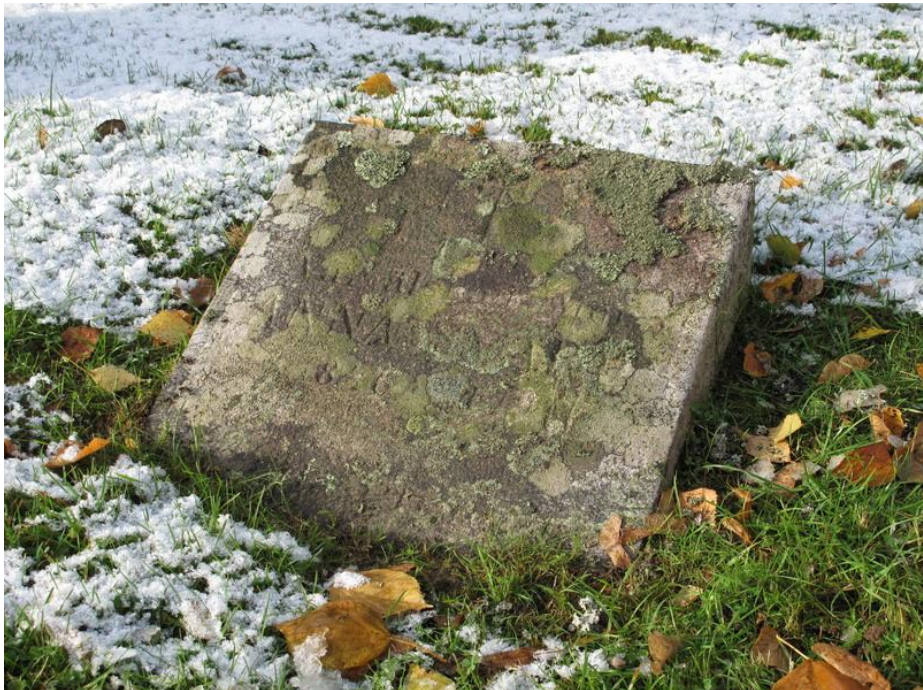
Gravvård	Kyrkogård Lillkyrka	
Läge Kv. 2	Gravplatsnr 170	Årtal
Gravvårdens typ Liggande	Gravvårdens höjd 40 cm	Gravvårdens material Granit
Plantering/växtmaterial	Omgärdning	Ytmaterial
Inskription Vår älskade Mor ANNA SVÄRD f. 1846 d. 1911 Vila i frid		Inskriptionstyp Försänkt
		Titel
Skador Sättning, mossa/lav.		
Beskrivning Liggande sten med snedställd framsida med släthuggen yta. Dekor i form av smalt huggen ram samt kors som kröner stenen. Övriga sidor grovt huggna.		
Kulturhistoriskt värde Äldre sten samt en av ovanligt många små liggande stenar, karaktärsskapande för kvarteret.		
Bild

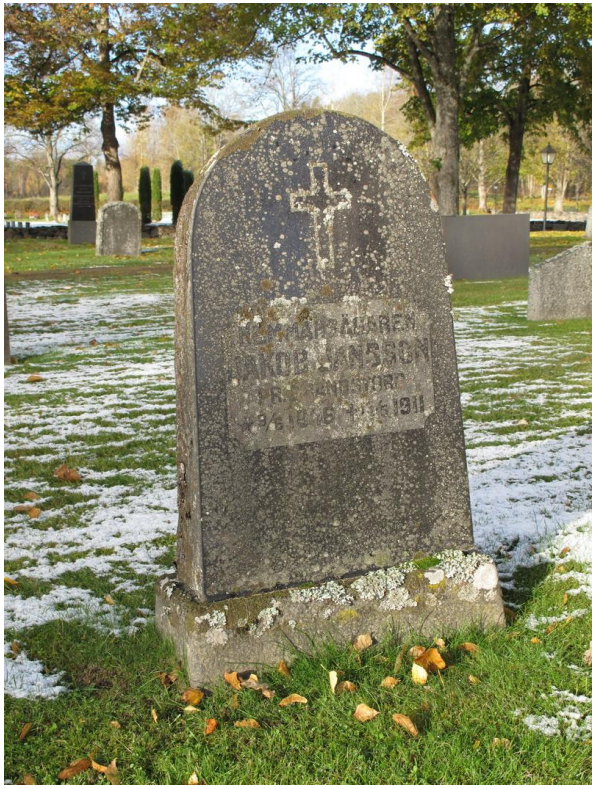
Gravvård	Kyrkogård Lillkyrka	
Läge Kv. 2	Gravplatsnr 171	Årtal
Gravvårdens typ Stående	Gravvårdens höjd 88 cm	Gravvårdens material Granit, svart
Plantering/växtmaterial	Omgärdning	Ytmaterial
Inskription HEMMANSÄGAREN JAKOB JANSSON FR. BRANDSTORP f. 9/6 1846 d. 15/5 1911		Inskriptionstyp Svagt förhöjd, polerad
		Titel Hemmansägare
Skador Sättning, mossa/lav.		
Beskrivning Stående sten med rundad överdel. Stenen har polerad framsida och i övrigt fint huggna sidor. Försänkt inskriptionsyta och dekor av kors som kröner stenen. Stenen är placerad på sockel med fint huggen yta.		
Kulturhistoriskt värde Titel. By-/gårdsnamn.		
Bild

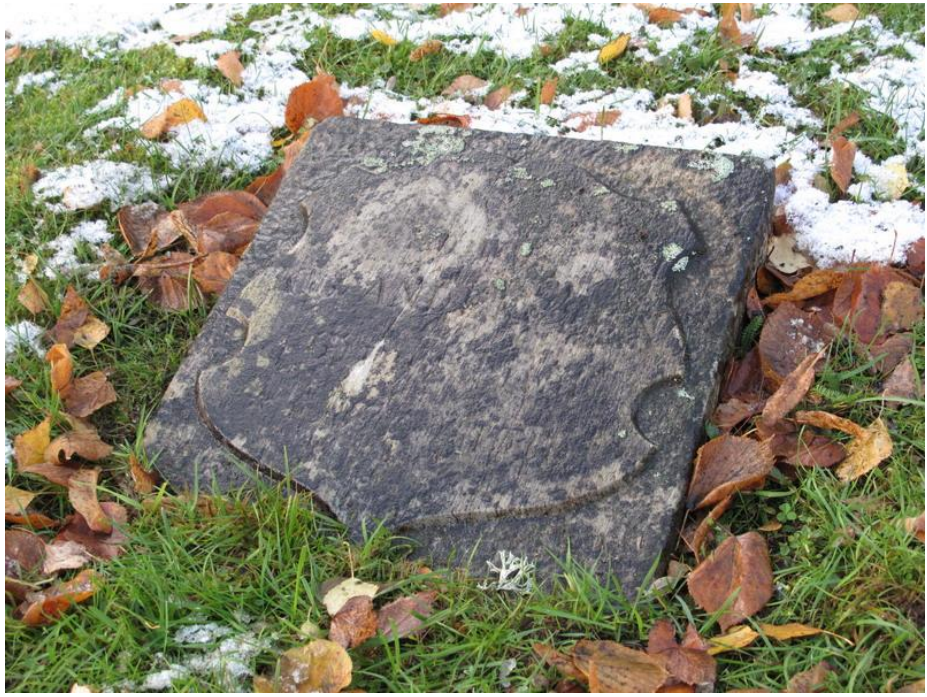
Kyrkogård Lillkyrka	
Läge Kv. 2	Gravplatsnr 178	Årtal
Gravvårdens typ Liggande	Gravvårdens höjd 35 cm	Gravvårdens material Ekebergsmarmor
Plantering/växtmaterial	Omgärdning	Ytmaterial
Inskription Sonen K. G. ANDERSSON Grimstena f. 1887 d. 1910		Inskriptionstyp Försänkt
		Titel
Skador Sättning, mossa/lav.		
Beskrivning Liten liggande sten med snedställd framsida. Stenen har en förhöjd slät inskriptionsyta i form av en stiliserad vapensköld. Sidorna är grovt huggna.		
Kulturhistoriskt värde Äldre sten av samt en av ovanligt många små liggande stenar, karaktärsskapande för kvarteret. Tillverkad av ekebergsmarmor, lokalt material. By-/gårdsnamn.		
Bild

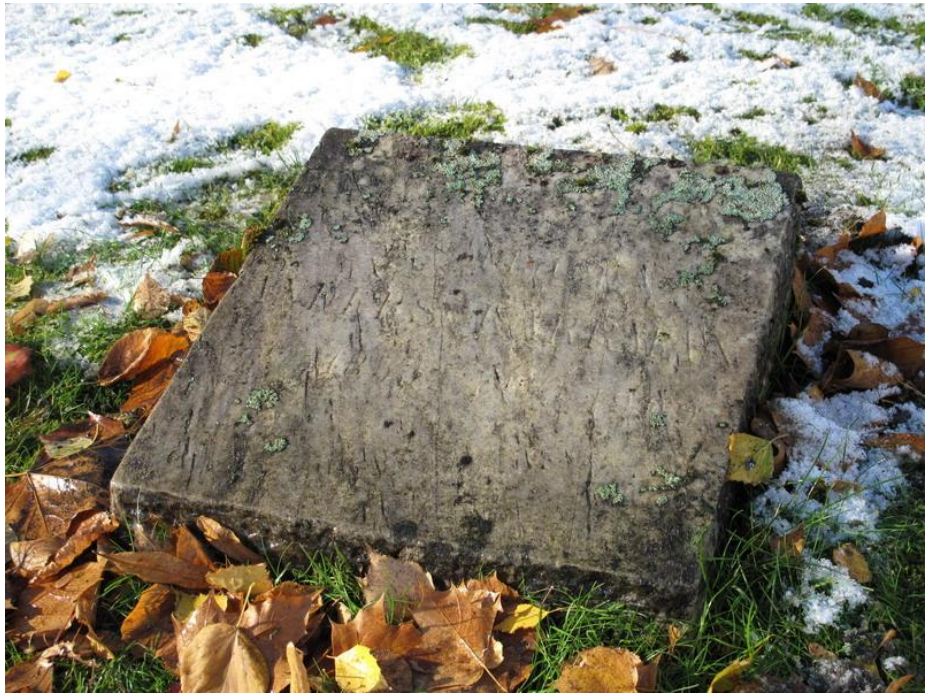
Kyrkogård Lillkyrka	
Läge Kv. 2	Gravplatsnr 185	Årtal
Gravvårdens typ Liggande	Gravvårdens höjd 37 cm	Gravvårdens material Ekebergsmarmor
Plantering/växtmaterial	Omgärdning	Ytmaterial
Inskription Soldaten ANDERS KÄRRMAN f. 15/5 1853 d. 15/12 1909		Inskriptionstyp Försänkt
		Titel Soldat
Skador Mossa/lav		
Beskrivning Liten liggande sten med snedställd slät framsida. Sidorna grovt huggna.		
Kulturhistoriskt värde Äldre sten samt en av ovanligt många små liggande stenar, karaktärsskapande för kvarteret. Tillverkad av ekebergsmarmor, lokalt material. Titel.		
Bild

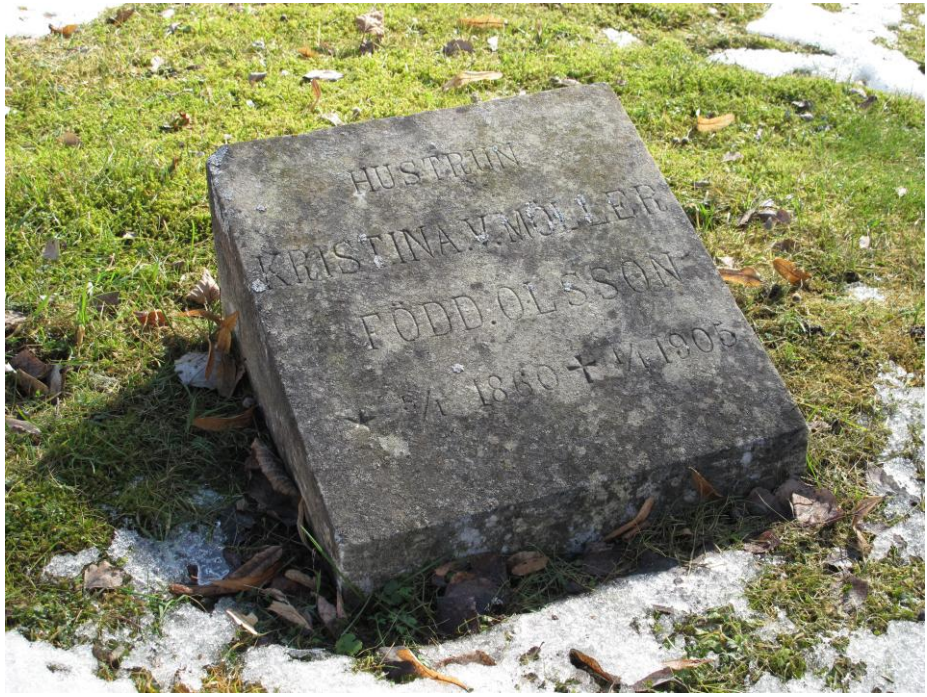
Kyrkogård Lillkyrka	
Läge Kv. 2	Gravplatsnr 219	Årtal
Gravvårdens typ Liggande	Gravvårdens höjd 35 cm	Gravvårdens material Ekebergsmarmor
Plantering/växtmaterial	Omgärdning	Ytmaterial
Inskription HUSTRUN KRISTINA V. MÖLLER FÖDD. OLSSON f. 5/1 1860 d. 1/1 1905		Inskriptionstyp Försänkt
		Titel
Skador Mossa/lav, mekanisk skada.		
Beskrivning Liten liggande sten med snedställd slät framsida. Släta sidor.		
Kulturhistoriskt värde Äldre sten av ekebergsmarmor, lokalt material. Samt en av ovanligt många små liggande stenar, karaktärsskapande för kvarteret.		
Bild

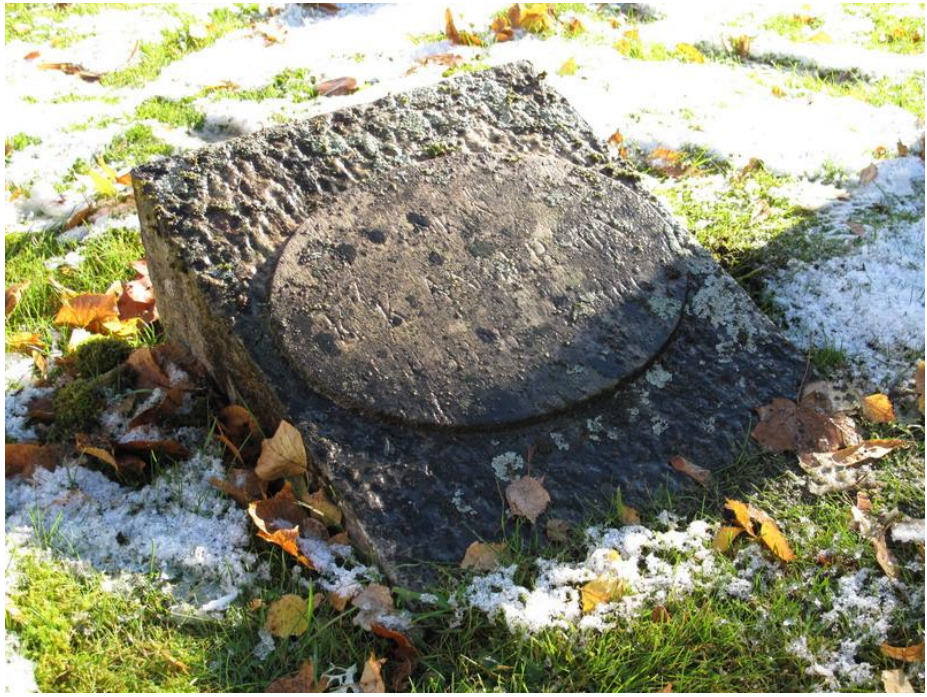
Kyrkogård Lillkyrka	
Läge Kv. 2	Gravplatsnr 214	Årtal
Gravvårdens typ Liggande	Gravvårdens höjd 48 cm	Gravvårdens material Ekebergsmarmor
Plantering/växtmaterial	Omgärdning	Ytmaterial
Inskription ENKAN K. K. ANDERSSON f. 1836 d. 1906		Inskriptionstyp Försänkt
		Titel
Skador Mossa/lav		
Beskrivning Liten liggande sten med snedställd famsida. Förhöjd oval slät inskriptionsyta. I övrigt är stenen grovt huggen.		
Kulturhistoriskt värde Äldre sten av ekebergsmarmor, lokalt material. Samt en av ovanligt många små liggande stenar, karaktärsskapande för kvarteret.		
Bild

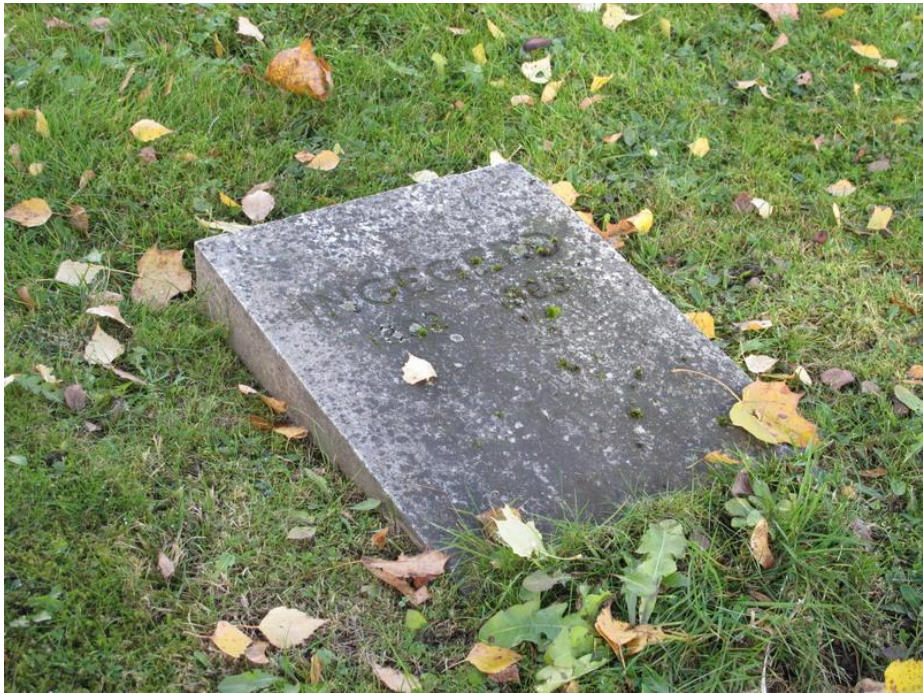
Gravvård	Kyrkogård Lillkyrka	
Läge Kv. 5	Gravplatsnr 8, ej kyrkans mark ej i församlingens pärm	Årtal
Gravvårdens typ Liggande	Gravvårdens höjd 45 cm	Gravvårdens material Ekebergsmarmor
Plantering/växtmaterial	Omgärdning	Ytmaterial
Inskription INGEGERD 1892-1963		Inskriptionstyp Försänkt
		Titel
Skador Mossa/lav		
Beskrivning Liggande sten med snedställd framsida. Släta sidor.		
Kulturhistoriskt värde Personhistoriskt värde, släkten Kierkegaard, ägare till Ekebergs herrgård. Lokalt material, ekebergsmarmor.		
Bild

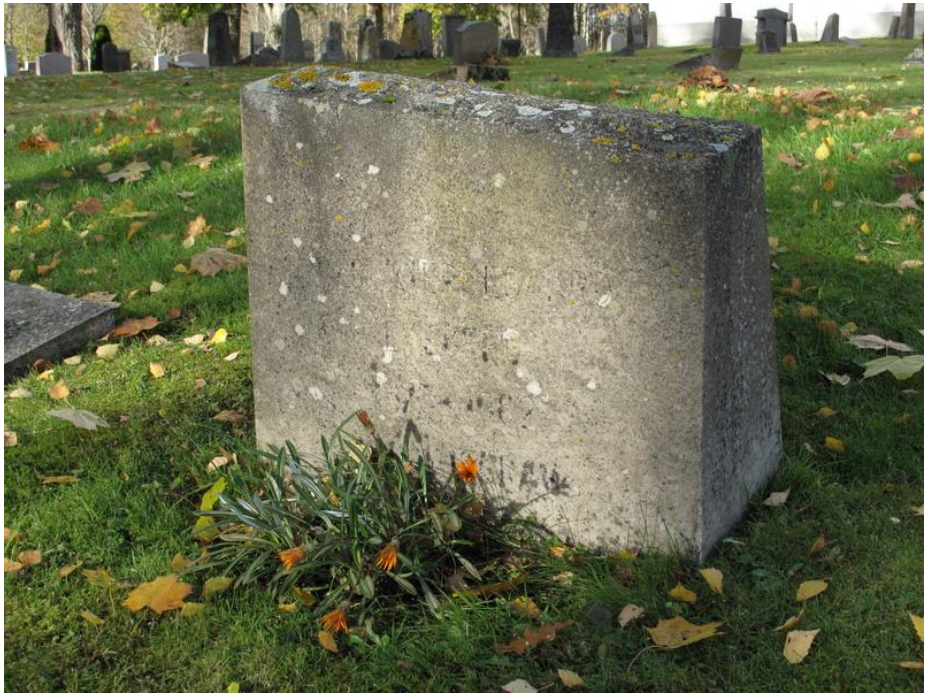
Gravvård	Kyrkogård Lillkyrka	
Läge Kv. 5	Gravplatsnr 7, ej kyrkans mark ej i församlingens pärm	Årtal
Gravvårdens typ Stående	Gravvårdens höjd 56 cm	Gravvårdens material Ekebergsmarmor
Plantering/växtmaterial Blommor	Omgärdning	Ytmaterial
Inskription NILS KIRKEGAARD EKEBERG 1875-1962 FAMILJEGRAV		Inskriptionstyp Försänkt
		Titel
Skador Sättning, mossor/lav.		
Beskrivning Stående slät sten med huggen ovkant. Stenen är tjockare nedtill.		
Kulturhistoriskt värde Personhistoriskt värde, släkten Kierkegaard, ägare till Ekebergs herrgård. Lokalt material, ekebergsmarmor.		
Bild

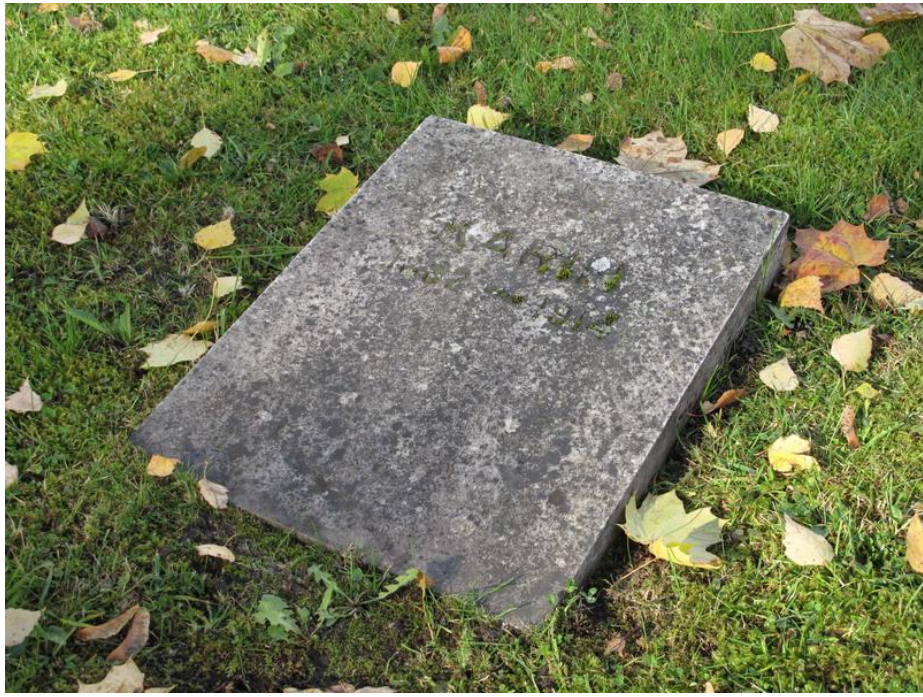
Kyrkogård Lillkyrka	
Läge Kv. 5	Gravplatsnr 9, ej kyrkans mark ej i församlingens pärm	Årtal
Gravvårdens typ Liggande	Gravvårdens höjd 45 cm	Gravvårdens material Ekebergsmarmor
Plantering/växtmaterial	Omgärdning	Ytmaterial
Inskription KARIN 1882-1914		Inskriptionstyp Försänkt
		Titel
Skador Mossa/lav, mekanisk skada		
Beskrivning Liggande sten med snedställd framsida. Släta sidor.		
Kulturhistoriskt värde Personhistoriskt värde, släkten Kierkegaard, ägare till Ekebergs herrgård. Lokalt material, ekebergsmarmor.		
Bild

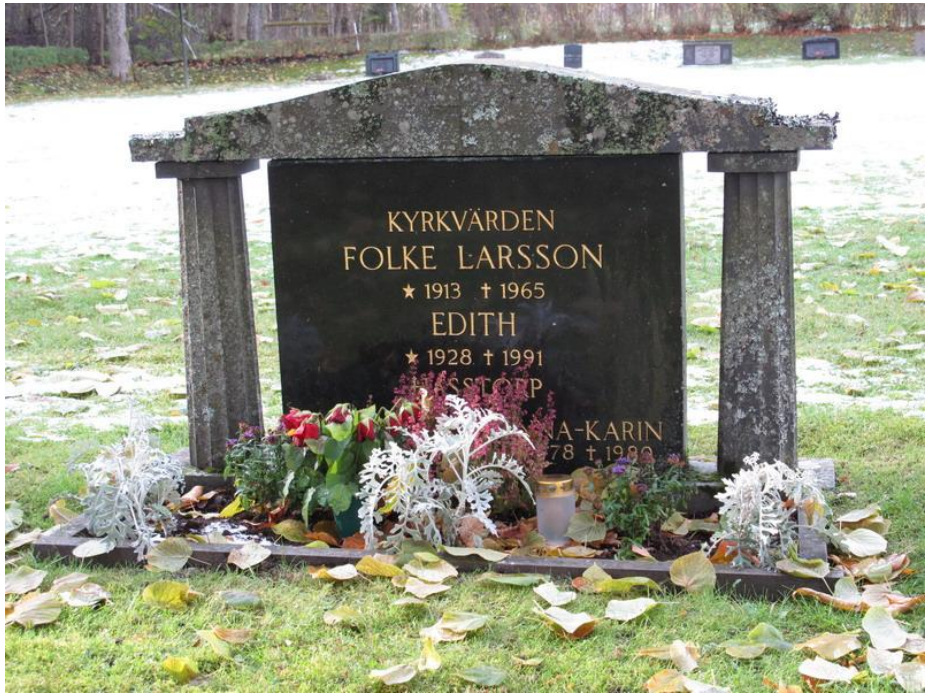
Kyrkogård Lillkyrka	
Läge Kv. 6	Gravplatsnr 195,197	Årtal
Gravvårdens typ Stående	Gravvårdens höjd 78 cm	Gravvårdens material Granit, svart
Plantering/växtmaterial Blommor	Omgärdning	Ytmaterial
Inskription KYRKVÅRDEN FOLKE LARSSON f. 1913 d. 1965 EDITH f. 1928 d. 1991 HASSTORP ANNA-KARIN f. 1978 d. 1980		Inskriptionstyp Försänkt, guld
		Titel Kyrkvård
Skador Mossa/lav		
Beskrivning Låg bred sten med polerad yta som flankeras av två fristående kolonner som bär upp ett kraftigt överstycke med spetsig topp.		
Kulturhistoriskt värde Titel. By-/gårdsnamn.		
Bild

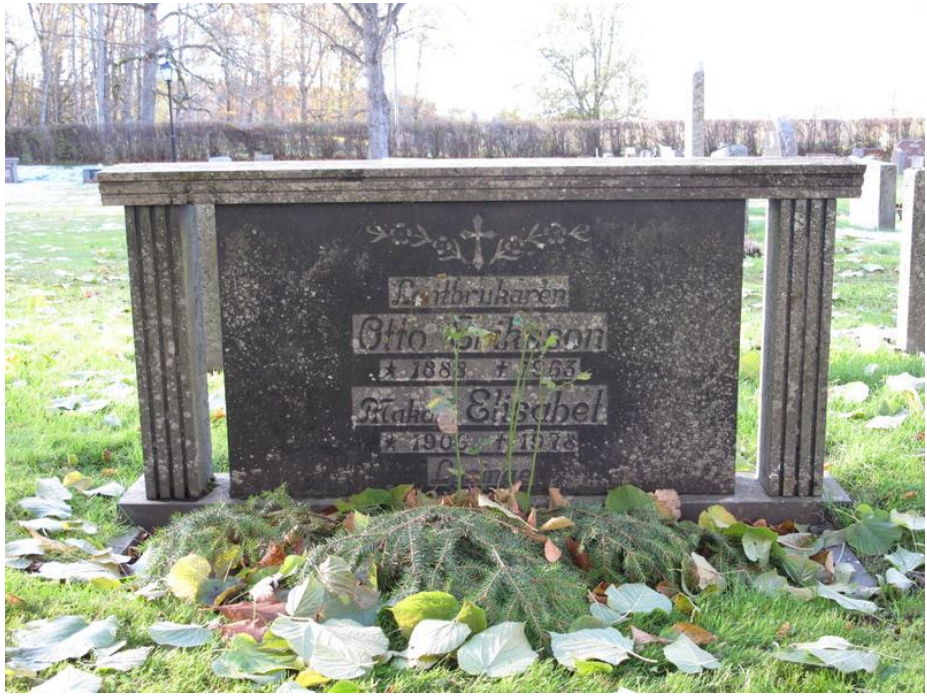
Kyrkogård Lillkyrka	
Läge Kv. 6	Gravplatsnr 159, 161	Årtal
Gravvårdens typ Stående	Gravvårdens höjd 68 cm	Gravvårdens material Granit, svart
Plantering/växtmaterial Blommor	Omgärdning	Ytmaterial
Inskription Lantbrukaren Otto Eriksson f. 1888 d. 1963 Makan Elisabet f. 1906 d. 1978 Lysinge		Inskriptionstyp Förhöjd, polerad
		Titel Lantbrukare
Skador Sättning, mossa/lav		
Beskrivning Låg bred sten med polerad framsida. Stenen flankeras av två fristående stiliserade pelare som bär upp ett överstycke. Dekor i form av kors och stiliserade blomsterslingor.		
Kulturhistoriskt värde Titel. By-/gårdsnamn.		
Bild

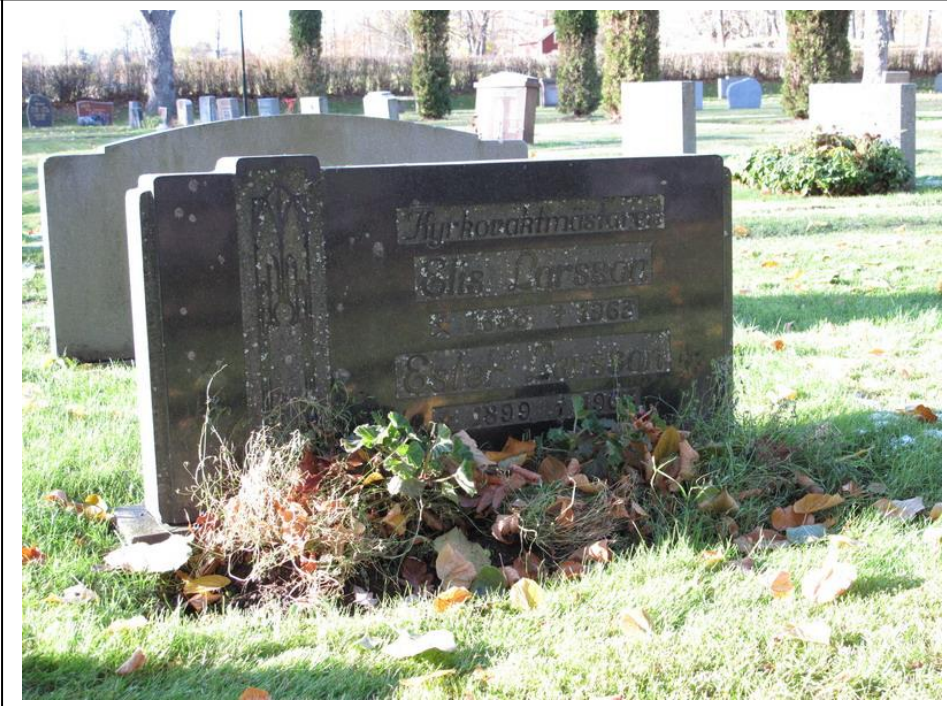
Gravvård	Kyrkogård Lillkyrka	
Läge Kv. 6	Gravplatsnr 141, 143, 145	Årtal
Gravvårdens typ Stående	Gravvårdens höjd 58 cm	Gravvårdens material Granit, svart
Plantering/växtmaterial Blommor	Omgärdning	Ytmaterial
Inskription Kyrkovaktmästaren Elis Larsson f. 1896 d. 1963 Ester Larsson f. 1899 d. 1964		Inskriptionstyp Förhöjd, polerad
		Titel Kyrkvaktmästare
Skador Mossa/lav		
Beskrivning Låg bred sten med rundade hörn vars sidor är lägre samt indragna. Polerad framsida och dekor i form av stiliserat kyrkfönster och person placerad till vänster om inskriptionen. I stenens överdel skjuter partiet ovanför dekoren upp.		
Kulturhistoriskt värde Titel.		
Bild
