Lillkyrka kyrkogård

Lillkyrka socken, Örebro kommun, Närke, Strängnäs stift

Inventering av kulturhistoriskt värdefulla gravvårdar 2010-2011

Charlott Torgén
Rapport 2011:8

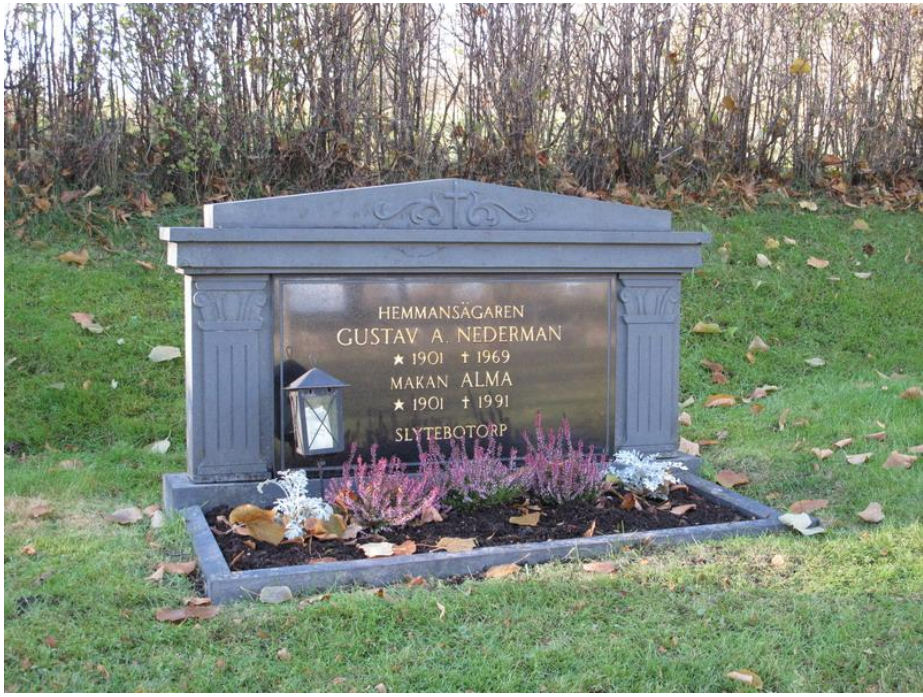
Gravvård	Kyrkogård Lillkyrka	
Läge Kv. 6	Gravplatsnr 48-49	Årtal
Gravvårdens typ Stående	Gravvårdens höjd 71 cm	Gravvårdens material Granit, svart
Plantering/växtmaterial Blommor	Omgärdning	Ytmaterial
Inskription HEMMANSÄGAREN GUSTAV A. NEDERMAN f. 1901 d. 1969 MAKAN ALMA f. 1901 d. 1991 SLYTEBOTORP		Inskriptionstyp Försänkt, guld
		Titel Hemmansägare
Skador		
Beskrivning Låg bred sten med polerad yta. Inskriptionen ramas in genom smalt huggen ram och flankeras av två stiliserade kolonner som bär upp ett kraftigt överstycke dekorerat med kors och stiliserade bladslingor.		
Kulturhistoriskt värde Titel. By-/gårdsnamn.		
Bild

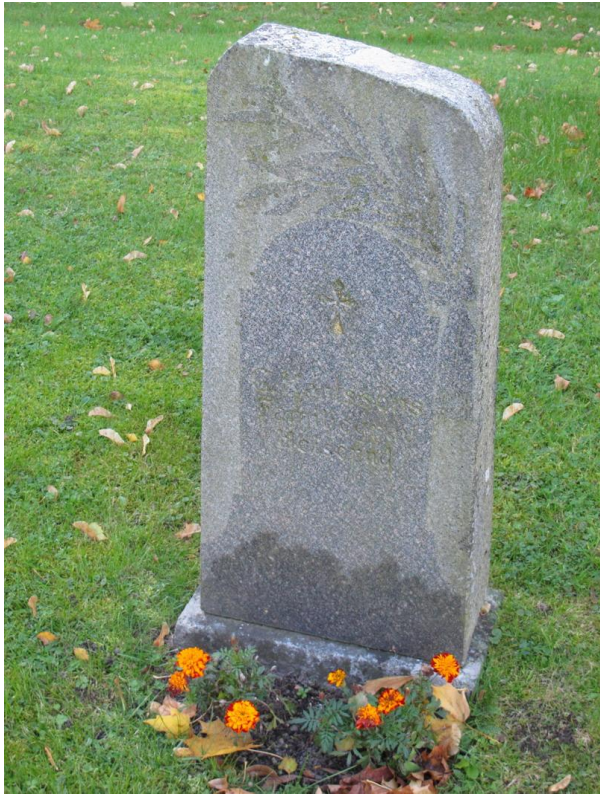
Gravvård	Kyrkogård Lillkyrka	
Läge Kv 2	Gravplatsnr 31-32	Årtal
Gravvårdens typ Stående sten	Gravvårdens höjd 87 cm	Gravvårdens material Granit
Plantering/växtmaterial Blommor	Omgärdning	Ytmaterial
Inskription G. Karlsson Familjegrav Helserud		Inskriptionstyp Försänkt, spår av guld
		Titel
Skador Sättning, mossa/lav		
Beskrivning Stående sten med oregelbunden överdel, matt yta dekorerad med polerade palmblad samt polerad inskriptionsruta i form av en gravsten.		
Kulturhistoriskt värde Sten från 1900-talets första hälft. Karaktärsskapande gravvård i kvarter nära kyrkan och gravkapellet. By-/gårdsnamn.		
Bild

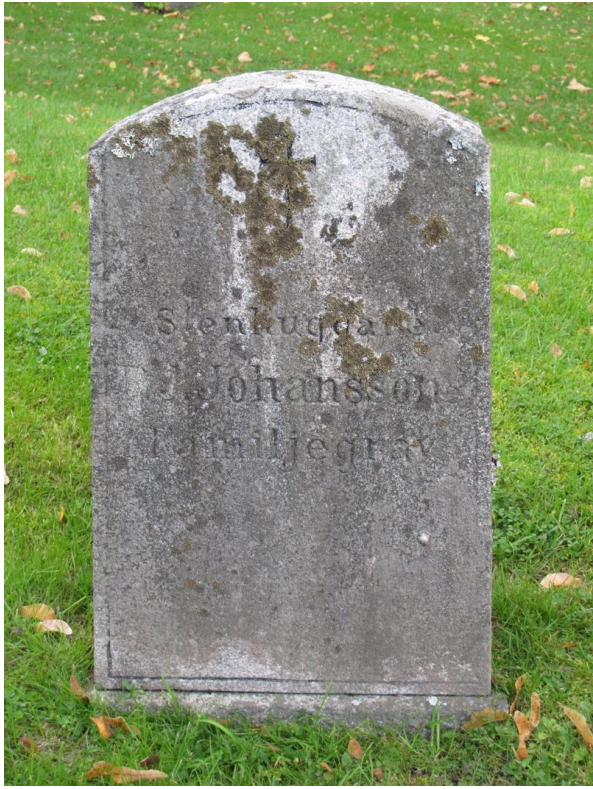
Gravvård	Kyrkogård Lillkyrka	
Läge Kv 2	Gravplatsnr 29-30	Årtal
Gravvårdens typ Stående sten	Gravvårdens höjd 63 cm	Gravvårdens material Granit
Plantering/växtmaterial	Omgärdning	Ytmaterial Gräs
Inskription Stenhuggare P:J: Johansson Familjegrav		Inskriptionstyp Försänkt, svart
		Titel Stenhuggare
Skador Sättning, mossa/lav		
Beskrivning Stående sten med rundad överdel. Slåthuggen framsida med grövre huggna sidor och bakstycke. Stenens framsida är dekorerad med ett kors i övre delen samt med en smal ram i ytterkant.		
Kulturhistoriskt värde Titel		
Bild

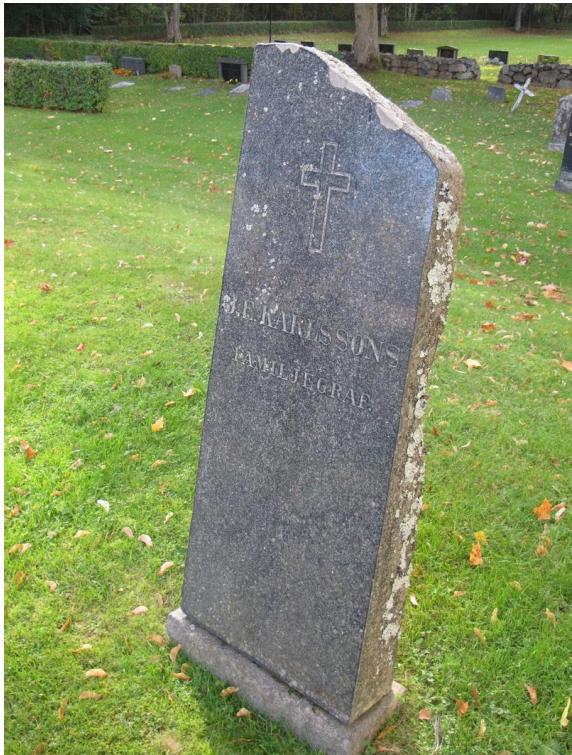
Gravvård	Kyrkogård Lillkyrka	
Läge Kv 2	Gravplatsnr 23-24	Årtal
Gravvårdens typ Stående sten	Gravvårdens höjd 130 cm	Gravvårdens material Granit
Plantering/växtmaterial	Omgärdning	Ytmaterial Gräs
Inskription J.E. KARLSSONS FAMILJEGRAF		Inskriptionstyp Försänkt
		Titel
Skador Sättning, mossa/lav		
Beskrivning Stående sten med oregelbundet krön, grovt huggna sidor och bakstycke. Polerad framsida krönt av ett kors i övre delen.		
Kulturhistoriskt värde Tidstypisk och karaktärsskapande sten i kvarter nära kyrkan och gravkapellet. Går att återanvända.		
Bild

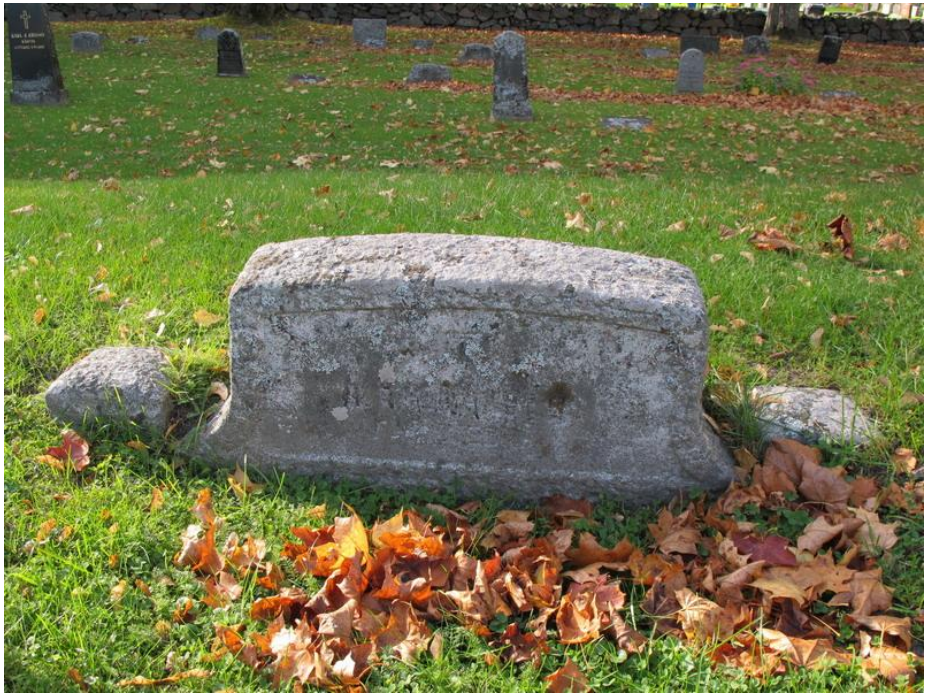
Gravvård	Kyrkogård Lillkyrka	
Läge Kv 2	Gravplatsnr 21-22	Årtal
Gravvårdens typ Stående sten	Gravvårdens höjd 39 cm	Gravvårdens material Granit
Plantering/växtmaterial	Omgärdning	Ytmaterial Gräs
Inskription A. THUVANDERS FAMILJEGRAV		Inskriptionstyp Försänkt, spår av svart
		Titel
Skador Sättning, mossa/lav		
Beskrivning Bred låg sten med svagt rundad överdel och konkavt rundade sidor. Nedsänkt släthuggen inskriptionsruta. På sidorna av stenen markerade hörnsten, förmodligen efter tidigare stenram.		
Kulturhistoriskt värde Tidstypisk och karaktärsskapande sten i kvarter nära kyrkan och gravkapellet. Går att återanvända.		
Bild

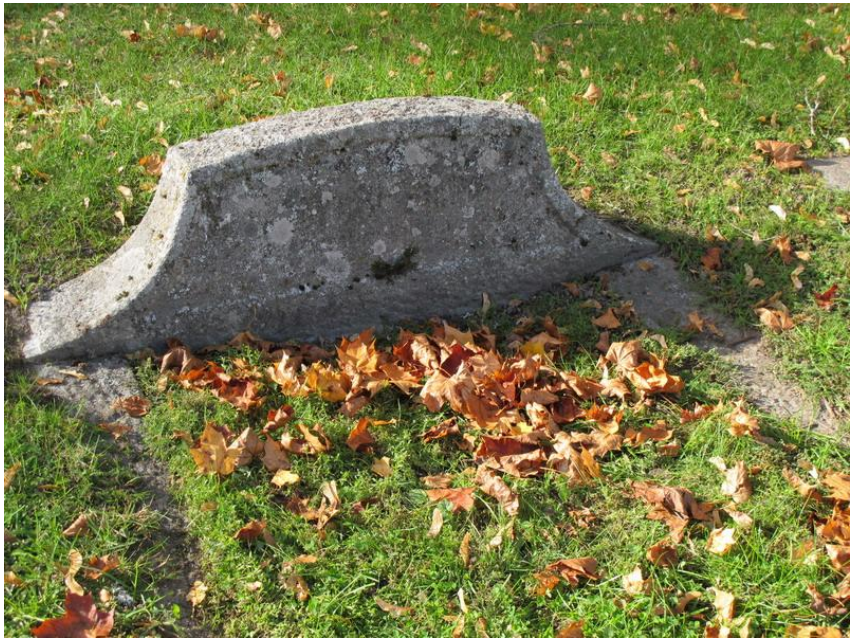
Gravvård	Kyrkogård Lillkyrka	
Läge Kv 2	Gravplatsnr 19-20	Årtal
Gravvårdens typ Stående sten	Gravvårdens höjd 39 cm	Gravvårdens material Granit
Plantering/växtmaterial	Omgärdning Stenram	Ytmaterial Gräs
Inskription Kan ej tyda inskriptionen. Det står K.G. Karlssons familjegrav i gravregistret.		Inskriptionstyp Försänkt
		Titel
Skador Sättning, mossa/lav, till stor del överväxt stenram.		
Beskrivning Bred låg sten med svagt rundad överdel och konkavt rundade sidor, stenen är bredare nertill än upptill. Stenens ram, sidor samt stenram har en grovhuggen yta.		
Kulturhistoriskt värde Tidstypisk och karaktärsskapande sten i kvarter nära kyrkan och gravkapellet. Går att återanvända.		
Bild

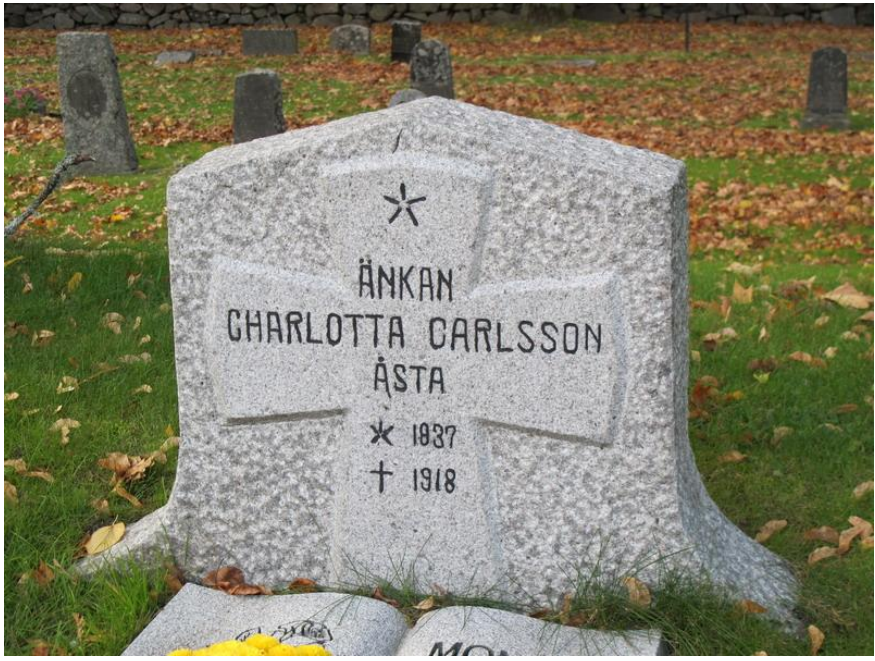
Gravvård	Kyrkogård Lillkyrka	
Läge Kv 2	Gravplatsnr 12-13	Årtal
Gravvårdens typ Stående sten	Gravvårdens höjd 55 cm	Gravvårdens material Granit
Plantering/växtmaterial Blommor	Omgärdning	Ytmaterial
Inskription ÄNKAN CHARLOTTA CARLSSON ÅSTA F. 1837 D. 1918		Inskriptionstyp Försänkt, svart
		Titel
Skador		
Beskrivning Stående sten med svagt spetsigt krön och grovt bearbetad huggen yta. Inskriptionsruta i form av ett slätt förhöjt kors.		
Kulturhistoriskt värde Tidstypisk och karaktärsskapande sten i kvarter nära kyrkan och gravkapellet. By-/gårdsnamn. Går att återanvända		
Bild

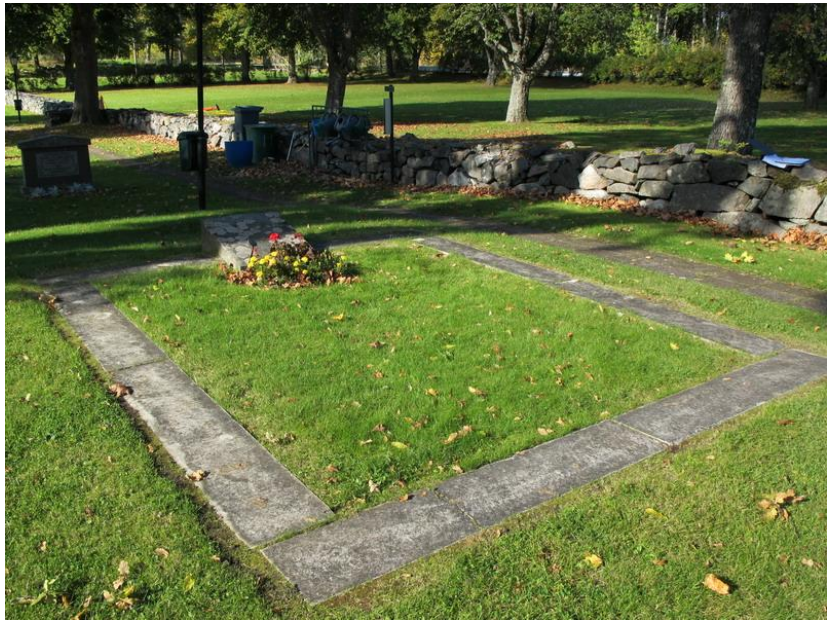
Kyrkogård Lillkyrka	
Läge Kv1	Gravplatsnr 1-3	Årtal
Gravvårdens typ Liggande svagt sluttande sten	Gravvårdens höjd 69 cm	Gravvårdens material Granit ?
Plantering/växtmaterial Blommor	Omgärdning Stenram	Ytmaterial Gräs
Inskription PROSTEN L.F. BARVANDERS FAMILJEGRAF		Inskriptionstyp Försänkt, spår av guld
		Titel Prost
Skador Mossa / lav		
Beskrivning Gravvård med stenram. Titel.		
Kulturhistoriskt värde Stor familjegrav omgärdad med stenram. Liggande svagt sluttande sten med slät yta. En bland fler äldre gravvårdar i välbevarad del av kvarter 1.		
Bild

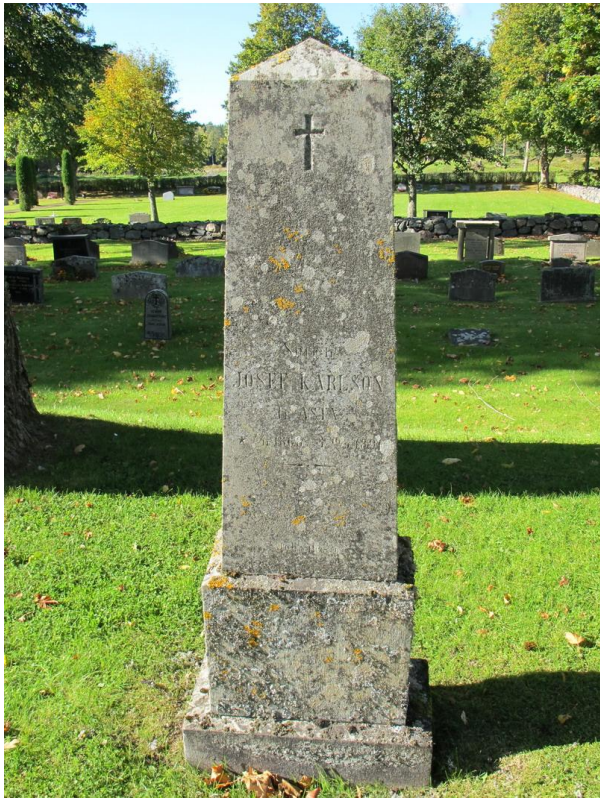
Gravvård	Kyrkogård Lillkyrka	
Läge Kv 1	Gravplatsnr 8	Årtal
Gravvårdens typ Stående sten	Gravvårdens höjd 170 cm	Gravvårdens material Ekebergsmarmor
Plantering/växtmaterial	Omgärdning	Ytmaterial Gräs
Inskription Sonen JOSEF KARLSON Fr. Åsta F 4/11 1868 D. 10/9 1891 JOH. 11.25.26		Inskriptionstyp Försänkt, spår av svart
		Titel
Skador Sättning, mossa/lav		
Beskrivning Hög smal sten med spetsig avfasad överdel. Sockel, bas samt överdel har en huggen ”randig”yta. Stenen är dekorerad med ett kors i övre delen.		
Kulturhistoriskt värde Sten från sent 1800-tal. En bland fler äldre gravvårdar i välbevarad del av kvarter 1. Sten av ekebergsmarmor, lokalt material.		
Bild

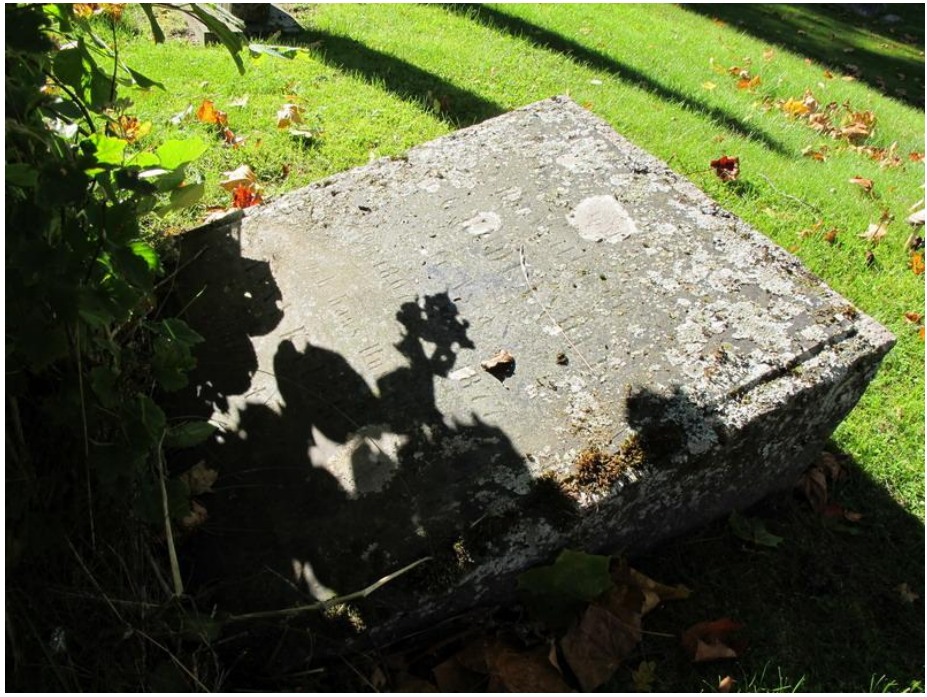
Kyrkogård Lillkyrka	
Läge Kv 1	Gravplatsnr 14-15	Årtal
Gravvårdens typ Liggande svagt sluttande sten	Gravvårdens höjd 90 cm	Gravvårdens material Granit, svart
Plantering/växtmaterial Blommor	Omgärdning	Ytmaterial
Inskription Rusthållaren C.G. RUDLANDER Fr. Åsta F 10/10 1807 d. 26/8 1877 och hans hustru ANNA KATARINA f. 20/2 1824 d. 19/9 1890		Inskriptionstyp Försänkt
		Titel Rusthållare
Skador Mossa / lav		
Beskrivning Liggande slät sten med med försänkt ram.		
Kulturhistoriskt värde Sten från sent 1800-tal med titel. By-/gårdsnamn. En bland fler äldre gravvårdar i välbevarad del av kvarter 1.		
Bild

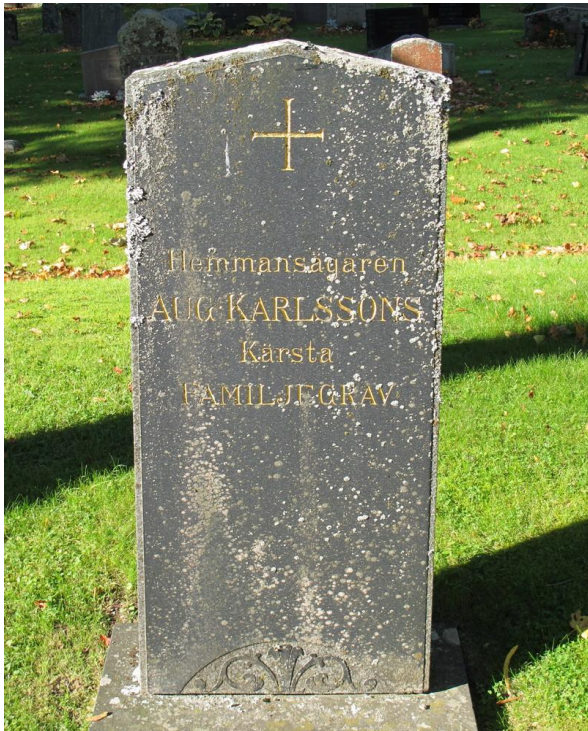
Gravvård	Kyrkogård Lillkyrka	
Läge Kv 1	Gravplatsnr 16-17	Årtal
Gravvårdens typ Stående sten	Gravvårdens höjd 115 cm	Gravvårdens material Granit, svart
Plantering/växtmaterial	Omgärdning	Ytmaterial Gräs
Inskription Hemmansägaren AUG. KARLSSONS KÄRSTA FAMILJEGRAV		Inskriptionstyp Försänkt, guld
		Titel Hemmansägare
Skador Mossa/lav		
Beskrivning Svart polerad stående sten med flackt spetsigt krön. Stenen är dekorerad med bladslinga i nedre delen, ett grekiskt kors i övre delen samt med en försänkt ram runt om stenens ytterkant.		
Kulturhistoriskt värde Titel. En bland fler äldre gravvårdar i välbevarad del av kvarter 1.		
Bild

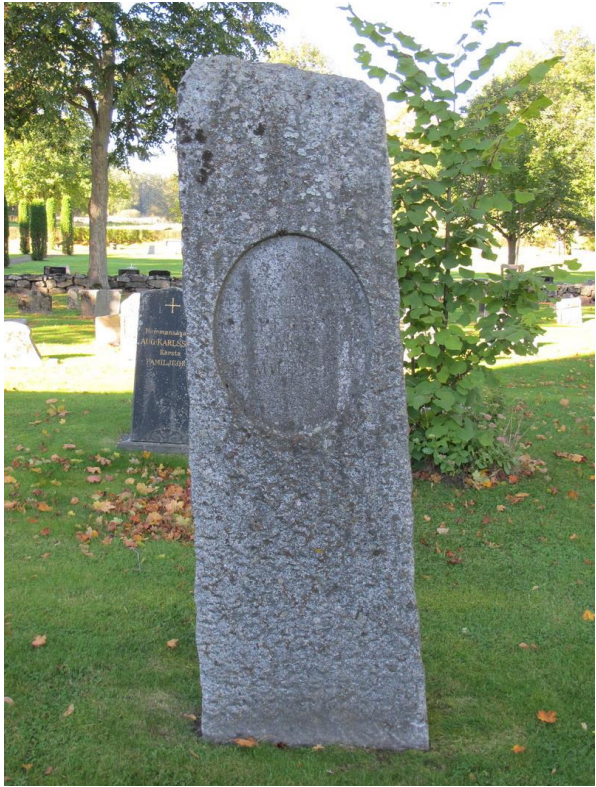
Gravvård	Kyrkogård Lillkyrka	
Läge Kv 1	Gravplatsnr 40-42	Årtal
Gravvårdens typ Stående sten	Gravvårdens höjd 200 cm	Gravvårdens material Granit
Plantering/växtmaterial	Omgärdning	Ytmaterial Gräs
Inskription F. NÄMNDEMANNEN C.G. PERSSONS KÄRSTA FAMILJEGRAV		Inskriptionstyp Försänkt
		Titel Nämndeman
Skador		
Beskrivning Stående hög sten med grovhuggen berarbetad yta och oregelbunden överdel med en slähuggen nedsänkt oval för inskription.		
Kulturhistoriskt värde Titel. En bland fler äldre gravvårdar i välbevarad del av kvarter 1. By-/gårdsnamn.		
Bild

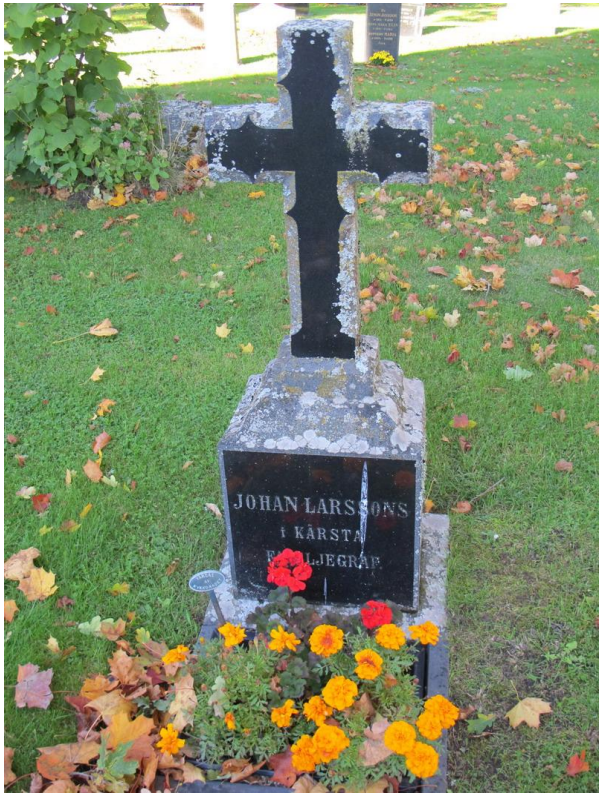
Gravvård	Kyrkogård Lillkyrka	
Läge Kv 1	Gravplatsnr 38-39	Årtal Gravsättning av Johan gerhard Larsson 1985 Nanny Mathilda Hallkvist 1996.
Gravvårdens typ Stående sten	Gravvårdens höjd 121 cm	Gravvårdens material Granit, svart
Plantering/växtmaterial Blommor	Omgärdning	Ytmaterial
Inskription JOHAN LARSSONS I KÄRSTA FAMILJEGRAV		Inskriptionstyp Försänkt
		Titel
Skador Mossa / lav		
Beskrivning Stående kors på sockel, korsets och sockelns framsida är polerade.		
Kulturhistoriskt värde En bland fler äldre gravvårdar i välbevarad del av kvarter 1. By-/gårdsnamn.		
Bild

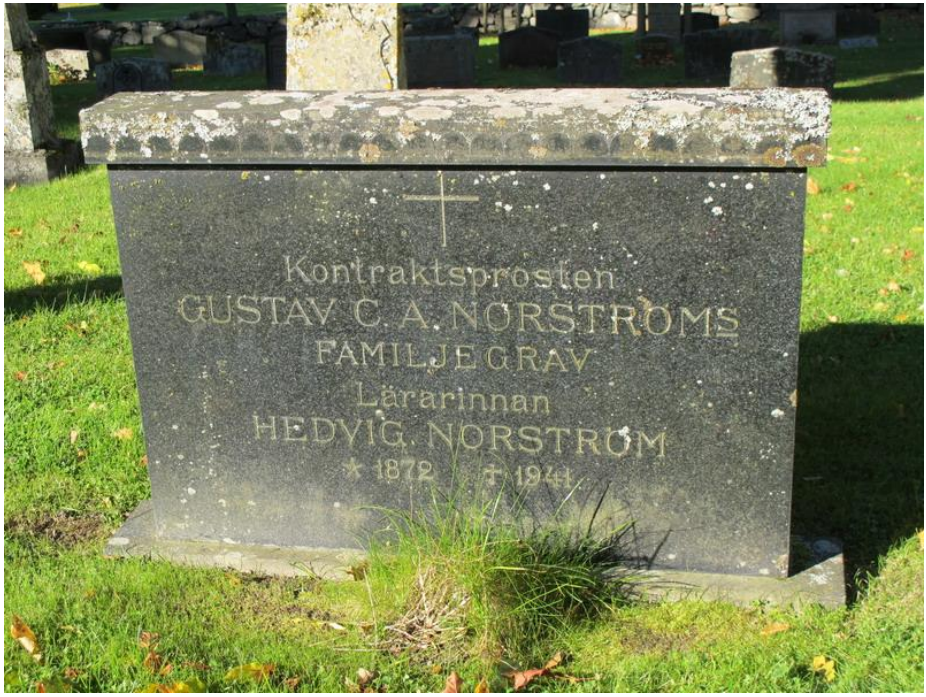
Gravvård	Kyrkogård Lillkyrka	
Läge Kv 1	Gravplatsnr 30-31	Årtal
Gravvårdens typ Stående sten	Gravvårdens höjd 71 cm	Gravvårdens material Granit, svart
Plantering/växtmaterial	Omgärdning	Ytmaterial Gräs
Inskription Kontraktsprosten GUSTAV C.A. NORSTRÖM _s FAMILJEGRAV Lärrinnan HEDVIG NORSTRÖM F. 1872 D. 1941		Inskriptionstyp Försänkt
		Titel Kontraktsprost Lärrinna
Skador Sättning, mossor/lav		
Beskrivning Bred svart polerad sten med överliggare med dekorativ fris. Stenen är dekorerad med ett kors i övre delen.		
Kulturhistoriskt värde Tidstypisk sten med två titlar, en med anknytning till kyrkan.		
Bild

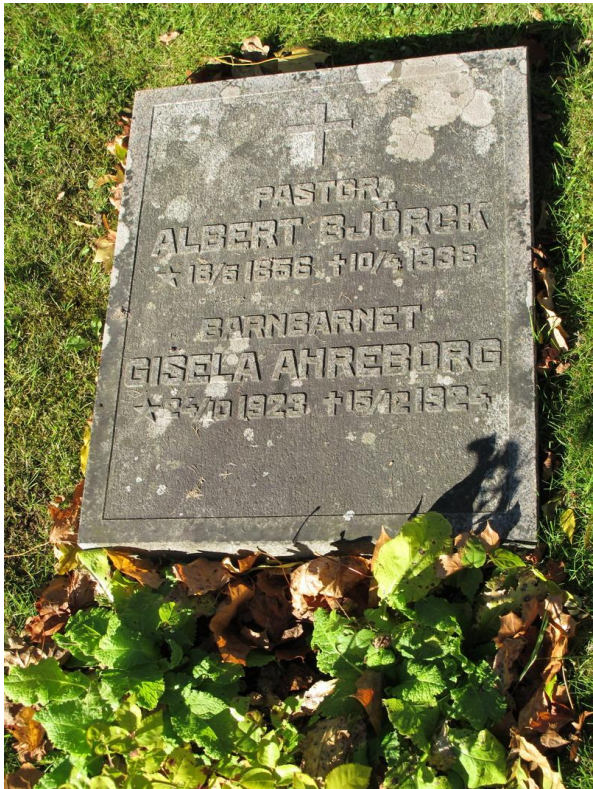
Gravvård	Kyrkogård Lillkyrka	
Läge Kv 1	Gravplatsnr 26-27	Årtal
Gravvårdens typ Liggande sten	Gravvårdens höjd 69 cm	Gravvårdens material Granit
Plantering/växtmaterial Blommor	Omgärdning	Ytmaterial
Inskription PASTOR ALBERT BJÖRCK F. 1856 D. 10/4 1938 BARNBARNET GISELA AHREBORG F. 24/10 D.		Inskriptionstyp Förhöjd, polerad
		Titel Pastor
Skador Mossa/lav		
Beskrivning Liggande sten med polerad förhöjd ram, kors samt inskription.		
Kulturhistoriskt värde Titel.		
Bild

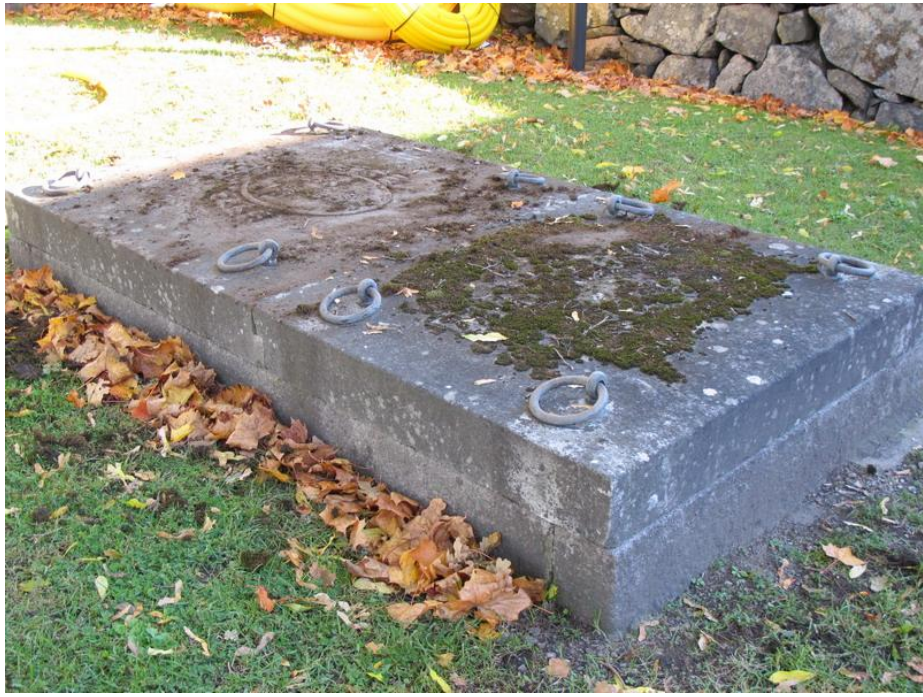
Kyrkogård Lillkyrka	
Läge Kv 1	Gravplatsnr 71	Årtal
Gravvårdens typ Liggande häll	Gravvårdens höjd 250 cm	Gravvårdens material Granit
Plantering/växtmaterial	Omgärdning	Ytmaterial
Inskription FAMILJEGRAV 1899 står i gravregistret: familjegrav Leijonhufud		Inskriptionstyp Förhöjd Titel
Skador Mossa / lav		
Beskrivning Stor häll i två delar med familjen Leijonhufuds vapen i relief. Varje häll har fyra lyftöglor av järn.		
Kulturhistoriskt värde Stor gravhäll från 1899 över släkten Leijonhufud. Personhistoriskt värde, släkten Leijonhufud var tidigare ägare till bland annat Ekebergs herrgård.		
Bild

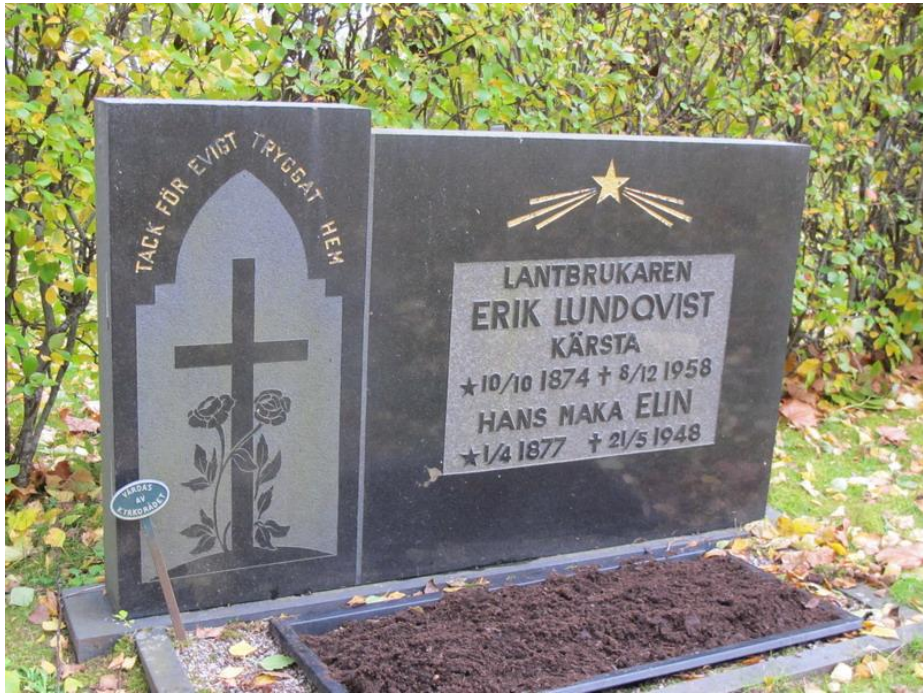
Kyrkogård Lillkyrka	
Läge Kv 4	Gravplatsnr 252-253	Årtal
Gravvårdens typ Stående sten	Gravvårdens höjd 68 cm	Gravvårdens material Granit, svart
Plantering/växtmaterial Blommor	Omgärdning	Ytmaterial
Inskription LANTBRUKAREN ERIK LUNDQVIST KÄRSTA F. 10/10 1874 D 8/12 1958 HANS MAKA ELIN F. ¼ 1877 D. 21/5 1948		Inskriptionstyp Försänkt, guld Förhöjd, polerad
		Titel Lantbrukare
Skador		
Beskrivning Stående bred sten i delvis polerad, svart granit med en högre del på sidan. Stenen är dekorerad med en stjärna med strålar i övre delen och den högre delen på sidan med ett kors och blommor som i en portal.		
Kulturhistoriskt värde Titel, sten med tidstypiska drag. By-/gårdsnamn.		
Bild

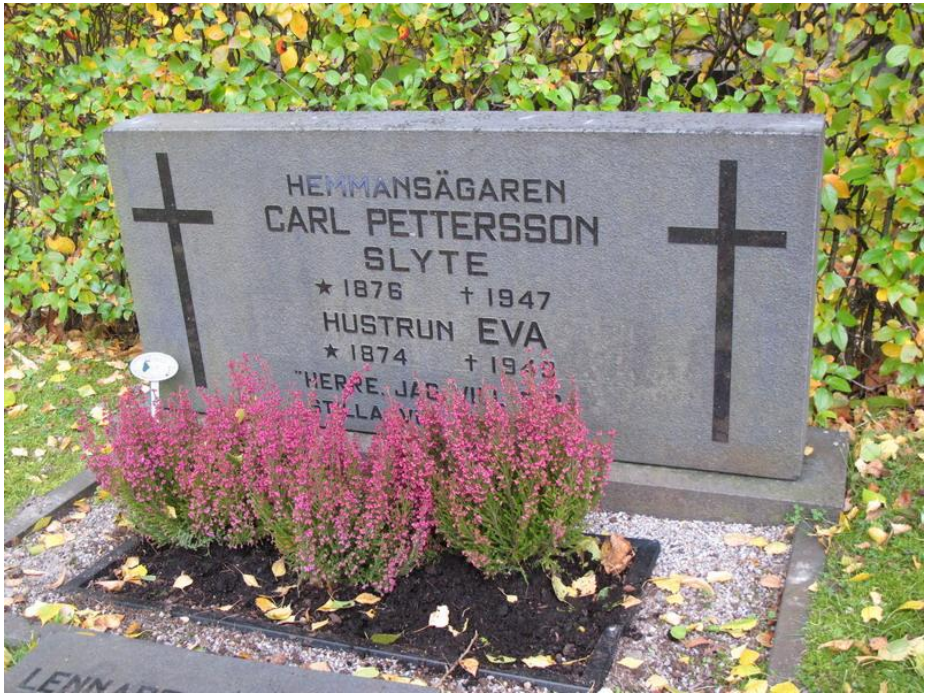
Gravvård	Kyrkogård Lillkyrka	
Läge Kv 4	Gravplatsnr 191-192	Årtal
Gravvårdens typ Stående sten	Gravvårdens höjd 55 cm	Gravvårdens material Granit, svart
Plantering/växtmaterial Blommor	Omgärdning	Ytmaterial
Inskription HEMMANSÄGAREN CARL PETTERSSON SLYTE F. 1876 D. 1947 HUSTRUN EVA F. 1874 D. 1949 HERRE, JAG VILL BIDA STILLA VID DIN PORT		Inskriptionstyp Förhöjd, polerad
		Titel Hemmansägare
Skador		
Beskrivning Bred låg opolerad svart sten med rakt överstycke dekorerad med polerade kors på var sida om inskriptionen.		
Kulturhistoriskt värde Titel. By-/gårdsnamn.		
Bild

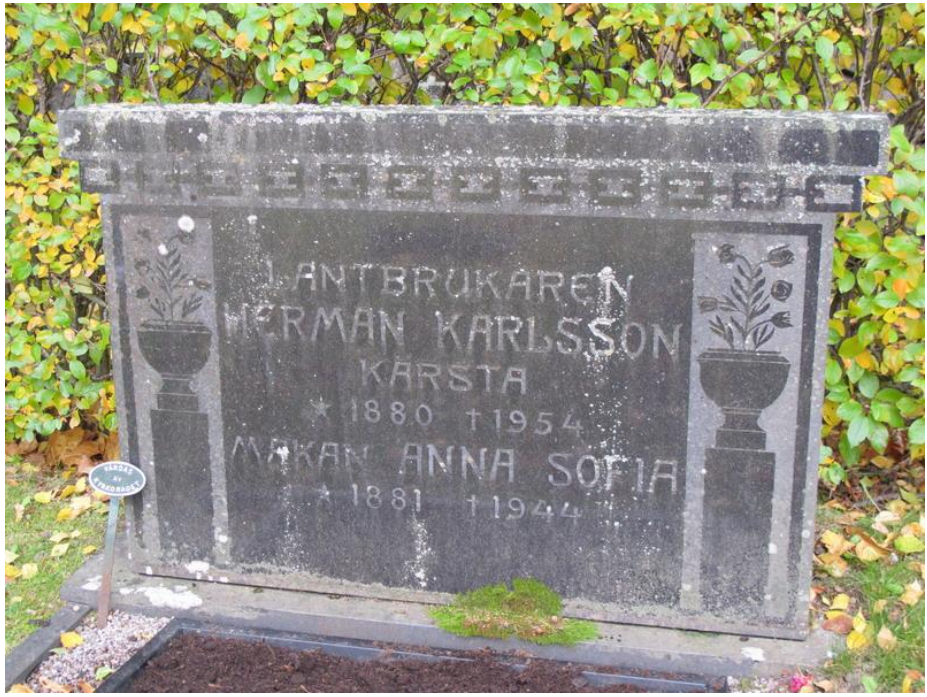
Kyrkogård Lillkyrka	
Läge Kv 4	Gravplatsnr 184-185	Årtal
Gravvårdens typ Stående sten	Gravvårdens höjd 65 cm	Gravvårdens material Granit, svart
Plantering/växtmaterial Blommor	Omgärdning	Ytmaterial
Inskription LANTBRUKAREN HERMAN KARLSSON KÄRSTA F. 1880 D. 1954 MAKAN ANNA SOFIA F. 1881 D. 1944		Inskriptionstyp Försänkt
		Titel Lantbrukare
Skador Mossa /lav		
Beskrivning Stående bred svart sten med polerad yta. Den bredare överliggaren är dekorerad med en stilictisk kedja, på var sida om inskriptionsrutan finns pidestaler med blomurnor.		
Kulturhistoriskt värde Titel, tidstypisk sten. By-/gårdsnamn.		
Bild

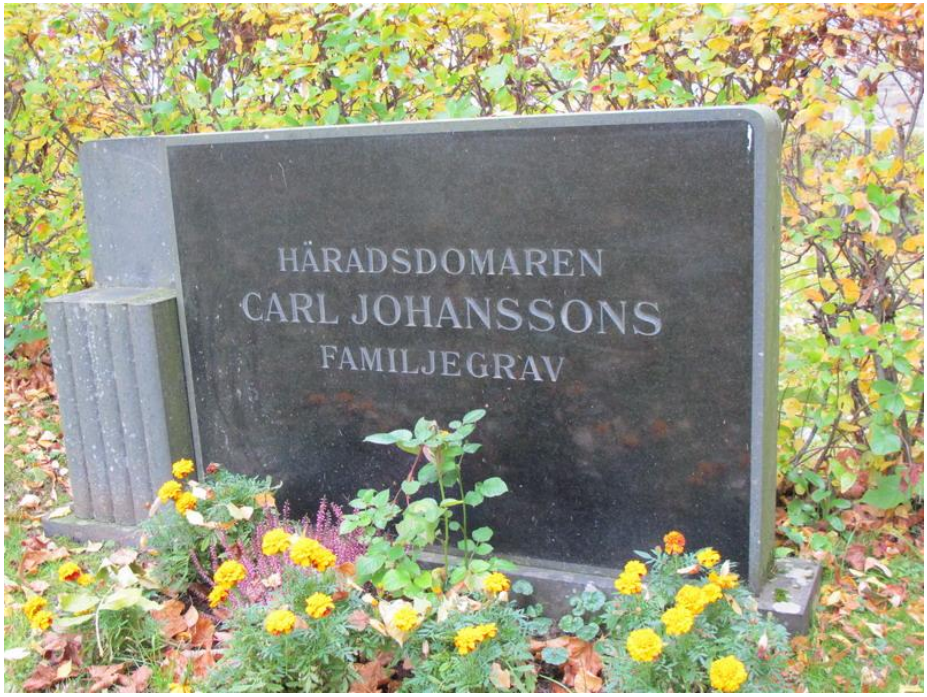
Gravvård	Kyrkogård Lillkyrka	
Läge Kv 4	Gravplatsnr 178-179	Årtal
Gravvårdens typ Stående sten	Gravvårdens höjd 72	Gravvårdens material Granit, svart
Plantering/växtmaterial Blommor	Omgärdning	Ytmaterial
Inskription HÄRADSDOMMAREN CARL JOHANSSON FAMILJEGRAV		Inskriptionstyp Försänkt, spår av guld
		Titel Häradsdomare
Skador Sättning, mossa/lav		
Beskrivning Bred svart sten med polerad inskriptionsyta. På vänster sida en lägre framskjutande del, troligtvis för en blomurna.		
Kulturhistoriskt värde Titel		
Bild

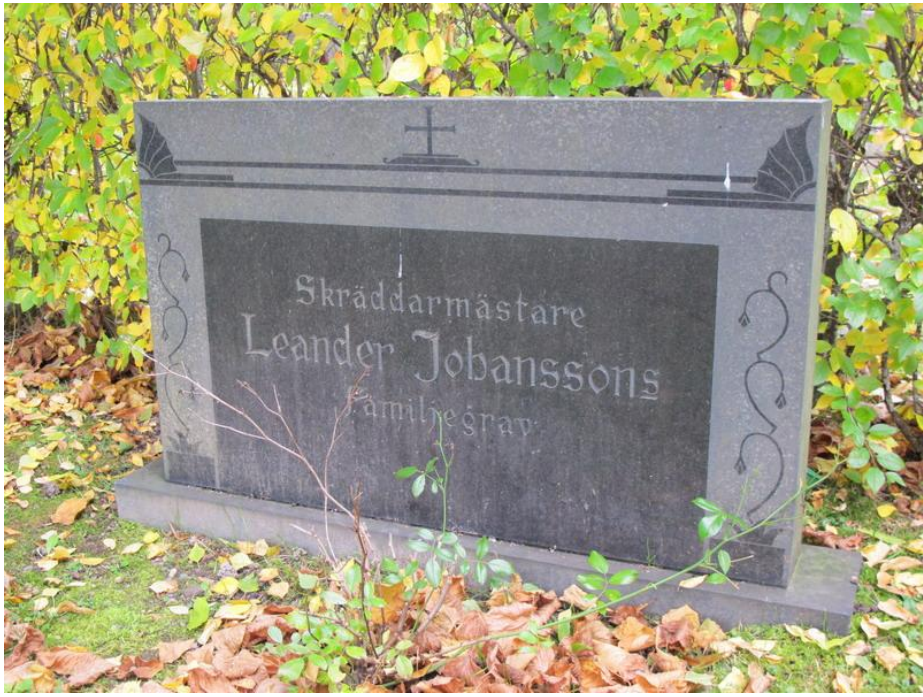
Gravvård	Kyrkogård Lillkyrka	
Läge Kv 4	Gravplatsnr 173-174	Årtal
Gravvårdens typ Stående sten	Gravvårdens höjd 63 cm	Gravvårdens material Granit, svart
Plantering/växtmaterial Blommor	Omgärdning	Ytmaterial
Inskription Skräddarmästaren Leander Johanssons Familjegrav		Inskriptionstyp Försänkt
		Titel Skräddarmästare
Skador		
Beskrivning Bred svart sten med rakt överstycke, polerad inskriptionsruta och dekor i form av bland annat ett kors i övre delen samt stilicerade blomslingor på sidorna.		
Kulturhistoriskt värde Titel, tidstypisk sten		
Bild

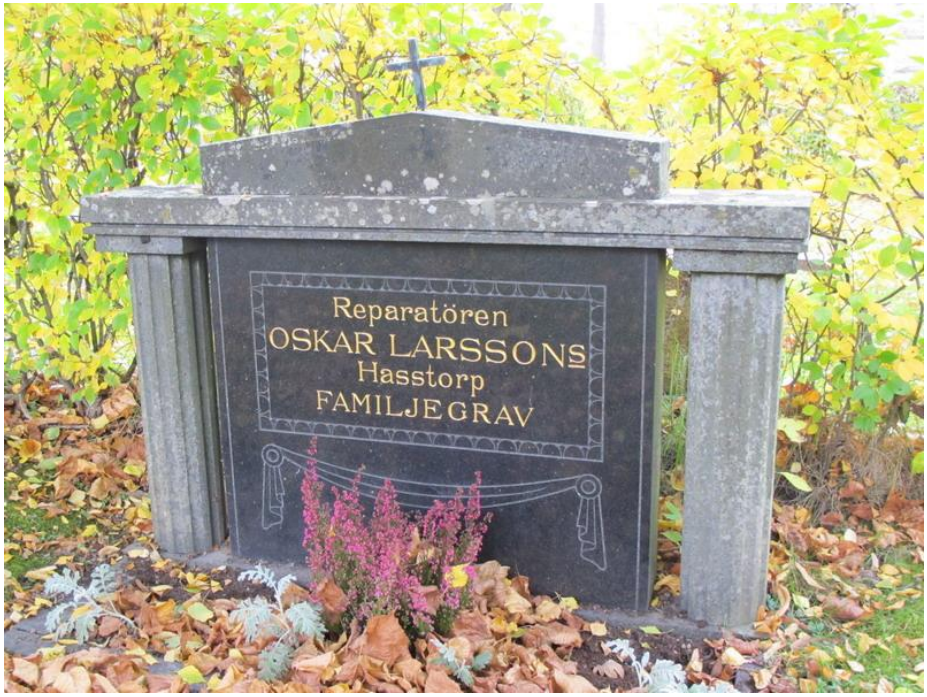
Gravvård	Kyrkogård Lillkyrka	
Läge Kv 4	Gravplatsnr 171-172	Årtal
Gravvårdens typ Stående sten	Gravvårdens höjd 94 cm	Gravvårdens material Granit, svart
Plantering/växtmaterial Blommor	Omgärdning	Ytmaterial
Inskription Reparatören OSKAR LARSSON Hasstorp FAMILJEGRAV		Inskriptionstyp Försänkt, guld
		Titel Reparatör
Skador Mossa / lav		
Beskrivning Svart sten med överliggare samt ett uppskutande svagt spetsigt mittparti krönt med ett kors troligtvis av koppar. På sidorna fristående kanellerade pelare. Mittpartiet är polerat och dekorerat med en ram runt inskriptionen och under den med en drapering.		
Kulturhistoriskt värde Titel, tidstypisk sten med klassicerande drag. By-/gårdsnamn.		
Bild

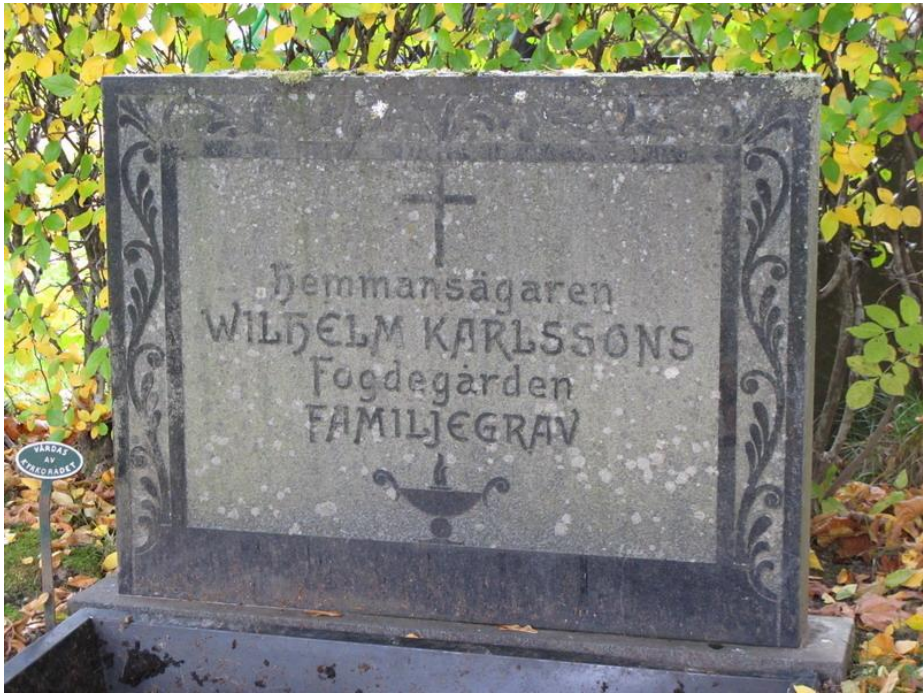
Gravvård	Kyrkogård Lillkyrka	
Läge Kv 4	Gravplatsnr 166-167	Årtal
Gravvårdens typ Stående sten	Gravvårdens höjd 61 cm	Gravvårdens material Granit, svart
Plantering/växtmaterial Blommor	Omgärdning	Ytmaterial
Inskription Hemmansägaren WILHELM KARLSSONS Fogdegården FAMILJEGRAV		Inskriptionstyp Förhöjd, polerad
		Titel Hemmansägare
Skador Mossa / lav		
Beskrivning Bred svart sten med rakt överstycke. Stenen är dekorerad med ett kors över inskriptionen och en oljelampa under. En ram med bladslinga löper längs med stenens yttre och övre kant.		
Kulturhistoriskt värde Titel, tidstypisk sten. Gårdsnamn.		
Bild

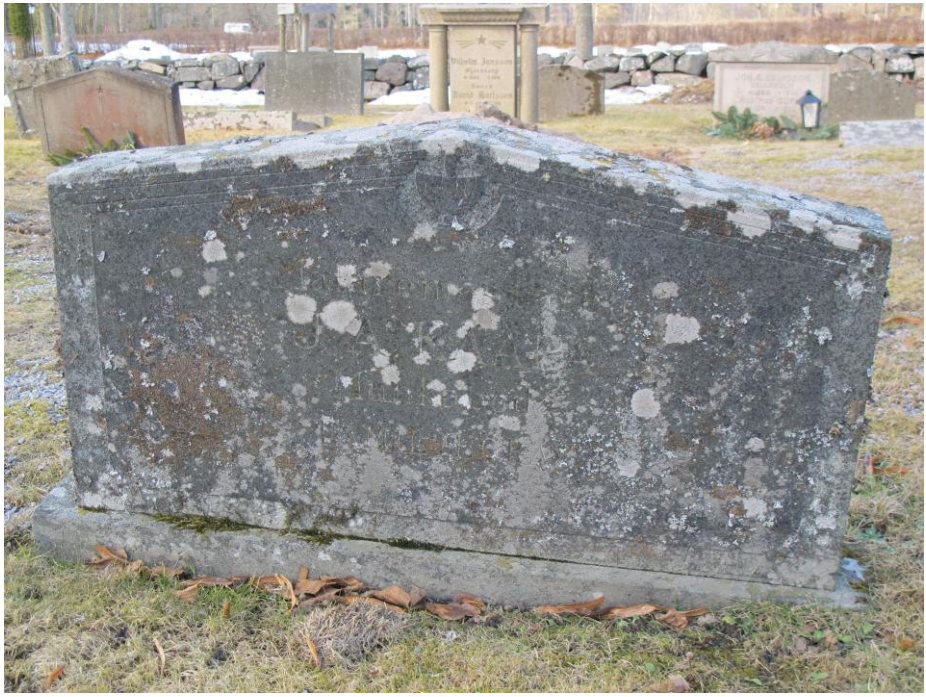
Gravvård	Kyrkogård Lillkyrka	
Läge Kv 3	Gravplatsnr 89-90	Årtal
Gravvårdens typ Stående sten	Gravvårdens höjd 55 cm	Gravvårdens material Granit
Plantering/växtmaterial	Omgärdning	Ytmaterial Gräs
Inskription Målarvärdens J:A. KÄÄPÄ Munkaboda FAMILJEGRAV		Inskriptionstyp Försänkt
		Titel Målarvärdens
Skador Sättning, mossa/ lav		
Beskrivning		
Kulturhistoriskt värde Titel. By-/gårdsnamn.		
Bild

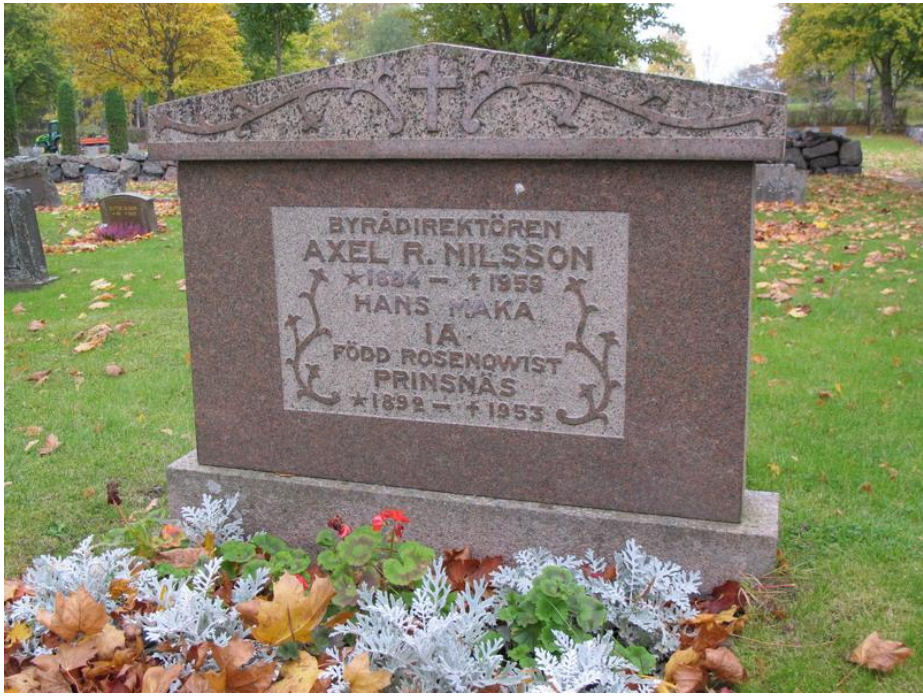
Gravvård	Kyrkogård Lillkyrka	
Läge Kv 3	Gravplatsnr 86-88	Årtal
Gravvårdens typ Stående sten	Gravvårdens höjd 93 cm	Gravvårdens material Granit, röd
Plantering/växtmaterial Blommor	Omgärdning	Ytmaterial
Inskription BYRÅDIREKTÖREN AXEL R. NILSSON F 1884 – D.1959 HANS MAKÅ I A FÖDD ROSENQWIST PRINSNÅS F. 1892 - D.1953		Inskriptionstyp Förhöjd, polerad
		Titel Byrådirektör
Skador Mossa / lav		
Beskrivning Bred sten med svagt spetsigt krön dekoretat med ett kors samt stilicerade bladslingor på var sida. Nedsänkt inskriptionsruta, även den med stilicerade bladslingor.		
Kulturhistoriskt värde Titel. By-/gårdsnamn.		
Bild

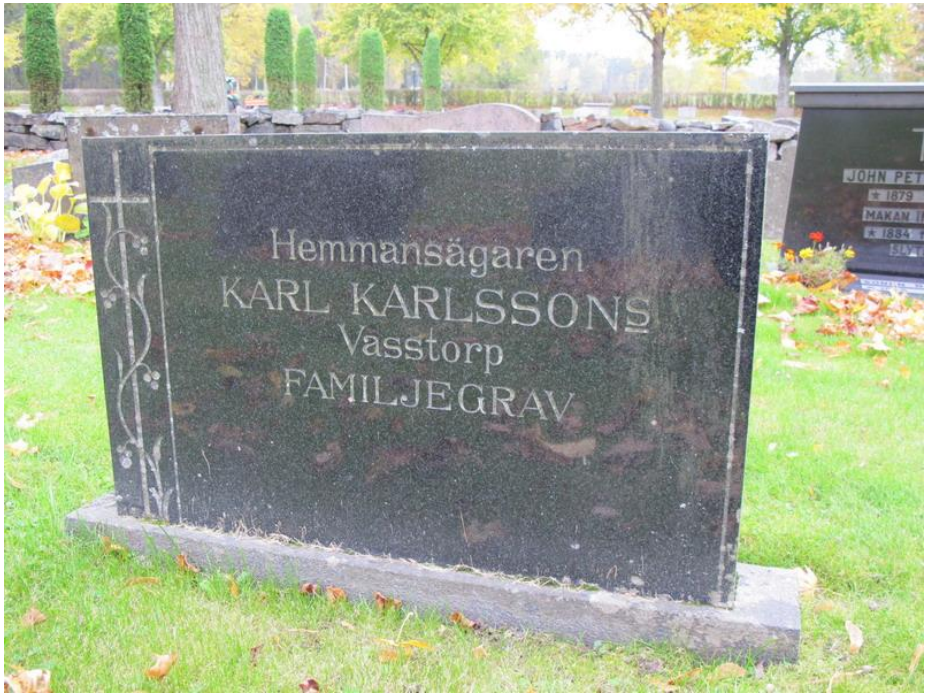
Gravvård	Kyrkogård Lillkyrka	
Läge Kv 3	Gravplatsnr 58-59	Årtal
Gravvårdens typ Stående sten	Gravvårdens höjd 57 cm	Gravvårdens material Granit, svart
Plantering/växtmaterial	Omgärdning	Ytmaterial Gräs
Inskription Hemmansägaren KARL KARLSSON _s Vasstorp FAMILJEGRAV		Inskriptionstyp Försänkt
		Titel Hemmansägare
Skador		
Beskrivning Polerad svart sten dekorerad med kors och blomslinga på vänster sida.		
Kulturhistoriskt värde Titel, tidstypisk sten. By-/gårdsnamn.		
Bild

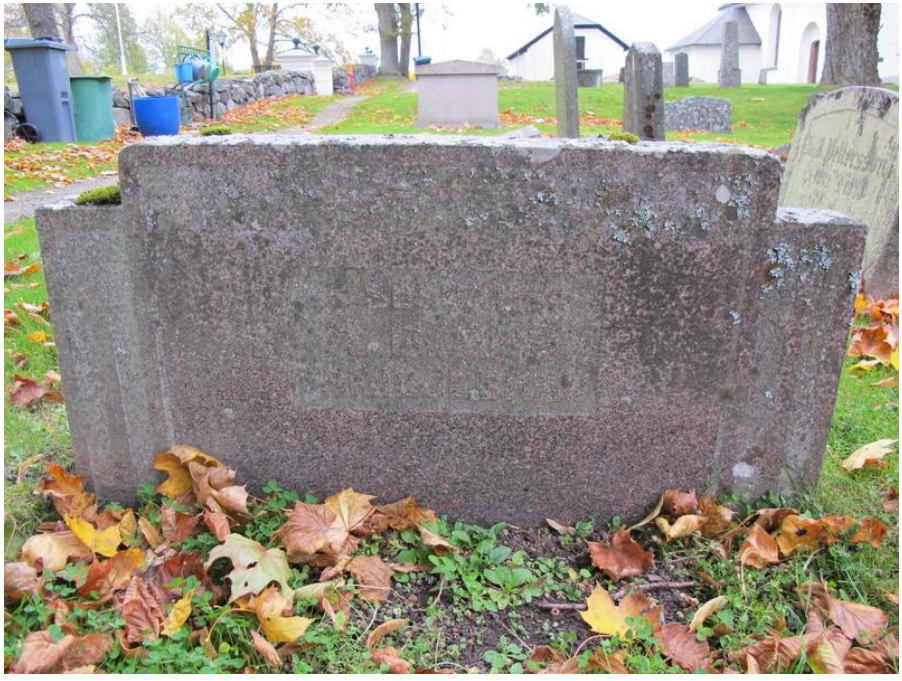
Gravvård	Kyrkogård Lillkyrka	
Läge Kv 3	Gravplatsnr 1-2	Årtal
Gravvårdens typ Stående sten	Gravvårdens höjd 46 cm	Gravvårdens material Granit, röd
Plantering/växtmaterial	Omgärdning	Ytmaterial
Inskription F. SOLDATEN K.G. ÅHS FAMILJEGRAV		Inskriptionstyp Förhöjd, polerad
		Titel F. soldat
Skador Mossa / lav		
Beskrivning Bred låg sten i delvis polerad, röd granit med lägre partier på sidorna. Stenen är dekorerad med en stjärna och strålar i övre delen, på de lägre partierna med en stiliserad oljelampa.		
Kulturhistoriskt värde Titel		
Bild

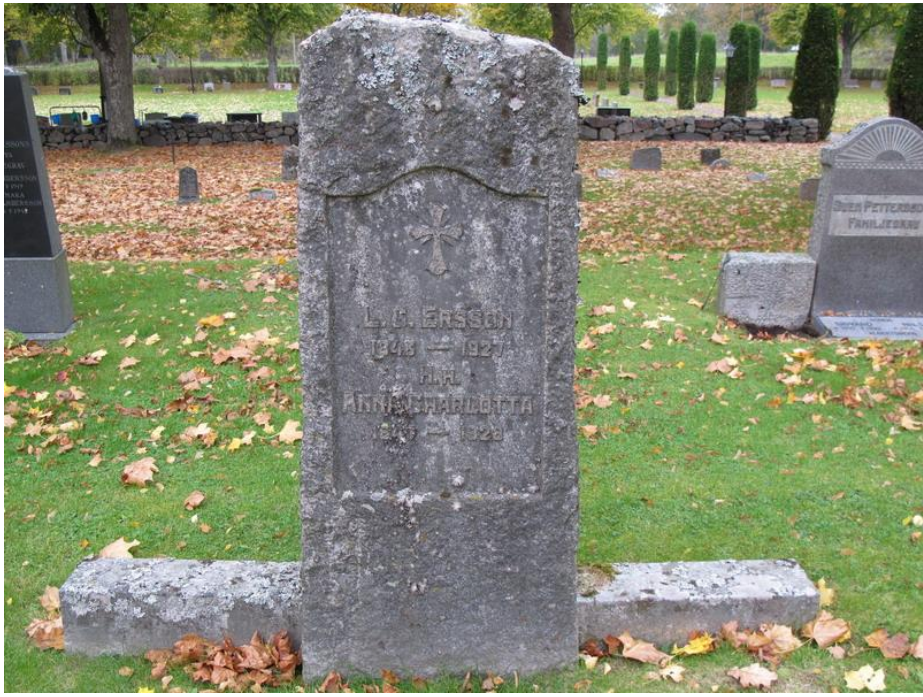
Gravvård	Kyrkogård Lillkyrka	
Läge Kv 2	Gravplatsnr 41-43	Årtal
Gravvårdens typ Stående sten	Gravvårdens höjd 149 cm	Gravvårdens material Granit, röd
Plantering/växtmaterial	Omgärdning	Ytmaterial Gräs
Inskription L.G. ERSSON 1848 – 1927 H.H. ANNA CHARLOTTA 1847 - 1928		Inskriptionstyp Förhöjd, polerad
		Titel
Skador Mossa / lav		
Beskrivning Stående sten med grovt bearbetad yta och snedställt krön. Försänkt slät inskriptionsruta med rundad överdel dekorerad med ett kors. Del av stenram finns kvar.		
Kulturhistoriskt värde Tidstypisk och karaktärsskapande sten i kvarter nära kyrkan samt i rad längs gången som leder till gravkapellet.		
Bild

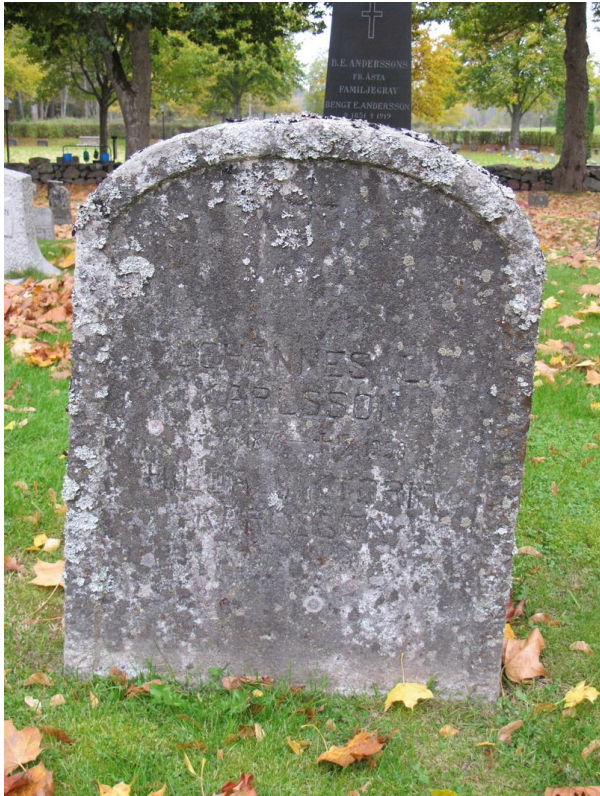
Gravvård	Kyrkogård Lillkyrka	
Läge Kv 2	Gravplatsnr 44-45	Årtal
Gravvårdens typ Stående sten	Gravvårdens höjd 83 cm	Gravvårdens material Granit
Plantering/växtmaterial	Omgärdning	Ytmaterial Gräs
Inskription JOHANNES L. KARLSSON F 23/11 1876 D. 15/11 1958 HILDA VIKTORIA KARLSSON F. 1887 D. 1923		Inskriptionstyp Försänkt, spår av svart
		Titel
Skador Mossa / lav		
Beskrivning Stående sten med släthuggen framsida i övrigt grovt bearbetad. Överdelen är dekorerad med ett kors.		
Kulturhistoriskt värde Tidstypisk och karaktärsskapande sten i kvarter nära kyrkan samt i rad längs gången som leder till gravkapellet.		
Bild Datum 2010-10-06 Fotograf Anneli Borg

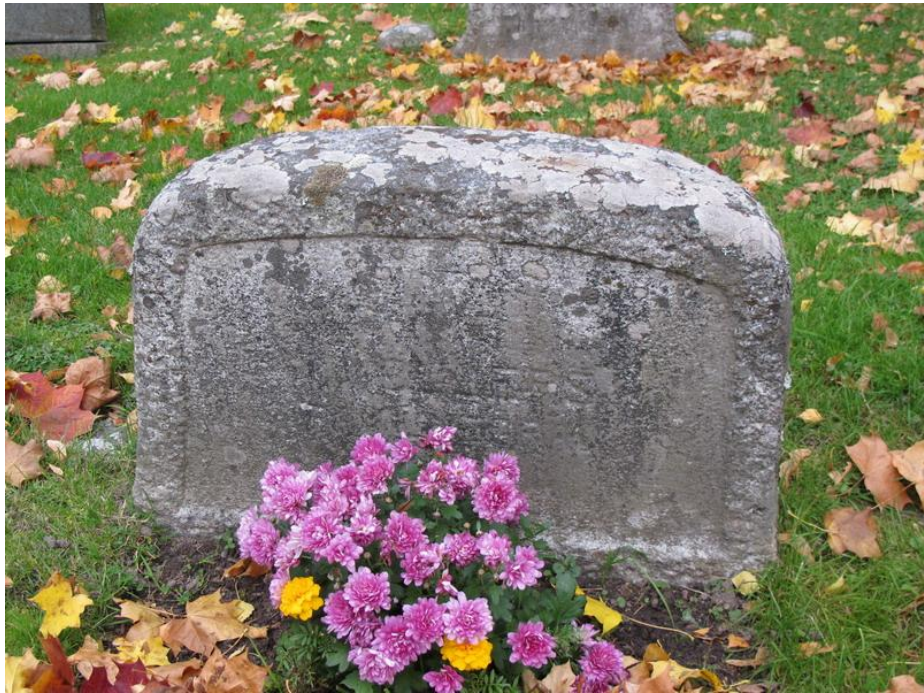
Kyrkogård Lillkyrka	
Läge Kv 2	Gravplatsnr 55-56	Årtal Upplåten 1920
Gravvårdens typ Stående sten	Gravvårdens höjd 43 cm	Gravvårdens material Granit
Plantering/växtmaterial Blommor	Omgärdning	Ytmaterial
Inskription I MÖLLERS FAMILJEGRAV		Inskriptionstyp Försänkt, spår av guld
		Titel
Skador Mossa / lav		
Beskrivning Låg bred, tjock sten med släthuggen framsida i övrigt grovt bearbetad. Överdelen är dekorerad med ett kors.		
Kulturhistoriskt värde Tidstypisk och karaktärsskapande sten i kvarter nära kyrkan samt i rad längs gången som leder till gravkapellet.		
Bild
