Lillkyrka kyrkogård

Lillkyrka socken, Örebro kommun, Närke, Strängnäs stift

Inventering av kulturhistoriskt värdefulla gravvårdar 2010-2011

Charlott Torgén
Rapport 2011:8

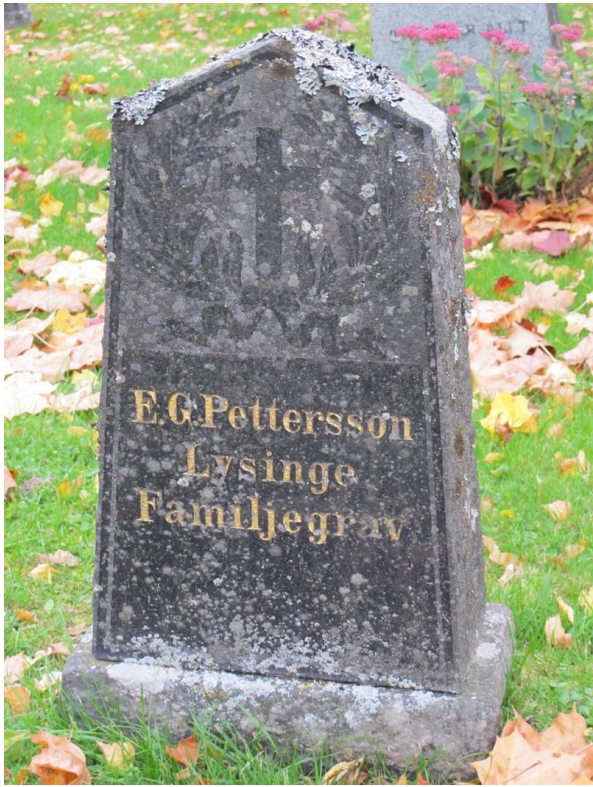
Gravvård	Kyrkogård Lillkyrka	
Läge Kv 2	Gravplatsnr 60-61	Årtal Upplåten 1920
Gravvårdens typ Stående sten	Gravvårdens höjd 69 cm	Gravvårdens material Granit, svart
Plantering/växtmaterial	Omgärdning	Ytmaterial Gräs
Inskription E.G. Pettersson Lysinge Familjegrav		Inskriptionstyp Försänkt, guld
		Titel
Skador Mossa / lav		
Beskrivning Svart sten på bas med spetsig överdel. polerad inscriptionsruta, kors samt lagerbladskvistar med rosett. Stenes sidor, bakstycke samt bas har en grövre arbetad yta.		
Kulturhistoriskt värde Tidstypisk och karaktärsskapande sten i kvarter nära kyrkan samt i rad längs gången som leder till gravkapellet. By-/gårdsnamn.		
Bild

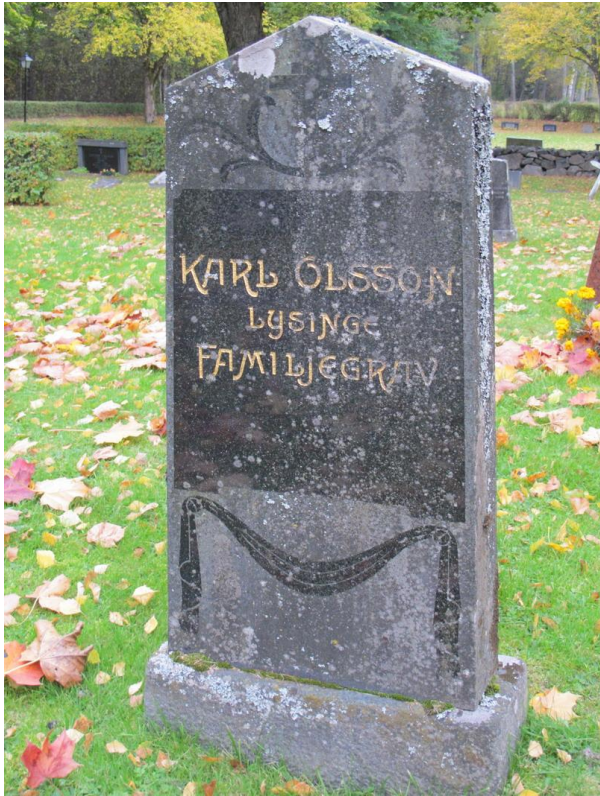
Gravvård	Kyrkogård Lillkyrka	
Läge Kv 2	Gravplatsnr 62-63	Årtal Upplåten 1930
Gravvårdens typ Stående sten	Gravvårdens höjd 103 cm	Gravvårdens material Granit, svart
Plantering/växtmaterial	Omgärdning	Ytmaterial Gräs
Inskription KARL OLSSON LYSINGE FAMILJEGRAV		Inskriptionstyp Försänkt, guld
		Titel
Skador Sättning, mossor / lav		
Beskrivning Svart sten med spetsig överdel dekorerad med en drapering under inskriptionsrutan och över med kors och bladslinga. Stenens sidor, bakstycke samt bas är bearbetade med en "prickig" yta.		
Kulturhistoriskt värde Tidstypisk och karaktärsskapande sten i kvarter nära kyrkan samt i rad längs gången som leder till gravkapellet. By-/gårdnamn.		
Bild

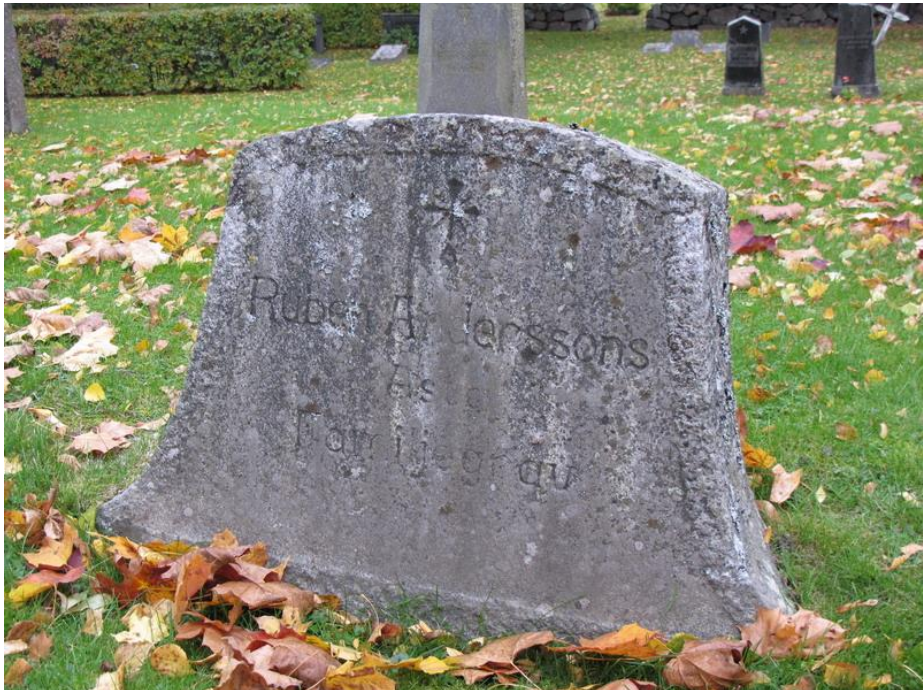
Gravvård	Kyrkogård Lillkyrka	
Läge Kv 2	Gravplatsnr 64-66	Årtal
Gravvårdens typ Stående sten	Gravvårdens höjd 65 cm	Gravvårdens material Granit
Plantering/växtmaterial	Omgärdning	Ytmaterial Gräs
Inskription Ruben Andersson Åsta Familjegrav		Inskriptionstyp Försänkt, spår av svart
		Titel
Skador Sättning, mossa/lav		
Beskrivning Stående sten med svagt rundad överdel, stenen är bredare nedtill än upptill med konkavt svängda sidor. Slåthuggen framsida dekorerad med kors i övre delen, i övrigt har stenen en grovt bearbetad yta.		
Kulturhistoriskt värde Tidstypisk och karaktärsskapande sten i kvarter nära kyrkan samt i rad längs gången som leder till gravkapellet. By-/gårdsmamn.		
Bild

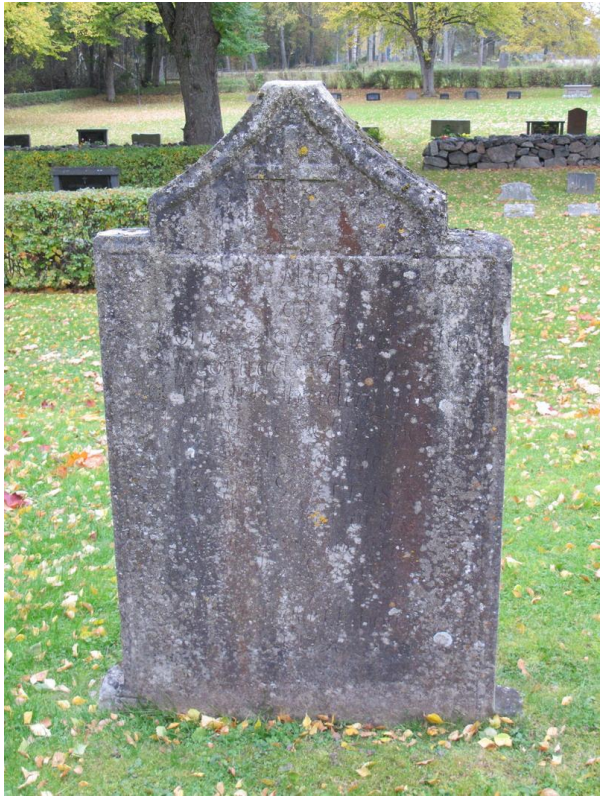
Gravvård	Kyrkogård Lillkyrka	
Läge Kv 2	Gravplatsnr 33-34?, finns inte i församlingens pärm	Årtal
Gravvårdens typ Stående sten	Gravvårdens höjd 142	Gravvårdens material Kalksten
Plantering/växtmaterial	Omgärdning	Ytmaterial Gräs
Inskription Til Minne af Kongl. Hof-Predikanten Contrakts = Prosten Och kyrkoherden uti Lilkyrka och Öby Församling Herr Magister GEORG GELELIUS Född d. 5 oct år 1735 Död d. 24 maj 1789 Restes stenen af Dess Närmaste anhörige År 1790		Inskriptionstyp Försänkt, spår av svart
		Titel Hofpredikant Kontraktsprost Kyrkoherde
Skador Sättning, mossa/lav		
Beskrivning Stående sten med spetsigt uppskutande mittkrön dekorerat med ett kors.		
Kulturhistoriskt värde Gravvård från sent 1700-tal, titel med anknytning till kyrkan. Gravvården bör tas upp på inventarieförteckning för kyrkogården.		
Bild

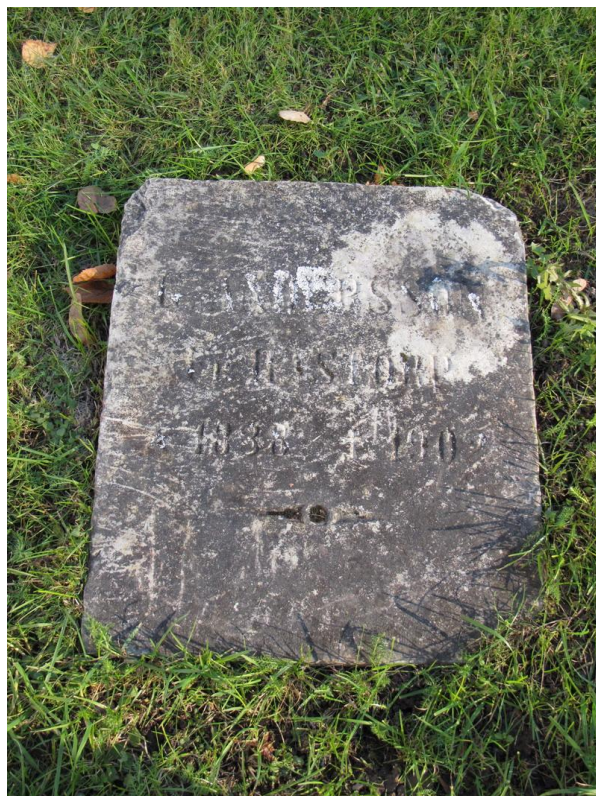
Kyrkogård Lillkyrka	
Läge Kv 2	Gravplatsnr 266	Årtal
Gravvårdens typ Liggande	Gravvårdens höjd Ca 30-40 cm	Gravvårdens material Kalksten
Plantering/växtmaterial	Omgärdning	Ytmaterial Gräs
Inskription G. ANDERSSON FR. HÄSTORP ? F. 1838 D. 1902		Inskriptionstyp Försänkt
		Titel
Skador Mossa / lav, avslagna hörn		
Beskrivning Liggande slät sten med en smal huggen ram runtom.		
Kulturhistoriskt värde Sten från tidigt 1900-tal samt en av ovanligt många små liggande stenar, karaktärsskapande för kvarteret. By-/gårdsnamn.

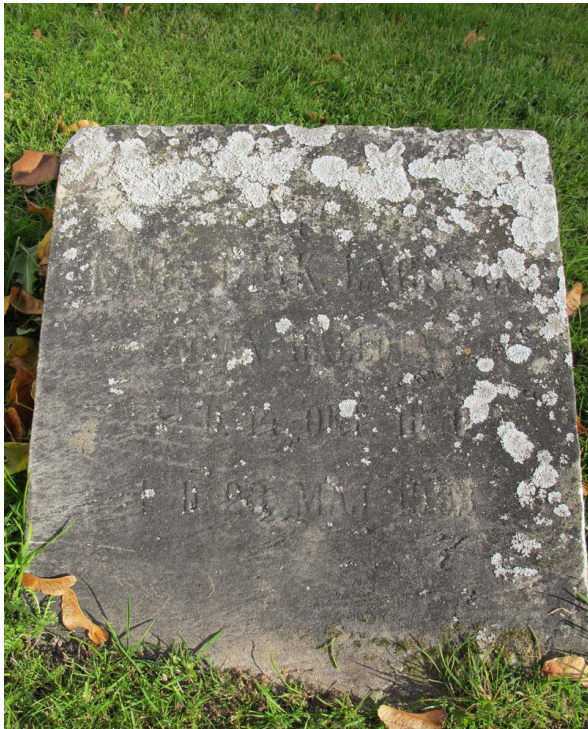
Gravvård	Kyrkogård Lillkyrka	
Läge Kv 2	Gravplatsnr 255	Årtal
Gravvårdens typ Liggande, svagt sluttande sten	Gravvårdens höjd 43 cm	Gravvårdens material Ekebergsmarmor
Plantering/växtmaterial	Omgärdning	Ytmaterial Gräs
Inskription KARL ERIK KARLSSON FRÅN ? F. D. 14 OKT 1870 D. D. 23 MAJ 1903		Inskriptionstyp Försänkt
		Titel
Skador Mossa / lav, mekanisk skada avslagna hörn		
Beskrivning Liggande, svagt sluttande sten av vit marmor, troligtvis Ekebergsmarmor.		
Kulturhistoriskt värde Sten från tidigt 1900-tal samt en av ovanligt många små liggande stenar, karaktärsskapande för kvarteret. By-/gårdsmamn. Sten tillverkad av ekebergsmarmor, lokalt material.		
Bild

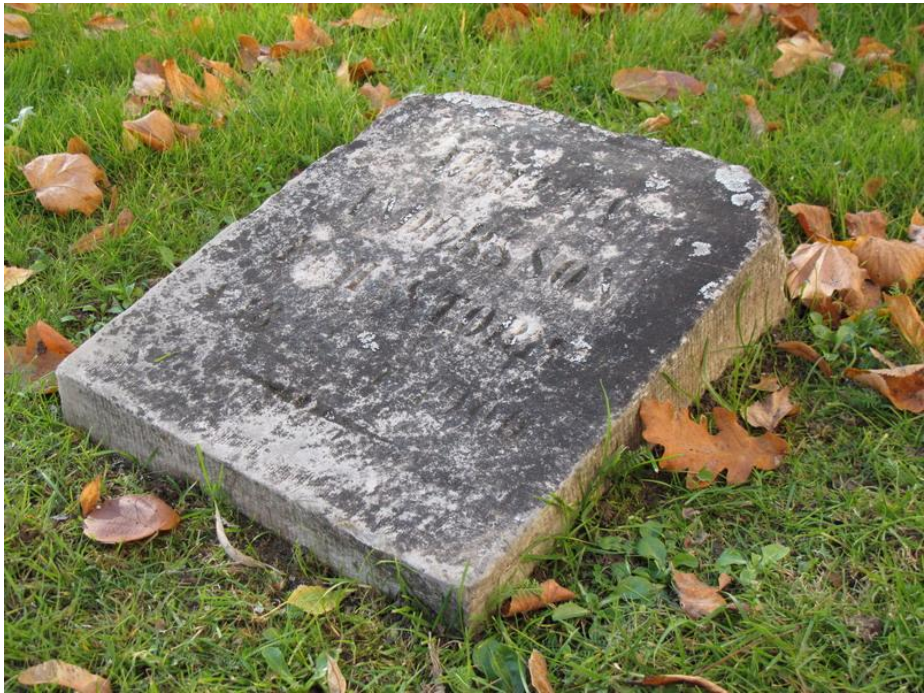
Gravvård	Kyrkogård Lillkyrka	
Läge Kv 2	Gravplatsnr 289	Årtal
Gravvårdens typ Liganade, svagt sluttande sten	Gravvårdens höjd 36 cm	Gravvårdens material Ekebergsmarmor/kalksten?
Plantering/växtmaterial	Omgärdning	Ytmaterial Gräs
Inskription BRITTA ANDERSSON FR. ??STORP F. 1842 D. 1900 (troligtsvis fr. Hästorp, hustru till G. Andersson gr.nr 266??)		Inskriptionstyp Försänkt Titel
Skador Mossa / lav, mekanisk skada avslaget hörn		
Beskrivning Liggande, svagt sluttande sten.		
Kulturhistoriskt värde Sten från tidigt 1900-tal samt en av ovanligt många små liggande stenar, karaktärsskapande för kvarteret. By-/gårdsmn. Troligtsvis sten tillverkad av ekebergsmarmor, lokalt material.		
Bild

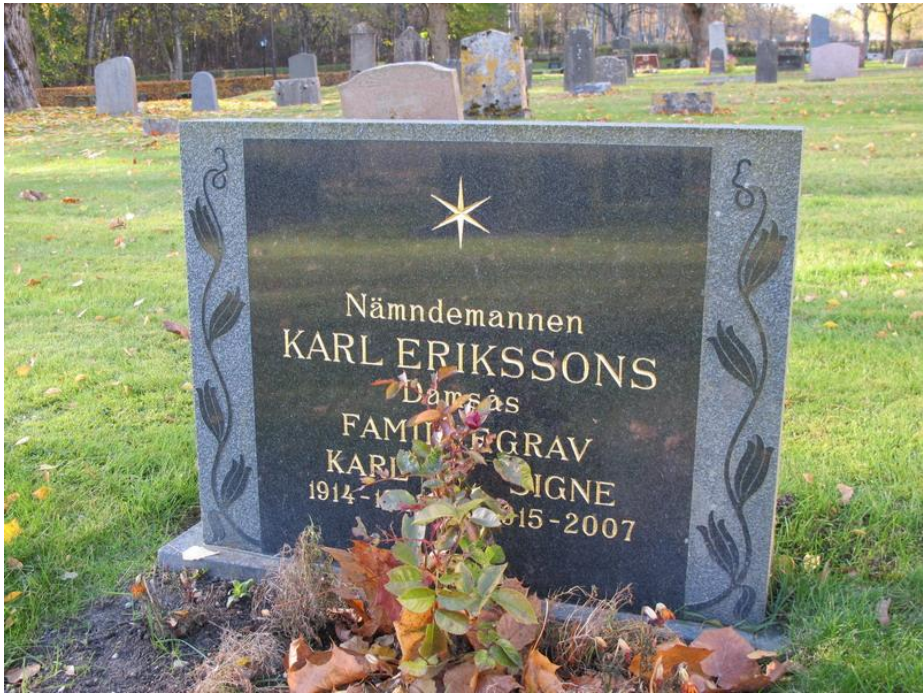
Kyrkogård Lillkyrka	
Läge Kv 2	Gravplatsnr 307-308	Årtal
Gravvårdens typ Stående sten	Gravvårdens höjd 61 cm	Gravvårdens material Granit, svart
Plantering/växtmaterial Blommor	Omgärdning	Ytmaterial
Inskription Nämndemannen KARL ERIKSSONS Damsås FAMILJEGRAV KARL 1914-1943		Inskriptionstyp Försänkt guld
SIGNE 1915-2007		Titel Nämndeman
Skador		
Beskrivning Svart sten med rakt överstycke. Polerad inskriptionsruta dekorerad med en stjärna i övre delen. På sidorna polerade stilicerade blomslingor.		
Kulturhistoriskt värde Titel. Tidstypisk sten från 1940-tal. By-/gårdsnamn.		
Bild

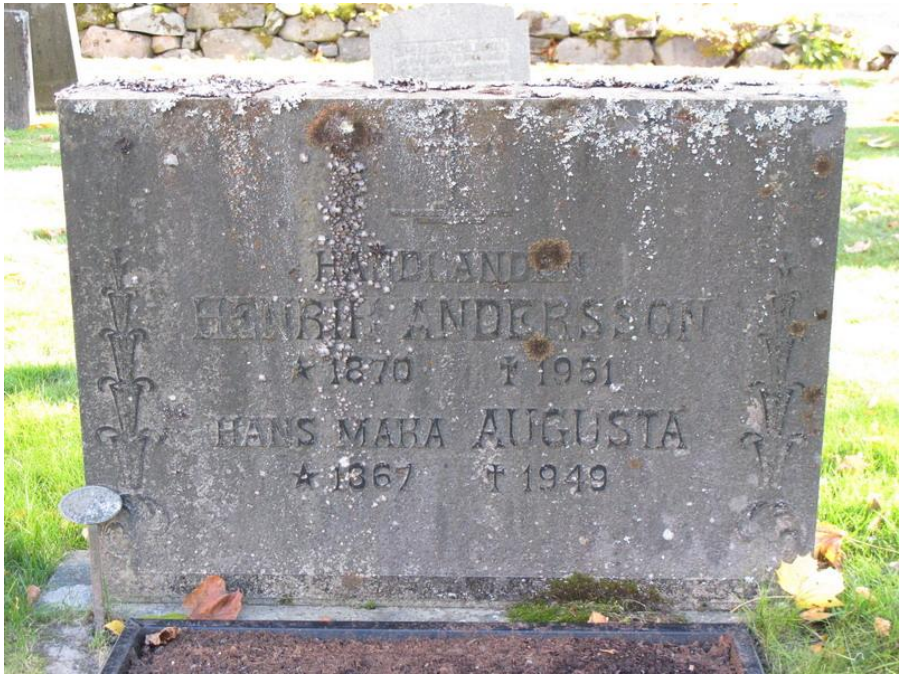
Gravvård	Kyrkogård Lillkyrka	
Läge Kv 2	Gravplatsnr 338-339	Årtal
Gravvårdens typ Stående sten	Gravvårdens höjd 64 cm	Gravvårdens material Granit, svart
Plantering/växtmaterial Blommor	Omgärdning	Ytmaterial
Inskription HANDLANDEN HENRIK ANDERSSON F. 1870 D. 1951 HANS MAKA AUGUSTA F. 1867 D. 1949		Inskriptionstyp Förhöjd, polerad
		Titel Handlanden
Skador		
Beskrivning Svart slät sten med polerad inskription och dekor.		
Kulturhistoriskt värde Titel och personhistoriskt värde, handlare i Åsta handel.		
Bild

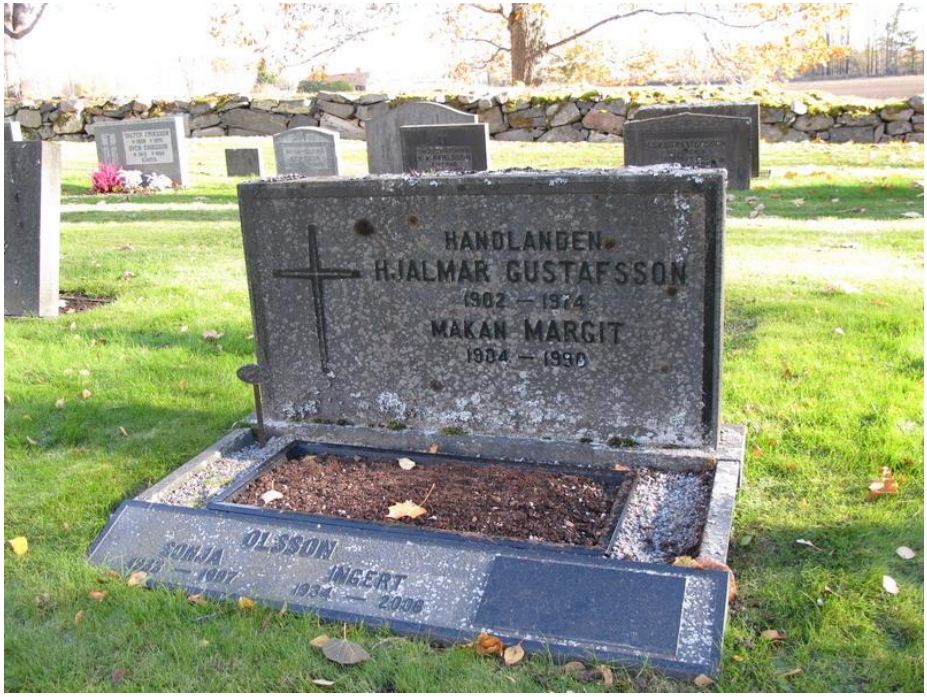
Gravvård	Kyrkogård Lillkyrka	
Läge Kv 2	Gravplatsnr 336-337	Årtal
Gravvårdens typ Stående sten	Gravvårdens höjd 53,5 cm	Gravvårdens material Granit, svart
Plantering/växtmaterial	Omgärdning	Ytmaterial Gräs
Inskription HANDLANDEN HJALMAR GUSTAFSSON 1902-1974 MAKAN MARGOT 1904- 1990		Inskriptionstyp Förhöjd, polerad
		Titel Handlanden
Skador Mossa / lav		
Beskrivning Stående svart sten med rakt överstycke. Förhöjd polerad inskription, kors samt ram.		
Kulturhistoriskt värde Titel och personhistoriskt värde. Handlare i Åsta handel, Hjalmar Gustafsson var måg till tidigare handlare Henrik Andersson.		
Bild

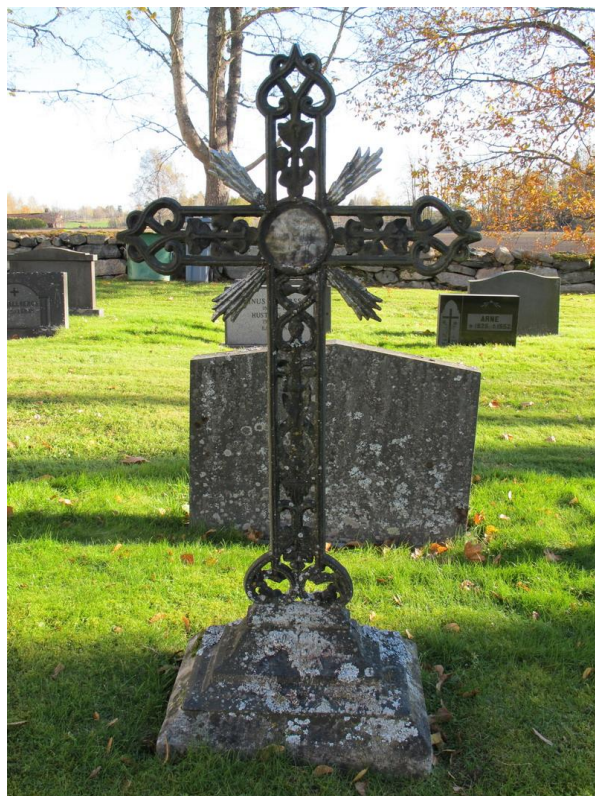
Kyrkogård Lillkyrka	
Läge Kv 2	Gravplatsnr 325	Årtal
Gravvårdens typ Stående kors	Gravvårdens höjd 118 cm	Gravvårdens material Järn
Plantering/växtmaterial	Omgärdning	Ytmaterial Gräs
Inskription Här hvilar Maken GUSTAF ÅBERG Född 31/8 1834 Död 27/4 1896		Inskriptionstyp Troligtvis skrivet på papper.
		Titel
Skador Mossa/lav, rost, fuktskador		
Beskrivning Formgjutet kors av järn med genombruten dekor målat i svart och silver. Bas av huggen natursten.		
Kulturhistoriskt värde Gjutet kors av järn från slutet av 1800-talet. Ett av få på församlingens kyrkogårdar.

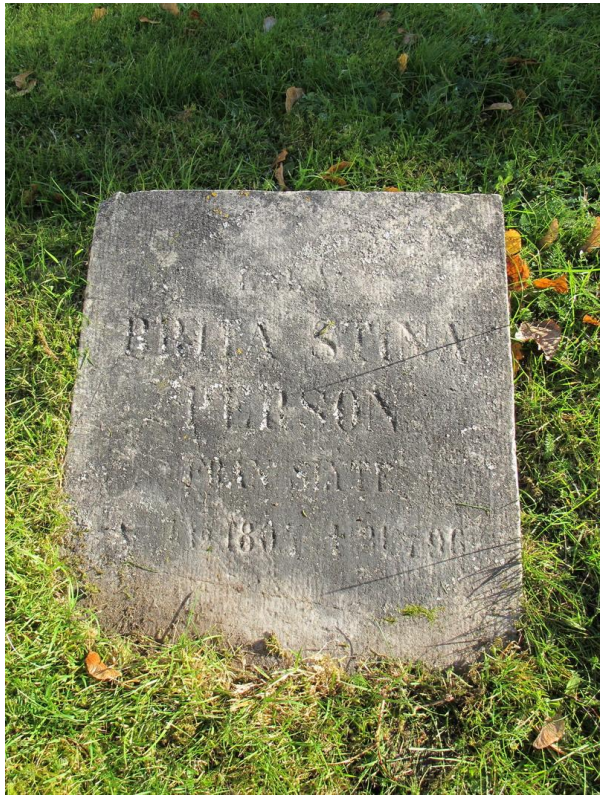
Kyrkogård Lillkyrka	
Läge Kv 2	Gravplatsnr 321	Årtal
Gravvårdens typ Liggande svagt sluttande sten	Gravvårdens höjd 41 cm	Gravvårdens material Ekebergsmarmor
Plantering/växtmaterial	Omgärdning	Ytmaterial Gräs
Inskription ENKA BRITA STINA PERSON FRÅN SLYTE		Inskriptionstyp Försänkt
		Titel
Skador Mossa/lav, mekanisk skada, avslaget hörn		
Beskrivning Liggande, svagt sluttande sten av vit marmor, troligtvis Ekebergsmarmor. Framsidan har en fint huggen ”randig” yta.		
Kulturhistoriskt värde Sten från sent 1800-tal samt en av ovanligt många små liggande stenar, karaktärsskapande för kvarteret. By-/gårdsnamn. Sten tillverkad av ekebergsmarmor, lokalt material.		
Bild

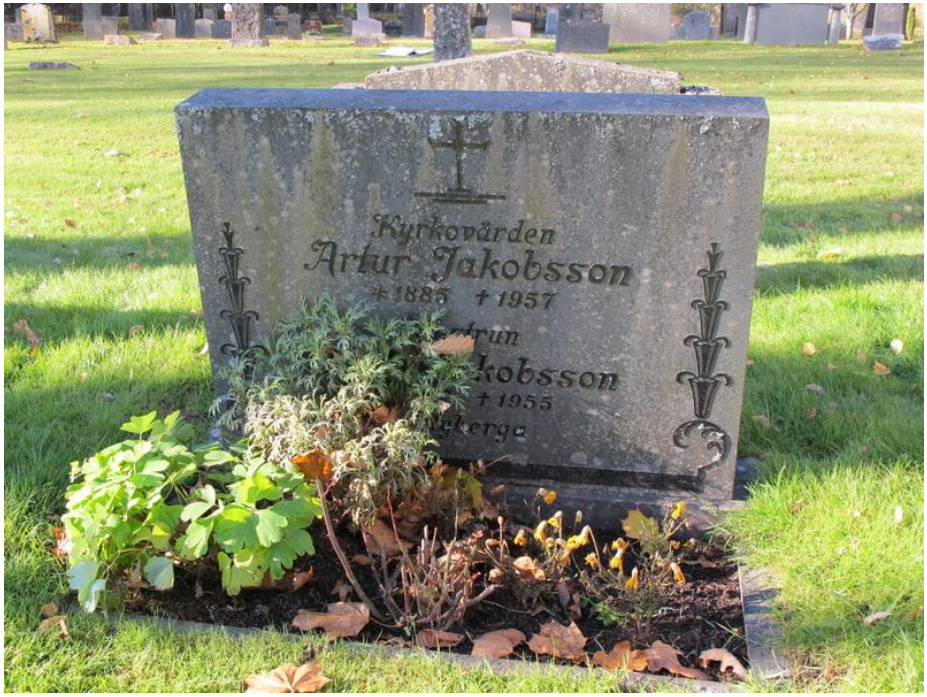
Gravvård	Kyrkogård Lillkyrka	
Läge Kv 2	Gravplatsnr 350-351	Årtal
Gravvårdens typ Stående sten	Gravvårdens höjd 72 cm	Gravvårdens material Granit, svart
Plantering/växtmaterial Blommor	Omgärdning	Ytmaterial
Inskription Kyrkovärden Artur Jacobssn f. 1885 d. 1957 Hustrun Hilda Jacobsson f. 1883 d. 1955		Inskriptionstyp Förhöjd, polerad
		Titel Kyrkovärd
Skador Sättning, mossa/lav		
Beskrivning Svart slät sten med polerad inskription och dekor.		
Kulturhistoriskt värde Titel.		
Bild

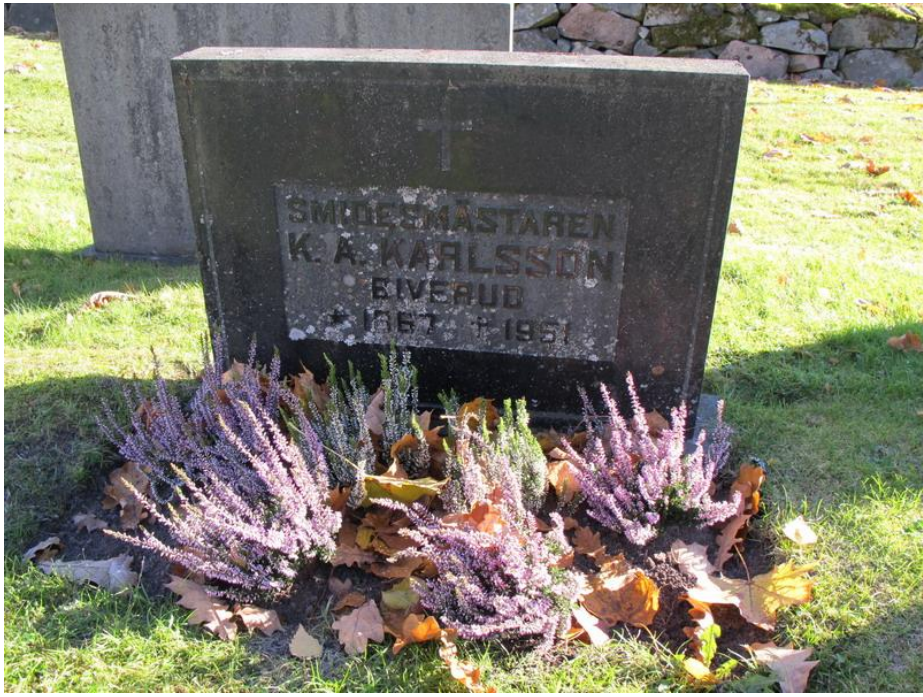
Gravvård	Kyrkogård Lillkyrka	
Läge Kv 2	Gravplatsnr 380, finns ej i församlingens pärm.	Årtal
Gravvårdens typ Stående sten	Gravvårdens höjd 53 cm	Gravvårdens material Granit, svart
Plantering/växtmaterial Blommor	Omgärdning	Ytmaterial
Inskription SMIDESMÄSTAREN K.A. KARLSSON BIVERUD F. 1867 D. 1951		Inskriptionstyp Förhöjd, polerad
		Titel Smidesmästare
Skador Sättning, mossa/lav		
Beskrivning Stående svart polerad sten med rakt överstycke dekorerad med kors i övre delen.		
Kulturhistoriskt värde Titel. By-/gårdsnamn.		
Bild

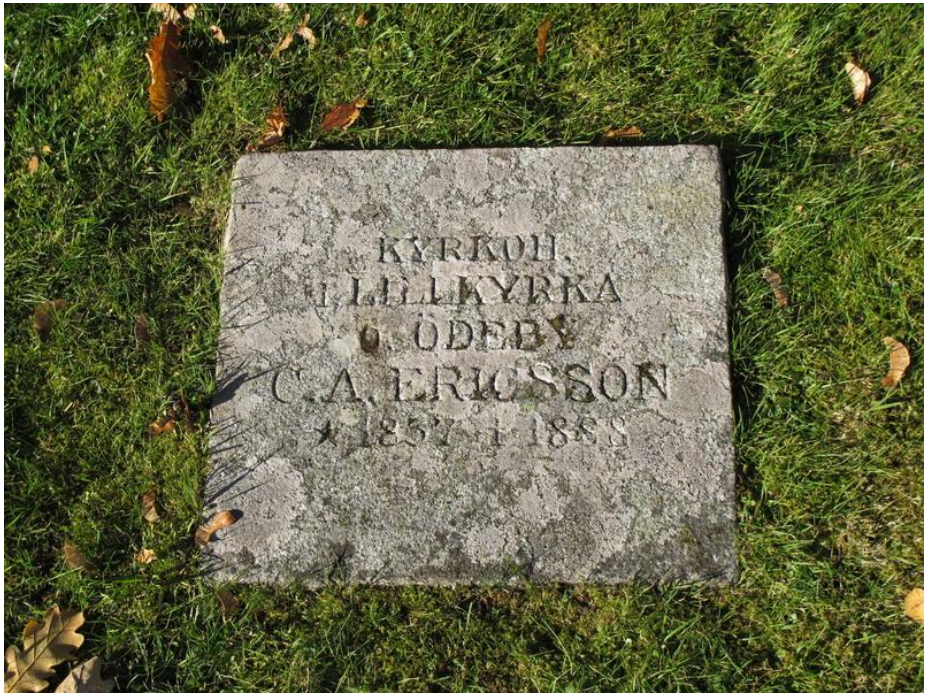
Gravvård	Kyrkogård Lillkyrka	
Läge Kv 2	Gravplatsnr 400	Årtal
Gravvårdens typ Liggande sten	Gravvårdens höjd 41 cm	Gravvårdens material Troligtvis granit
Plantering/växtmaterial	Omgärdning	Ytmaterial Gräs
Inskription KYRKOH. I LILLKYRKA O. ÖDEBY C.A. ERICSSON F. 1837 D. 1888		Inskriptionstyp Försänkt
		Titel Kyrkoherde
Skador Mossa/lav		
Beskrivning Liten enkel liggande sten täckt av lav och mossa.		
Kulturhistoriskt värde Titel med anknytning till Lillkyrka och Ödeby. Sten från sent 1800-tal.		
Bild

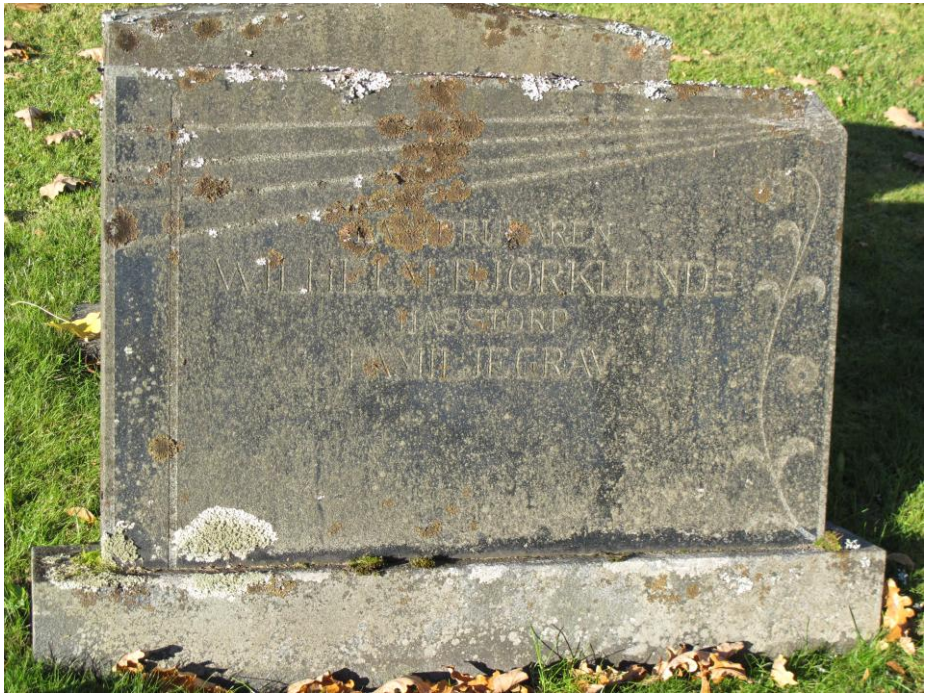
Gravvård	Kyrkogård Lillkyrka	
Läge Kv 2	Gravplatsnr 405-406	Årtal
Gravvårdens typ Stående sten	Gravvårdens höjd 78 cm	Gravvårdens material Granit, svart
Plantering/växtmaterial	Omgärdning	Ytmaterial Gräs
Inskription LANTBRUKAREN WILHELM BJÖRKLUNDS HASSTORP FAMILJEGRAV		Inskriptionstyp Försänkt
		Titel Lantbrukare
Skador Sättning, mossa/lav		
Beskrivning Stående bred sten med polerad yta dekorerad med kors, sol och blomma.		
Kulturhistoriskt värde Titel, tidstypisk sten. By-/gårdsnamn.		
Bild

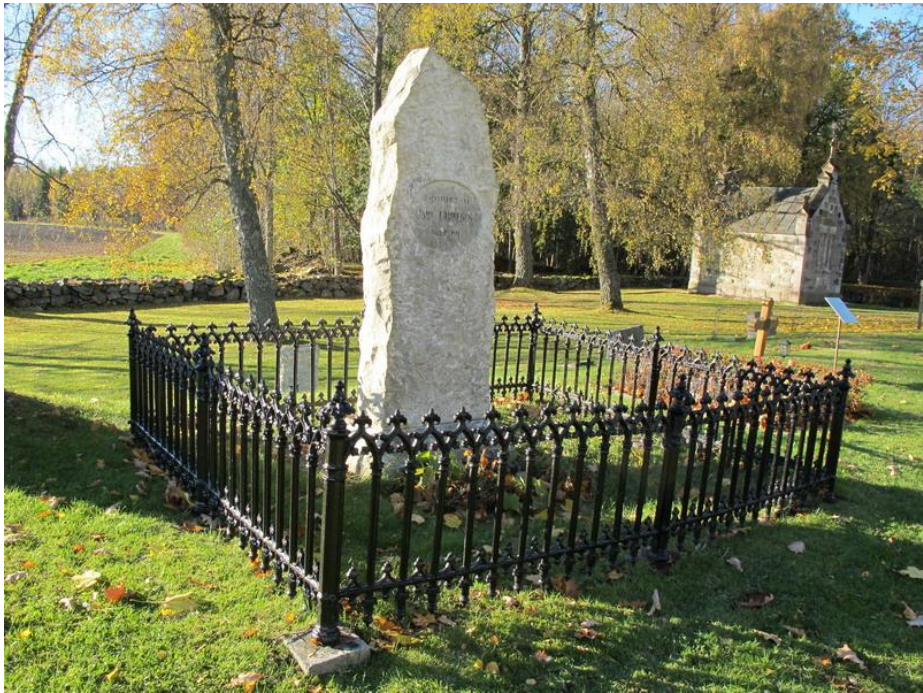
Gravvård	Kyrkogård Lillkyrka	
Läge Kv 2	Gravplatsnr 411-412	Årtal
Gravvårdens typ Stående sten	Gravvårdens höjd 235 cm	Gravvårdens material Ekebergsmarmor
Plantering/växtmaterial Blommor	Omgärdning Staket av svartmålat järn	Ytmaterial Gräs
Inskription ÖVERSTELÖJTNANT JOHN LAMBERGS FAMILJEGRAV		Inskriptionstyp Försänkt, svart
		Titel Överstelöjtnant
Skador		
Beskrivning Stor sten i vit marmor med kluven yta, oval liggande inskriptionsyta. Basen är fasad och fint huggen på övre delen mot stenen, i övrigt kluven som stenen. Gravvården omgärdad av ett gjutet staket av järn med gotiserande drag.		
Kulturhistoriskt värde Titel. Familjegrav omgärdad av gjutjärnsstaket. Sten av ekebergsmarmor, lokalt material.		
Bild

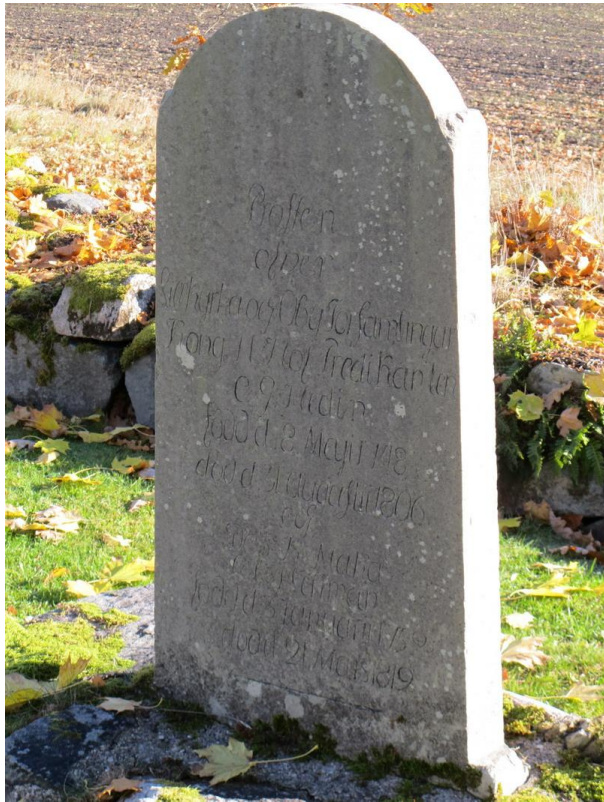
Kyrkogård Lillkyrka	
Läge Kv 2	Gravplatsnr 413, finns ej i församlingens pärm	Årtal
Gravvårdens typ Stående sten	Gravvårdens höjd 121 cm	Gravvårdens material Kalksten
Plantering/växtmaterial	Omgärdning	Ytmaterial Gräs
Inskription Prosten öfver Lillkyrka och Öby församling C.G. Hedin född d. 8 Maji 1748 död d. 31 augustii 1806 och Dess K. Maka C.C. Westman född d. 3 januarii 1752 död d. 21 mars 1819		Inskriptionstyp Försänkt, spår av svart
		Titel Prost
Skador Mossa/lav, sprickor, avslagna hörn		
Beskrivning Tunn stående sten med rundat överstycke. Stenen står på en bas av fogad natursten.		
Kulturhistoriskt värde Titel med anknytning till kyrkan, Lillkyrka och Ödeby. Stenen är från tidigt 1800-tal. Föredömligt vore om stenen fick någon typ av skydd under vintern.		
Bild

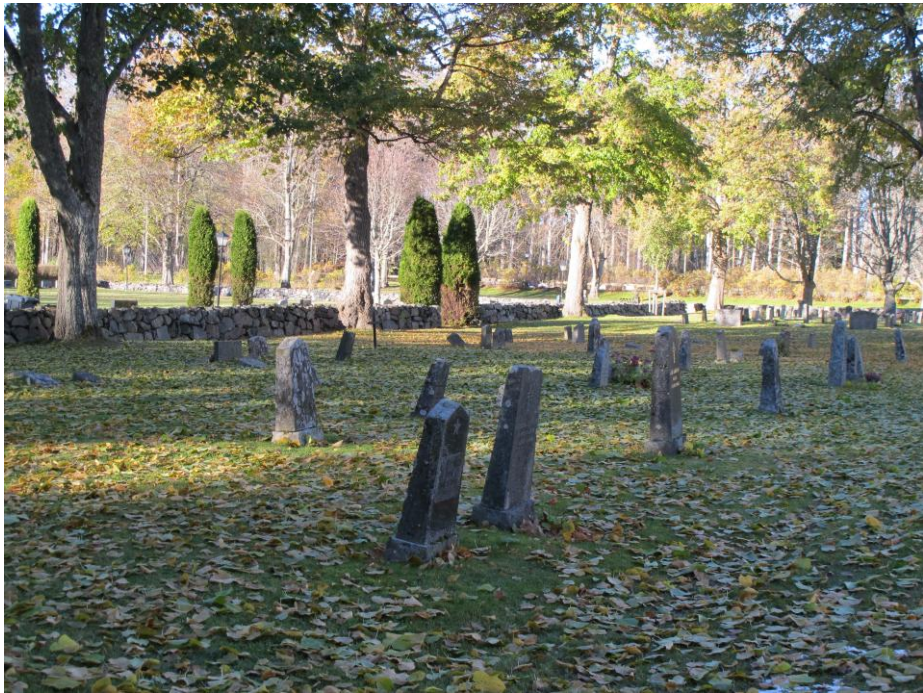
Kyrkogård Lillkyrka	
Läge Kv 4	Gravplatsnr 1-165	Årtal
Gravvårdens typ	Gravvårdens höjd	Gravvårdens material
Plantering/växtmaterial	Omgärdning	Ytmaterial
Inskription		Inskriptionstyp
		Titel
Skador Sättning, mossa/lav		
Beskrivning		
Kulturhistoriskt värde Norra delen av kvarter 4 har ett stort karaktärsskapande värde där samtliga stenar bör bevaras på sina ursprungliga platser, önskvärt är att denna del av kv 4 lämnas som den är, med sin äldre karaktär och att inga nya gravvårdar tillkommer.		
Bild

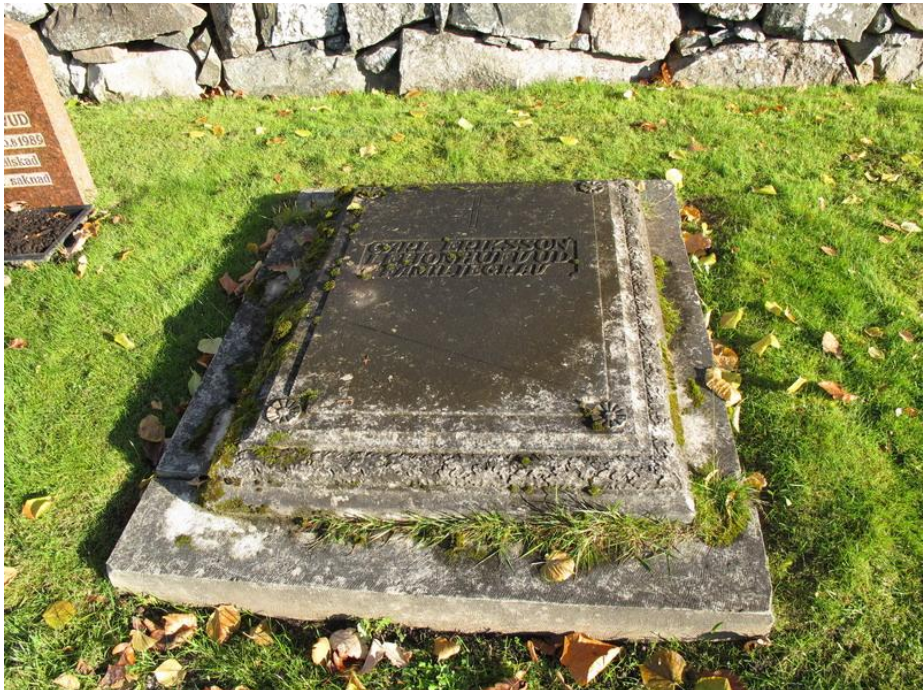
Gravvård	Kyrkogård Lillkyrka	
Läge Kv 6	Gravplatsnr 104,106	Årtal
Gravvårdens typ Liggande häll/sten	Gravvårdens höjd 163 cm	Gravvårdens material Ser ej
Plantering/växtmaterial	Omgärdning	Ytmaterial
Inskription CARL ERIKSSON LEIJONHUFVUD FAMILJEGRAV		Inskriptionstyp Förhöjd
		Titel
Skador Mossa/lav, mekanisk		
Beskrivning Stor liggande häll med profilerad kan dekorerad med ekkrans med blad och ollon, i hörnen på övre delen finns en blomma i varje hörn. Hällens övre del är slät med nedsänkt inskriptionsruta och kors i övre delen. Stenramen som hällen vilar på har en fint huggen yta.		
Kulturhistoriskt värde Gravvård över familjen Lejonhufvud. Personhistoriskt värde, släkten Lejonhufvud var tidigare ägare till bland annat Ekebergs herrgård.		
Bild

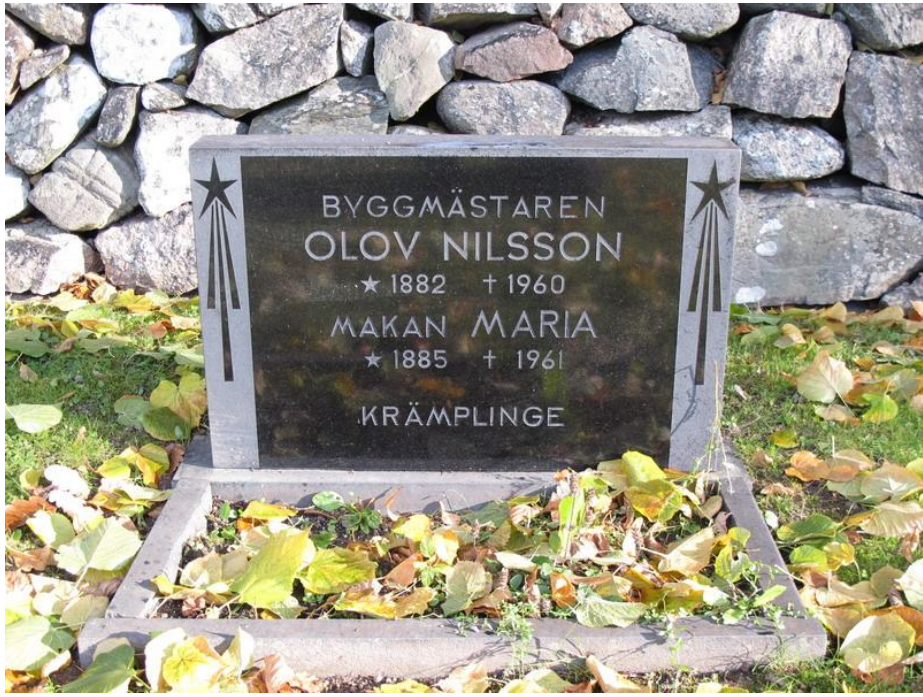
Kyrkogård Lillkyrka	
Läge Kv 6	Gravplatsnr 174, 176	Årtal
Gravvårdens typ Stående sten	Gravvårdens höjd 48,5 cm	Gravvårdens material Granit, svart
Plantering/växtmaterial Blommor	Omgärdning	Ytmaterial
Inskription BYGGMÄSTAREN OLOV NILSSON F. 1882 D. 1960 MAKAN MARIA F. 1885 D. 1961 KRÄMPLINGE		Inskriptionstyp Försänkt
		Titel Byggmästare
Skador		
Beskrivning Låg bred sten med polerad inskriptionsyta, på var sida där om en stjärna med strålar.		
Kulturhistoriskt värde Titel. By-/gårdsnamn.		
Bild

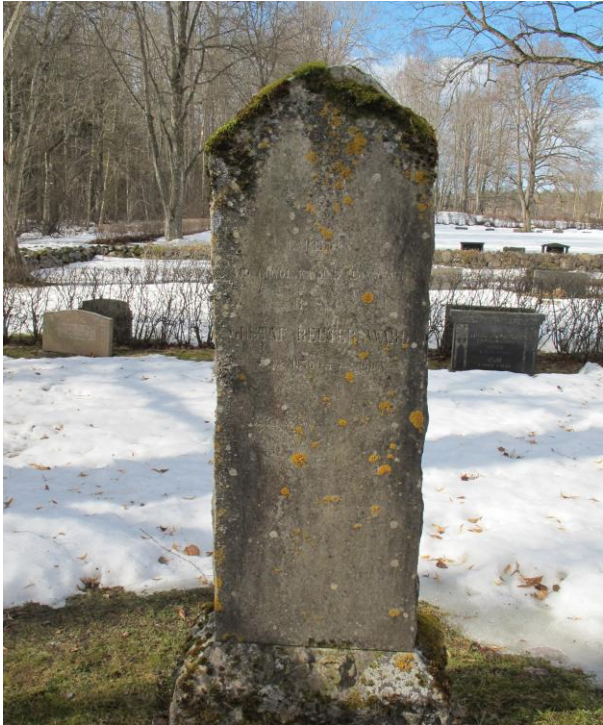
Gravvård	Kyrkogård Lillkyrka	
Läge Kv 5	Gravplatsnr 5	Årtal
Gravvårdens typ Stående sten	Gravvårdens höjd 195 cm	Gravvårdens material Ekebergsmarmor
Plantering/växtmaterial	Omgärdning	Ytmaterial Gräs
Inskription KAPTEN VID KONGL. KALMAR REGEMENTE R.S.O. GUSTAF REUTERSWÄRD f. 3/5 1856 d. 13/6 1904		Inskriptionstyp Försänkt, spår av svart
		Titel Kapten
Skador Sättning, mossa/lav		
Beskrivning Hög oregelbunde sten med slät framsida placerad på en bas. Basen har en fint huggen yta samt en blomma i relief.		
Kulturhistoriskt värde Titel, gravvård av ekebergsmarmor, lokalt material.		
Bild Datum 2010-10-22 Fotograf Anneli Borg

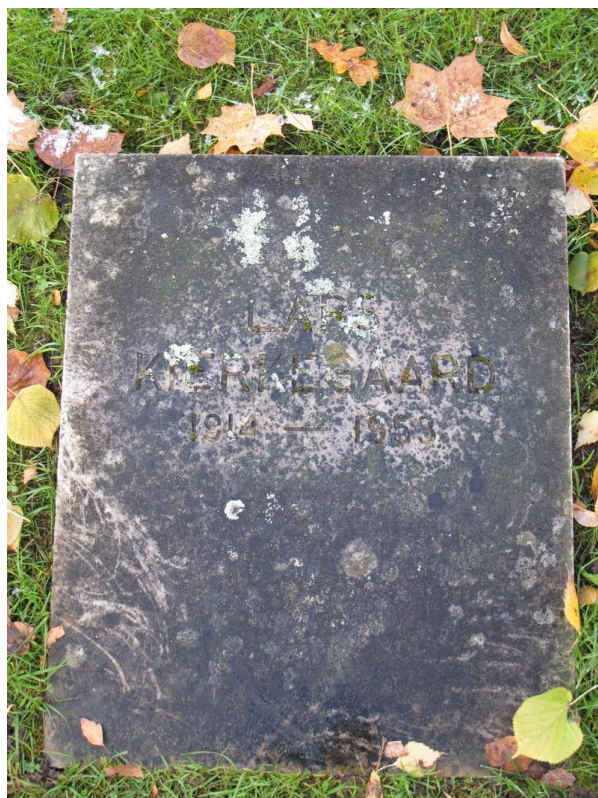
Kyrkogård Lillkyrka	
Läge Kv 5	Gravplatsnr Troligtvis 12.g. ej kyrkans mark ej i församlingens pärm	Årtal
Gravvårdens typ Liggande sten	Gravvårdens höjd 55,5 cm	Gravvårdens material Ekebergsmarmor
Plantering/växtmaterial	Omgärdning	Ytmaterial Gräs
Inskription LARS KIERKEGAARD 1914-1953		Inskriptionstyp Försänkt
		Titel
Skador Mossa/lav		
Beskrivning Enkel liggande sten av Ekebergsmarmor.		
Kulturhistoriskt värde Personhistoriskt värde, släkten Kierkegaard, ägare till Ekebergs herrgård. Lokalt material, ekebergsmarmor.

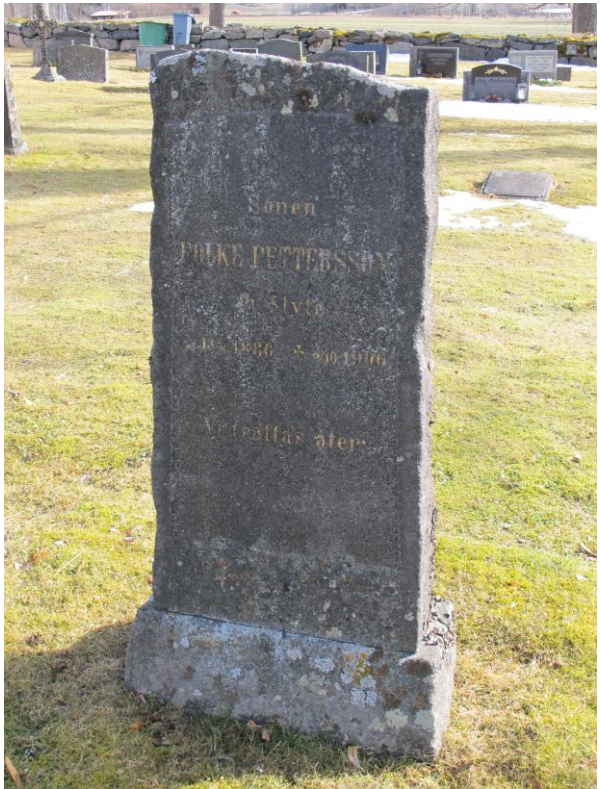
Gravvård	Kyrkogård Lillkyrka	
Läge Kv 2	Gravplatsnr 212	Årtal
Gravvårdens typ Stående sten	Gravvårdens höjd 114 cm	Gravvårdens material Granit, svart
Plantering/växtmaterial	Omgärdning	Ytmaterial Gräs
Inskription Sonen FOLKE PETTERSSON Fr. Slyte f. 13/8 1886 d. 3/10 1906 ”Vi träffas åter”		Inskriptionstyp Försänkt, guld Titel
Skador		
Beskrivning Stående sten med oregelbundet snedställt krön. Slät polerad, något upphöjd, inskriptionsruta med snedställda kanter. I övrigt bearbetad klyven yta lika så på sockel.		
Kulturhistoriskt värde Sten från tidigt 1900-tal, karaktärsskapande för kvarteret. By-/gårdsnamn.		
Bild

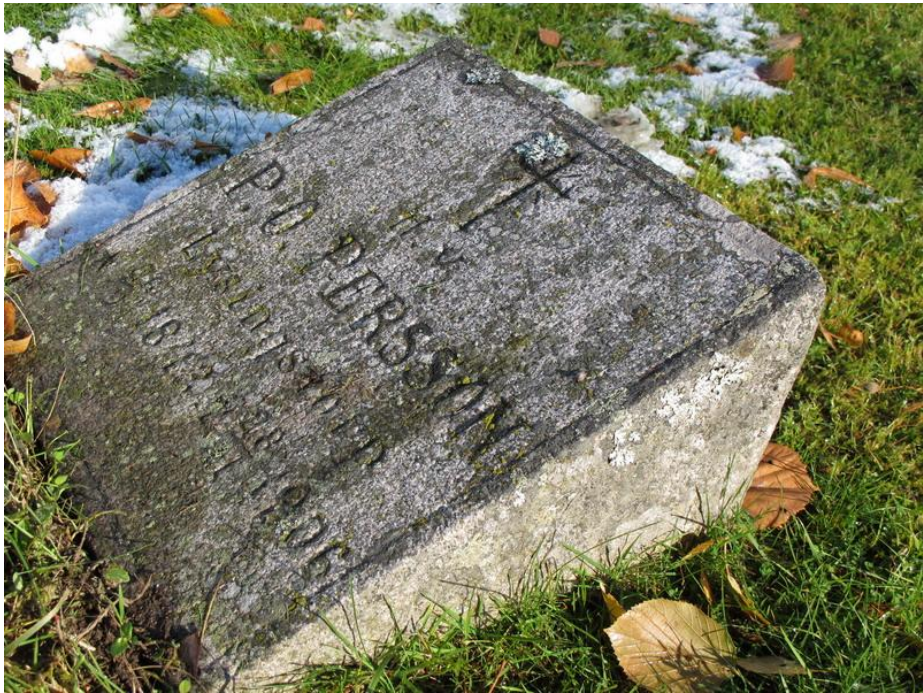
Gravvård	Kyrkogård Lillkyrka	
Läge Kv 2	Gravplatsnr 210	Årtal
Gravvårdens typ Liggande, svagt sluttande sten	Gravvårdens höjd 35,5 cm	Gravvårdens material Granit
Plantering/växtmaterial	Omgärdning	Ytmaterial
Inskription H.V. P.O. PERSSON Lysingstorp f. 26/9 1842 d. 28/11 1906		Inskriptionstyp Försänkt, spår av svart
		Titel
Skador Mossa/lav		
Beskrivning Snedställd liggande sten, framsidan har en fint huggen ”randig” yta. Sidorna är grövre arbetade.		
Kulturhistoriskt värde Sten från tidigt 1900-tal samt en av ovanligt många små liggande stenar, karaktärsskapande för kvarteret. By-/gårdsmamn. By-/gårdsmamn.		
Bild

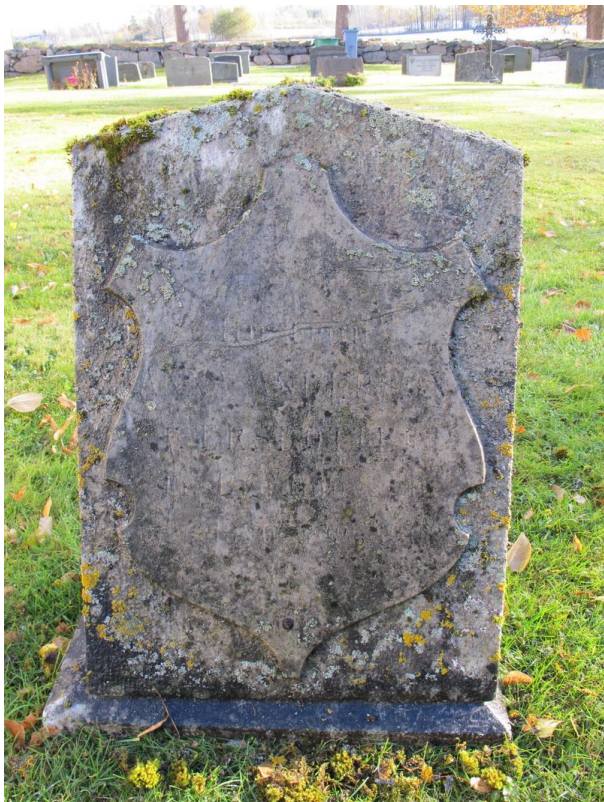
Gravvård	Kyrkogård Lillkyrka	
Läge Kv 2	Gravplatsnr 201	Årtal
Gravvårdens typ Stående sten	Gravvårdens höjd 74 cm	Gravvårdens material Ekebergsmarmor
Plantering/växtmaterial	Omgärdning	Ytmaterial Gräs
Inskription HUSTRUN ANNA ANDERSSON F. ERSDOTTER FR. BREDMOSEN F 15/3 1880 D. 10/3 1908		Inskriptionstyp Försänkt
		Titel
Skador Mossa/lav		
Beskrivning Stående sten med slåthuggen, upphöjd inskriptionsyta i form av en sköld, i övrigt grovt bearbetad yta. Sockel, fint huggen i "ränder".		
Kulturhistoriskt värde Lokalt material, ekebergsmarmor. Sten från tidigt 1900-tal. By-/gårdsnamn.		
Bild

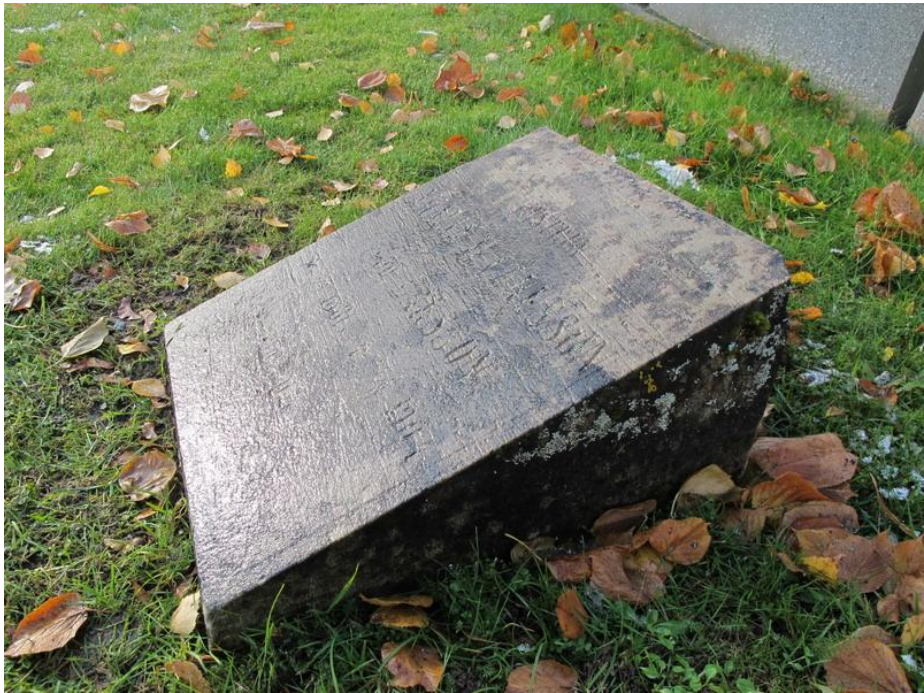
Gravvård	Kyrkogård Lillkyrka	
Läge Kv 2	Gravplatsnr 234	Årtal
Gravvårdens typ Lignade, snedställd sten	Gravvårdens höjd 46,5 cm	Gravvårdens material Ekebergsmarmor
Plantering/växtmaterial	Omgärdning	Ytmaterial gräs
Inskription HUSTRUN AMALIA ? CARLSSON FÖDD LARSSON F. 7/9 1881 D. 27/8 1907? 04? JOH. 11:26		Inskriptionstyp Försänkt Titel
Skador Sättning, mossalav		
Beskrivning Snedställd liggande sten med upphöjd slät inskriptionsruta med konkavt rundade hörn. Fint huggen som i ”ränder” på sidorna.		
Kulturhistoriskt värde Sten från tidigt 1900-tal samt en av ovanligt många små liggande stenar, karaktärsskapande för kvarteret. Sten tillverkad av ekebergsmarmor.		
Bild

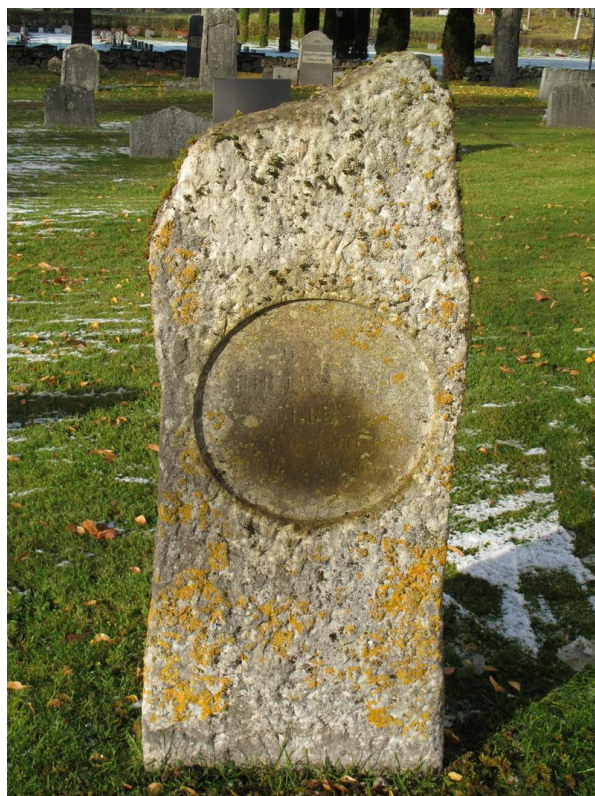
Kyrkogård Lillkyrka	
Läge Kv 2	Gravplatsnr 230-231	Årtal
Gravvårdens typ Stående sten	Gravvårdens höjd 122 cm	Gravvårdens material Ekebergsmarmor
Plantering/växtmaterial	Omgärdning	Ytmaterial Gräs
Inskription HUSTRUN HILMA SOFIA ANDERSSON Gunnarsökna f. 1877 – d. 1904		Inskriptionstyp Försänkt, spår av svart
		Titel
Skador sättning, mossa/lav		
Beskrivning Stående ojämj sten med oregelbunden överdel, kluven bearbetad yta med rund försänkt inskriptionsyta.		
Kulturhistoriskt värde Tidstypisk sten från tidigt 1900-tal. By-/gårdsnamn. Sten av ekebergsmarmor, lokalt material.

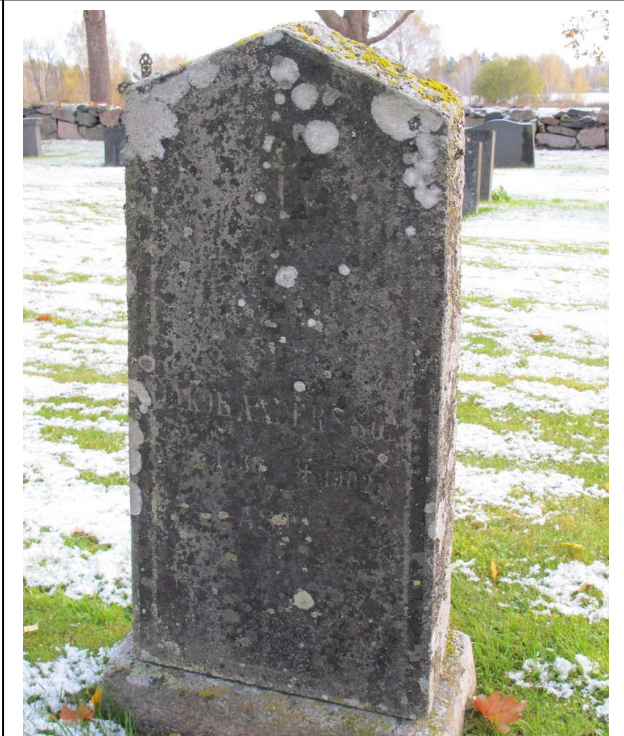
Kyrkogård Lillkyrka	
Läge Kv 2	Gravplatsnr Ej numrerad, finns mellan 259-266	Årtal
Gravvårdens typ Stående sten	Gravvårdens höjd 83 cm	Gravvårdens material Granit, svart
Plantering/växtmaterial	Omgärdning	Ytmaterial Gräs
Inskription JAKOB ANDERSSON F. 1836 D. 1902 ÅSTA		Inskriptionstyp Försänkt
		Titel
Skador Sättning, mossa/lav		
Beskrivning Stående svart sten med spetsigt krön, slät framsida och grovhuggna sidor och bakstycke.		
Kulturhistoriskt värde Sten från tidigt 1900-tal, karaktärsskapande för kvarteret. By-/gårsnamn.		
Bild

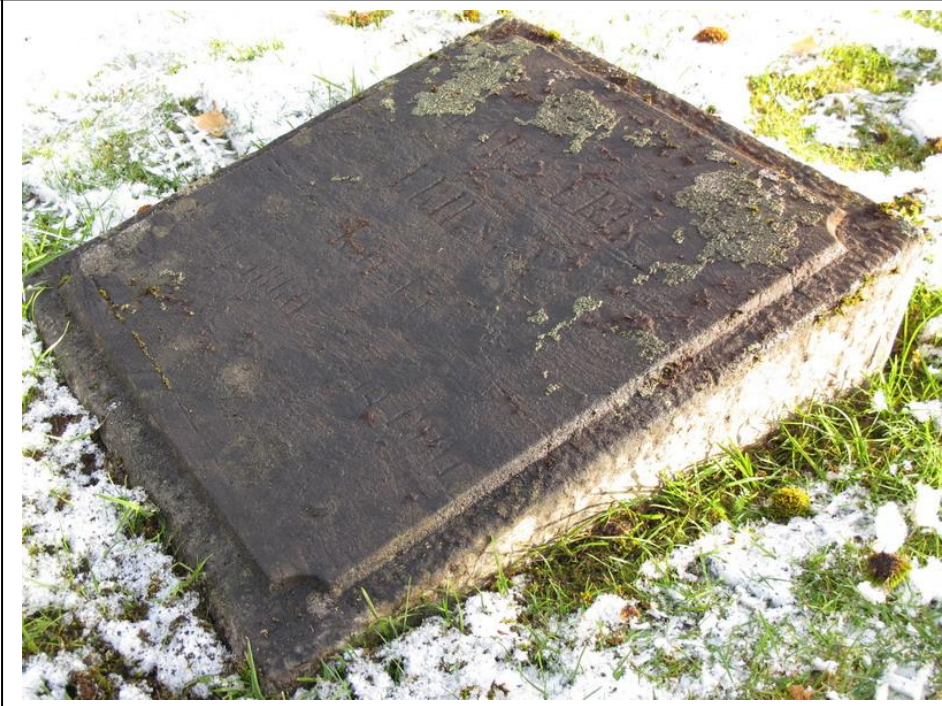
Gravvård	Kyrkogård Lillkyrka	
Läge Kv 2	Gravplatsnr 274	Årtal
Gravvårdens typ Liggande, snedställd sten	Gravvårdens höjd 47 cm	Gravvårdens material Ekebergsmarmor
Plantering/växtmaterial	Omgärdning	Ytmaterial Gräs
Inskription KARL ERIK ERIKSSON Kårsta f. ? 1860 d. ?/10 1901		Inskriptionstyp Försänkt
		Titel
Skador Mossa/lav		
Beskrivning Liggande snedställd sten med slät förhöjd inskriptionsruta med konkavt rundade hörn i övrigt grovt bearbetad yta.		
Kulturhistoriskt värde Sten från tidigt 1900-tal samt en av ovanligt många små liggande stenar, karaktärsskapande för kvarteret. By-/gårdsnamn. Sten tillverkad av ekebergsmarmor, lokalt material.		
Bild

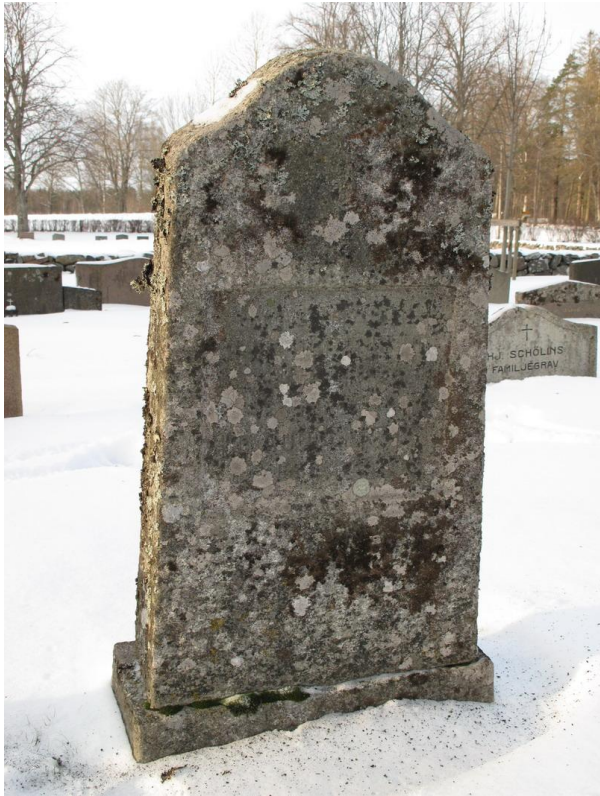
Gravvård	Kyrkogård Lillkyrka	
Läge Kv 3	Gravplatsnr ?	Årtal
Gravvårdens typ Stående sten	Gravvårdens höjd 115 cm	Gravvårdens material Granit
Plantering/växtmaterial	Omgärdning	Ytmaterial Gräs
Inskription SÅGVERKSEGAREN ISAK JOHANSSON F 1876 D. 195? SONEN ALB. RUDOLF TEOFIL F. 1902 D. 1927		Inskriptionstyp Försänkt
		Titel Sågverksegaren
Skador Sättning, mossa/lav		
Beskrivning Stående sten på bas med rundat krön, försänkt inskriptionsruta.		
Kulturhistoriskt värde Titel		
Bild
