Lillkyrka kyrkogård

Lillkyrka socken, Örebro kommun, Närke, Strängnäs stift

Inventering av kulturhistoriskt värdefulla gravvårdar 2010-2011

Charlott Torgén
Rapport 2011:8

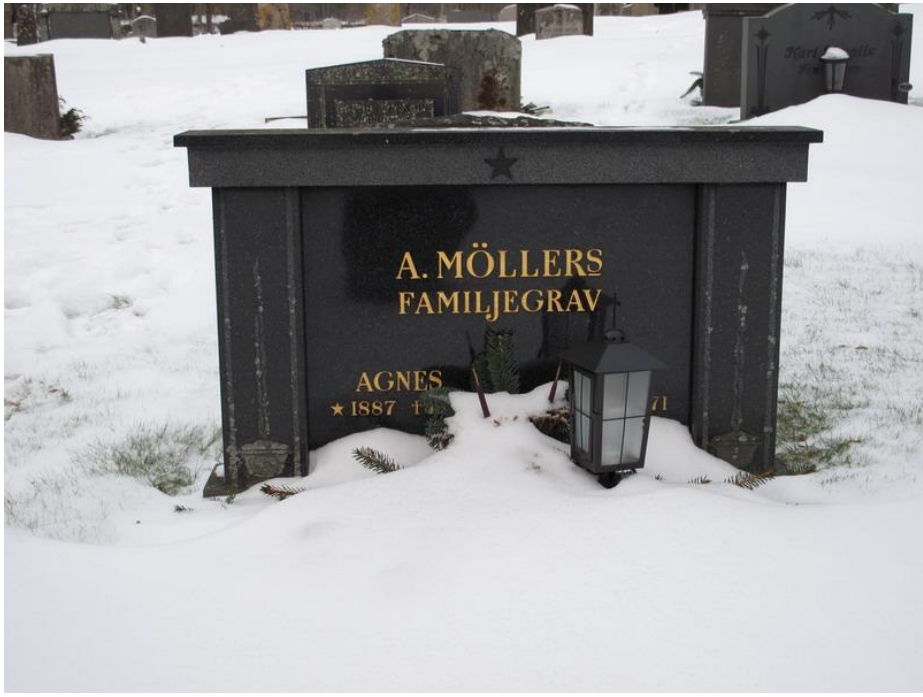
Gravvård	Kyrkogård Lillkyrka	
Läge Kv 2	Gravplatsnr 388-390	Årtal
Gravvårdens typ Stående sten	Gravvårdens höjd 60 cm	Gravvårdens material Granit, svart
Plantering/växtmaterial	Omgärdning	Ytmaterial
Inskription A. Möllers FAMILJEGRAV AGNES AXEL f. 1887 d. 1956 f. 1888 d. 1971		Inskriptionstyp Försänkt, guld
		Titel
Skador Mossa/lav		
Beskrivning Polerad svart sten med rakt översycke dekorerat med en stjärna i mitten, sidostycken dekorerade med oljelampa.		
Kulturhistoriskt värde Personhistoriskt värde. Agens och Axel skötte post och telgraf i Slytefallet.		
Bild
