Branntiløp Deichman Bjørvika 8. februar 2022

KKOA 9. nov 2022
Halvor Heir, Oslobygg
Ole Tidemann Røine, Deichman

- Om Deichman
- Om Deichman Bjørvika
- Branntilløp 8. februar 2022 – hendelsesforløp
- Erfaringer

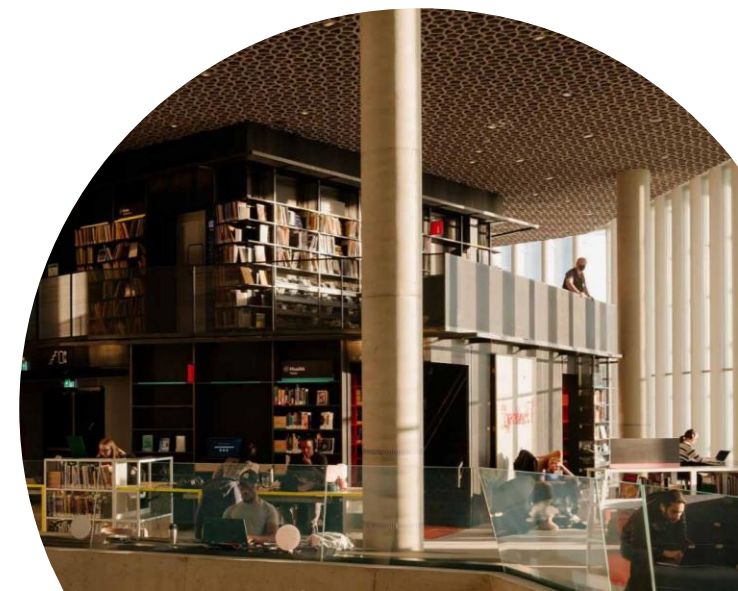
Oppbygging av gulv

- ▶ Datagulv
- ▶ Skjulte føringsveier
- ▶ Fleksibel bruk av rom
- ▶ Sprinkling i gulv
- ▶ All teknisk infrastruktur og ventilasjon ligger i gulvet

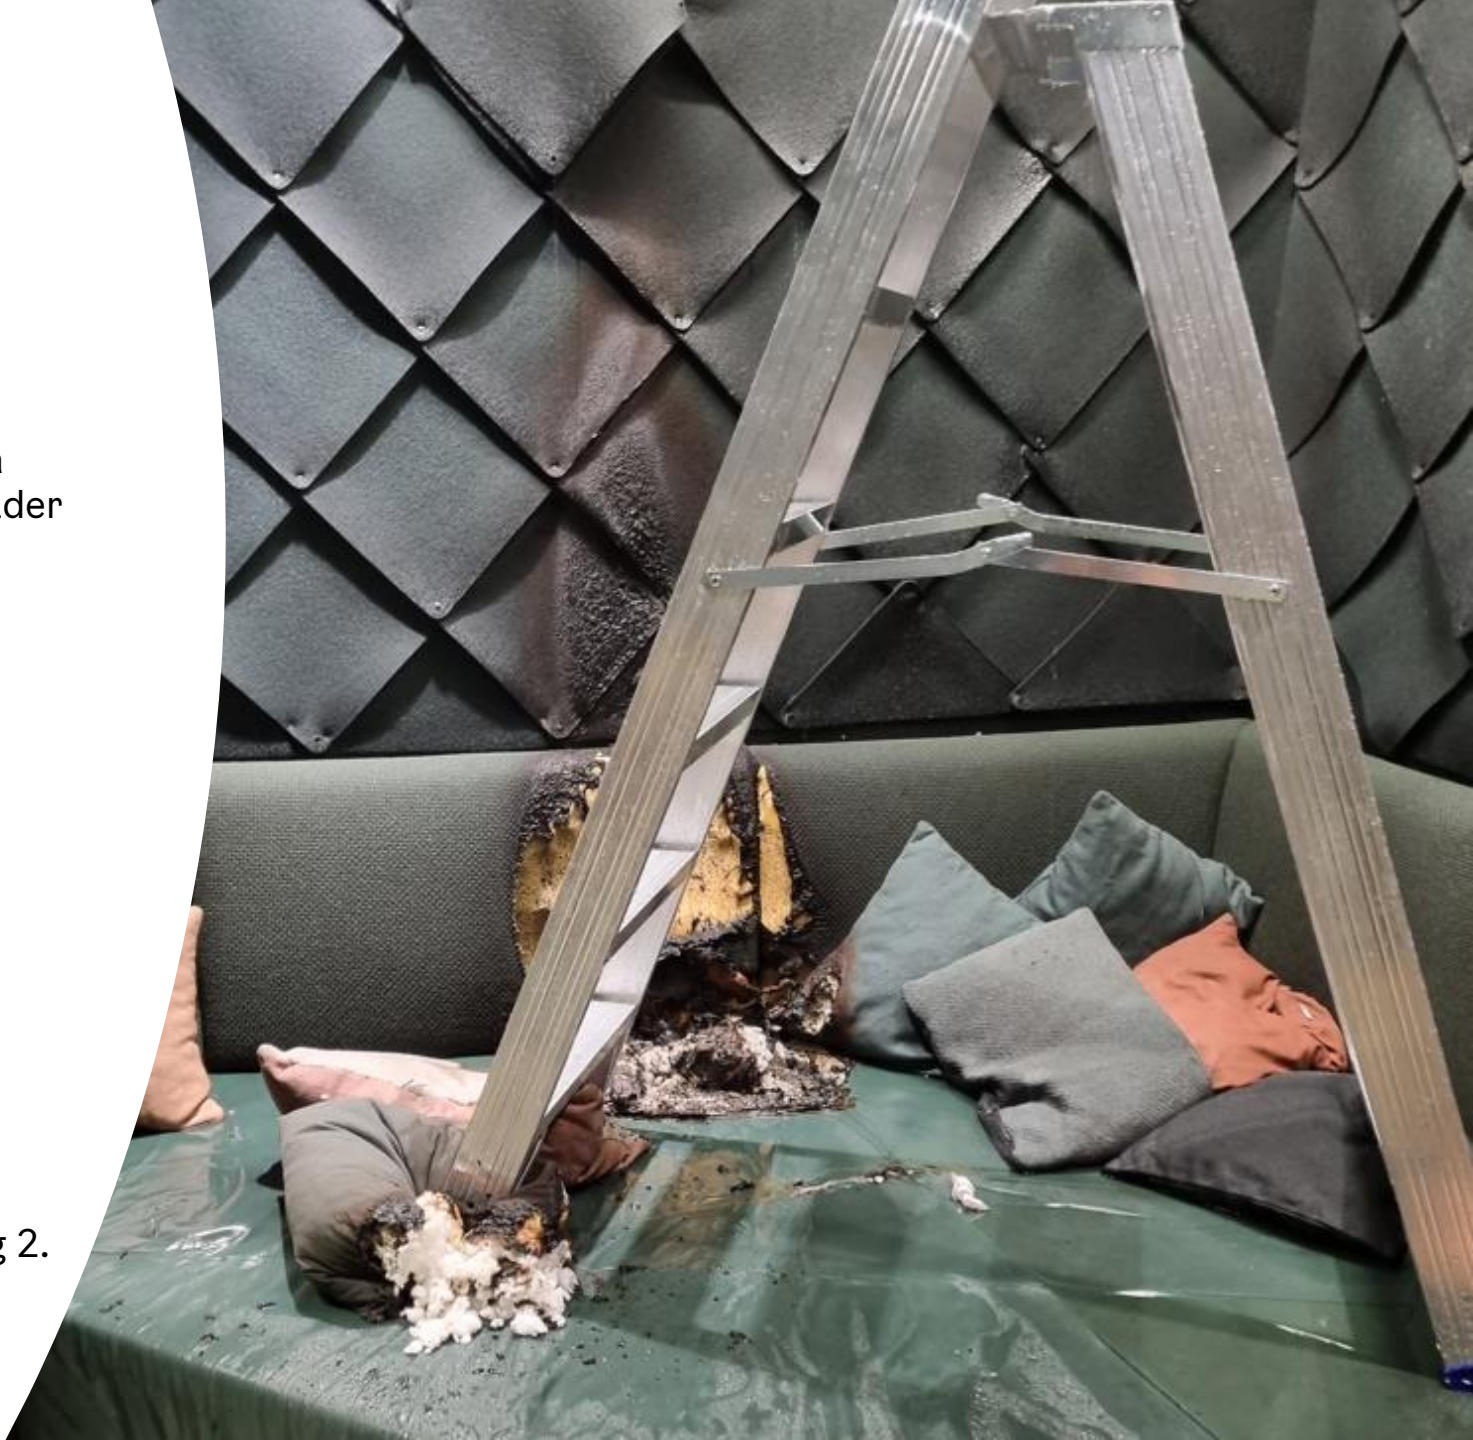
- ▶ En sprinkel utløst pga varmeutvikling
- ▶ Vannsprit i en radius på ca 10-15 m
- ▶ Vann renner ned i datagulv og ut i etasjer under
- ▶ Det er enkel tilgang til gulv og tekniske installasjoner
- ▶ Kostnader ikke helt avklart, byggtekniske kostnader lander på 3-5 mill NOK
- ▶ Deichman har kostnader til på skadde bøker og tidsskrifter
- ▶ Alt kjøres på samme forsikring, egenandel 300.000,-
