DOKUMENTASJONSRAPPORT DRONNING EUFEMIASGATE SØRENGA 10
ID 138930
NMM SAKSNUMMER: 2009320

DRONNING EUFEMIASGATE SØRENGA 10

Denne rapporten omhandler først og fremst *Sørenga 10* (*Sørenga Båtflak*). *Sørenga 10* består av fem hudbord, et band og en T-formet kjøl. Hudbord fra den subygde båten var festet til hverandre med jernnagler. Trenagler var brukt til å feste bandene til hudbordene.

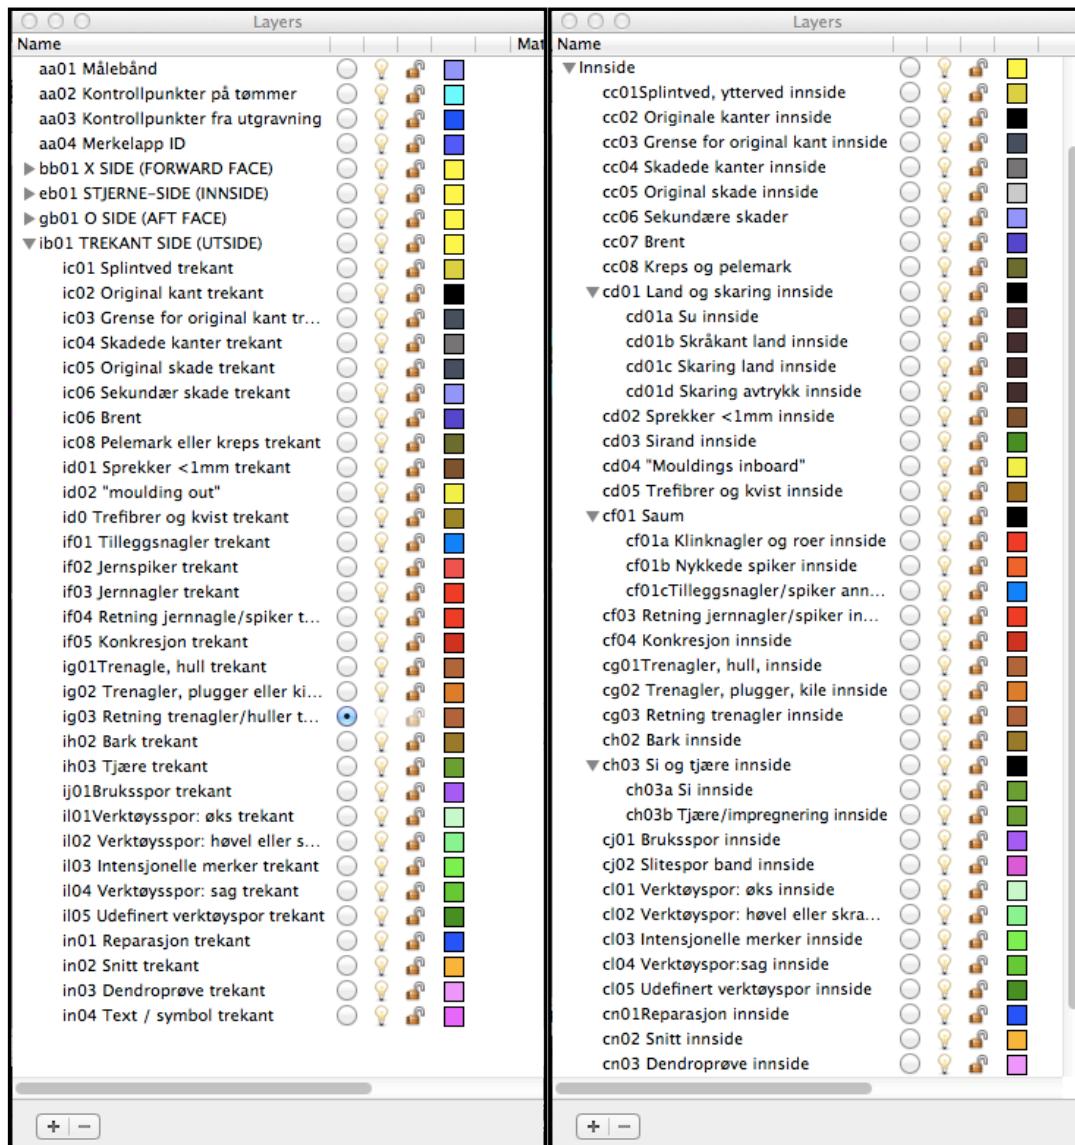
Figur 2 Standarden er utformet som en lagmeny i 3D-programmet Rhino, og består av fargekodede lag for egenskapene som skal dokumenteres. Mal for firesidige deler (t.v.) og tosidige deler (t.h.).

Når man dokumenterer følger man standard oppsett (dokumentasjonsmal, se nedenfor) for de egenskapene ved tømmeret som anses for vesentlige. Standarden er utformet som en lagmeny i 3D-programmet Rhino, og består av fargekodede lag som koder egenskapene som dokumenteres (Figur 2).

Malen består av rhino-filer med et integrert lagsystem, der hvert lag definerer kvaliteter og egenskaper ved båtdelen som tegneren skal legge vekt på i dokumentasjonsprosessen (Figur 2). Det anvendes én type mal for tosidige deler (planker), og en annen type mal for firesidige deler (inntømmer, stevner, kjøl). Lagene er fargekodet, og gjør det derfor mulig å lese en Rhino-tegning på tvers av prosjekter som anvender samme standard. Dette har vært en viktig del av argumentasjonen for å gå over til ny metode for 1:1 dokumentasjon ved NMM. Lagmenyen fungerer også som en sjekkliste når man tegner. Det vil si at man gjennomgår menyen punkt for punkt, slik at man er sikker på at man dokumenterer alle egenskaper som bør med. På tosidige deler (hudbord) går man gjennom menyen to ganger (innside og utsiden), mens man på for eksempel band må tegne de samme egenskapene fire ganger (på frontside, akterside, underside og overside).

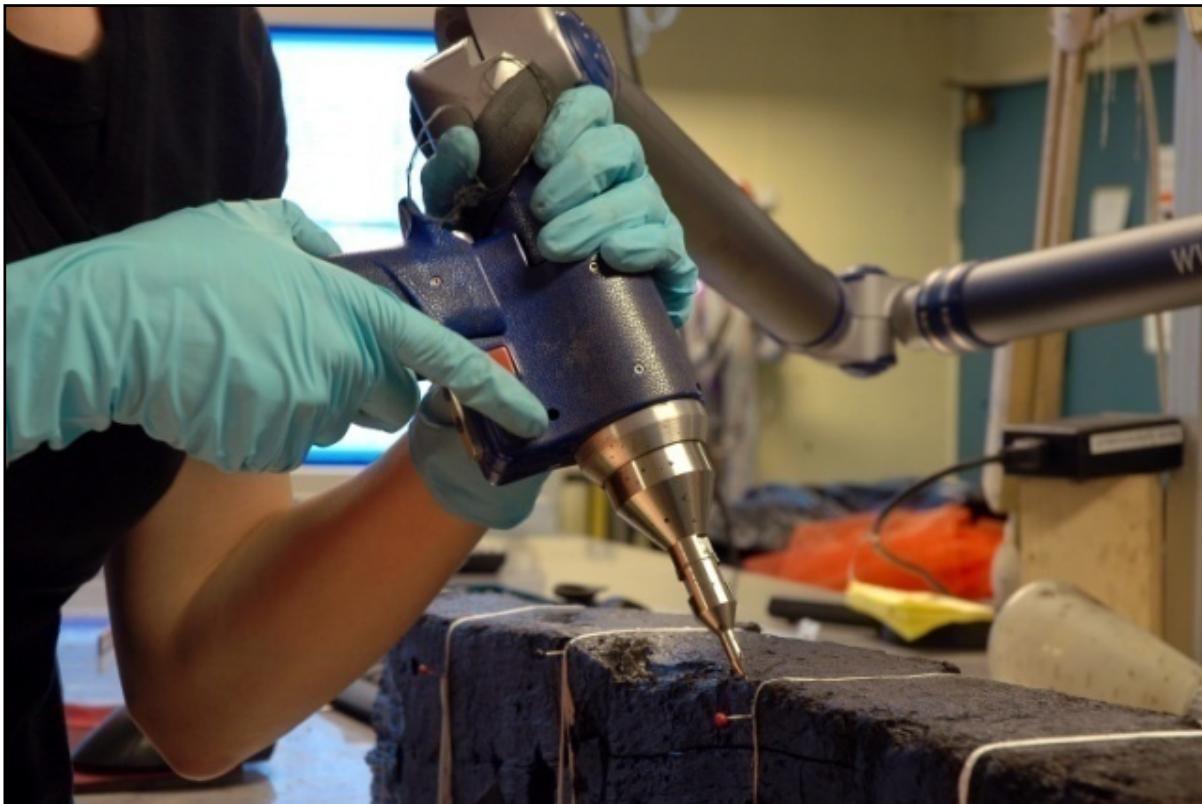
Figur 3 FARO-armens målespiss med pistolgrep i bruk. Ved å taste rød eller grønn knapp mens man holder spissen stødig mot objektet, velger man hvor punktet skal settes.

Tegningen/oppmålingen foregår ved at man taster på grønn (frontknapp) og rød knapp (bakre knapp) på pistolen, mens man holder målespissen nøyaktig på punktet man vil måle opp (Figur 3). Grønn knapp setter et punkt, rød knapp avslutter en handling (for eksempel en linje). Man kan lage både linjer og punkter, og man kan punktskanne linjer via funksjonen *sketch* i Rhino. Da får man en linje bestående av svært tette punkter, og kommer da så nært som mulig original form.

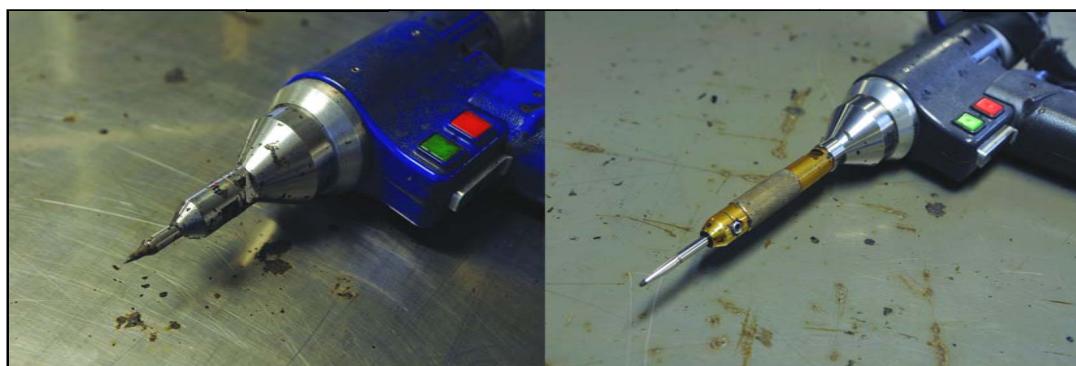
Figur 4 Målespiss. T.v. Carbide point probe (original FARO-probe), og t.h. spesialtilpasset målespiss med PDA-penn.

Målespissene (probene) som brukes er en *FARO PROBE0020: Carbide Point Probe* eller spesialtilpassede prober med myk spiss (Figur 4). Probene krever ingen kompensasjon av de oppmålte punktene. De myke spissene er å foretrekke med tanke på skade på treverket når man setter punktene.

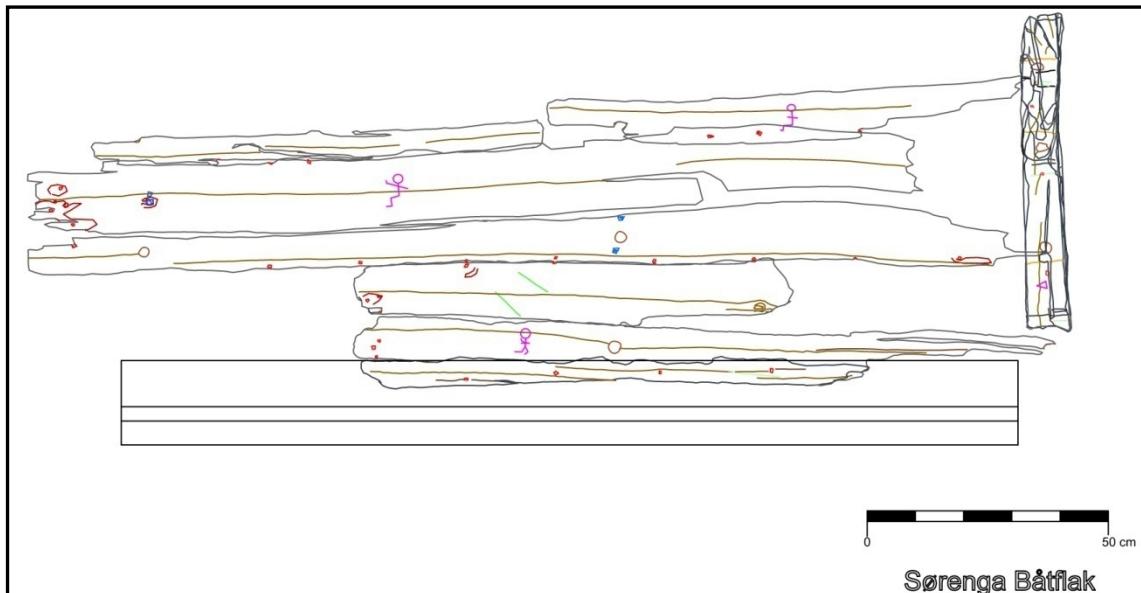
Figur 5 Oversikt over Sørenga Båtflak. Inkludert i tegningen er hudbord x002, x003 og x004, band x006 og en representasjon av kjølen x001. Forut ende av båten er til venstre og aktere ende er til høyre.

Sørenga 10 eller Sørenga Båtflak består av fragmenter av et band, fem hudbord og kjøl (Figur 5). Alle delene av båten er i dårlig stand. Delene var funnet sammen og tilhører samme båt. Imidlertid har deler av båten spor etter sekundær bruk. Kjølen har minst et sekundært kutt i en ende, mulig i begge ender. Båten var med andre ord ikke hel da den ble endelig deponert.

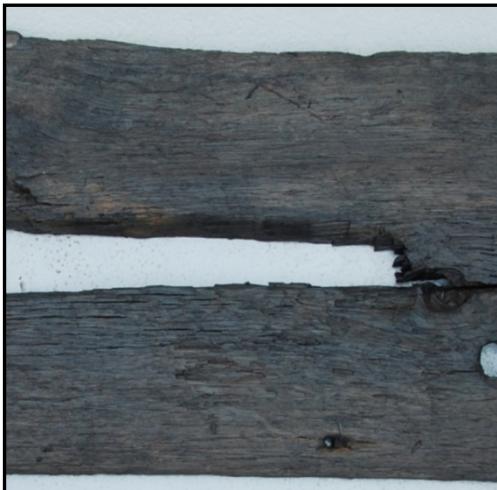
Figur 13 Det klareste eksempelet på trefibrer på hudbordene i Sørenga Båtflak. Hudbordet er x002.

Alle båtdelene fra Sørenga Båtflak er av eik. Ingen deler har splintved. Tre av hudbordene er så oppsprukket og ødelagt at det er vanskelig å si om det var rett kløyvd eller tangentelt kuttet (Figur 13). Det er mulig å se noe mønster i treet og dette kan være speil eller årringer fra tangentell kuttet tømmer. Hudbordene har noe kvist. Det er mange sprekker langs fiberlinjene i treverket. Bandet har trefibrer som nesten følger formet av bandet. Trolig er den fra en gren. Kjølen har også en del kvist. Nesten ingen verktøysspor var synlig på båtdelene. Bare noen få øksemerker på bordgangsflater på bandet og på hudbord x002 var synlige. Noen av disse er i sua, men minst to er på toppen av hudbordet. Verktøyssporene forteller lite om hvordan tømmeret er tatt ut av stokken. Vi kan bare slå fast at det er brukt øks på et tidspunkt i tilvikningen. Fordi delene fra Sørenga Båtflak har få kvisthull og ingen splintved, kan vi si at båtdelene var laget av tre av relativt bra kvalitet. Splintved og kvist kan gjøre båten mindre tett og tømmer med mye av dette er derfor ikke å foretrekke som byggemateriale.
