Gravvård

Kyrkogård Bodarne kyrkogård		
Läge Kvarter E	Gravplatsnr 7	Årtal 1907
Gravvårdens typ Sten, liggande	Gravvårdens höjd 43,5 cm	Gravvårdens material Granit, röd
Plantering/växtmaterial	Omgärdning	Ytmaterial
Inskription LISA FUNKE 1897-1907		Inskriptionstyp Förhöjd, polerad
		Titel
Skador Mossa/lav.		
Beskrivning Liggande gravsten i nivå med mark. Rektangulär med en, innanför ytterkant, tunn förhöjd polerad ram. I ramens hörn finns stiliserad växtdekor. Inskriptionsytan med fint krysshamrad yta.		
Kulturhistoriskt värde Tidstypisk gravsten som visar på kvarterets ålder/tid för anläggande. En av få äldre gravstenar i kvarterets västra del.		
Bild

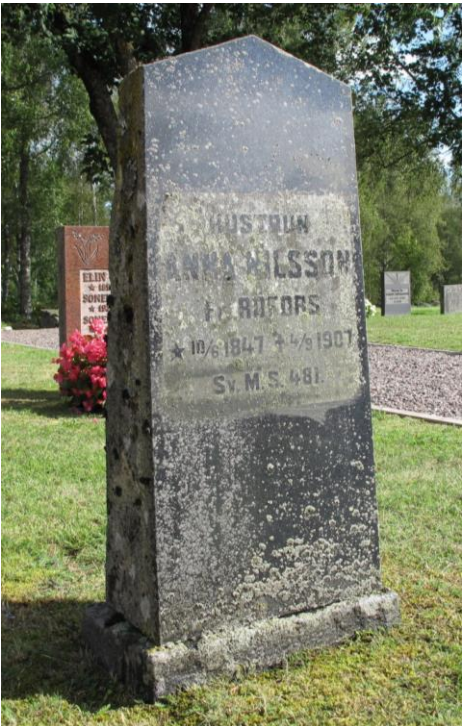
Gravvård	Kyrkogård Bodarne kyrkogård	
Läge Kvarter E	Gravplatsnr 19	Årtal 1907
Gravvårdens typ Sten, stående	Gravvårdens höjd 95 cm	Gravvårdens material Granit, diabas (?)
Plantering/växtmaterial	Omgärdning	Ytmaterial
Inskription HUSTRUN ANNA NILSSON Fr. RÖFORS f. 10/6 1847 d. 4/9 1907 Sv.M.S. 481.		Inskriptionstyp Förhöjd, i nivå med övrig stenyta
		Titel HUSTRUN
Skador Mossa/lav.		
Beskrivning Brutet krön med svagt utåt sluttande sidor. Polerad framsida med rektangulär fint randhuggen inskriptionsyta med rundade hörn. Polerad inskription i nivå med omkringliggande yta. Sidor samt baksida med naturliga fördjupningar vilka krysshamrats. Bredare och djupare sockel. Från sidan är stenen bredare nedtill och uppåt avsmalnande.		
Kulturhistoriskt värde Titel samt ortsnamn. Tidstypisk gravsten som visar på kvarterets ålder/tid för anläggande.		
Bild

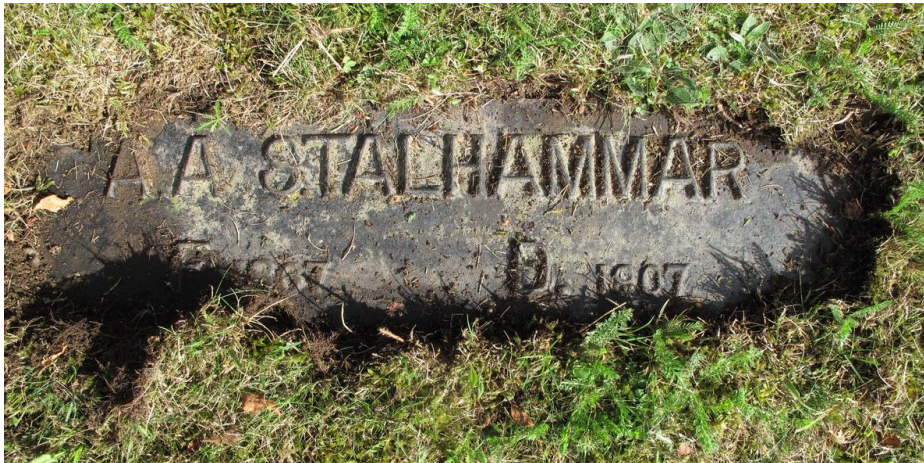
Gravvård	Kyrkogård Bodarne kyrkogård	
Läge Kvarter E	Gravplatsnr 28	Årtal
Gravvårdens typ Liggande, järn	Gravvårdens höjd 15 cm	Gravvårdens material Järn
Plantering/växtmaterial	Omgärdning	Ytmaterial
Inskription A.A. STÅLHAMMAR F. 1867 D. 1907		Inskriptionstyp Förhöjd
		Titel
Skador Överväxt gravvård. Ovansidan friläggs så att gravvårdens form blir synlig.		
Beskrivning Gjuten gravvård av järn. Långsmal, rektangulär kropp med i ändarna indrag vilka övergår i en utåtgående diagonal linje med raka avslut. Gjuten inskription. Gravvården finns inte med i gravregistret.		
Kulturhistoriskt värde Gjutjärnshäll. Lokal gravvårdsform med anknytning till bruket.		
Bild

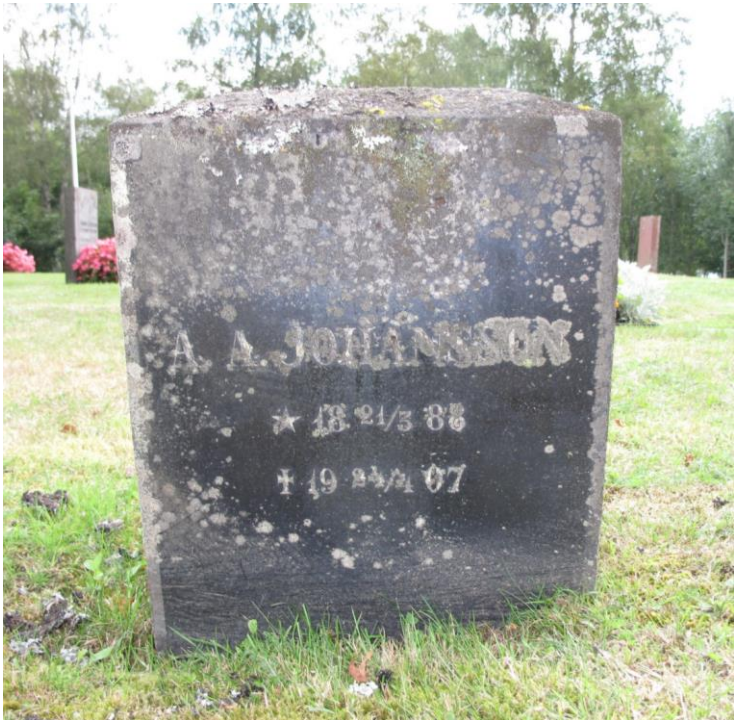
Kyrkogård Bodarne kyrkogård	
Läge Kvarter E	Gravplatsnr I. Gravvård intill grusgången	Årtal 1907
Gravvårdens typ Sten, stående	Gravvårdens höjd Ca 45 cm	Gravvårdens material Granit, diabas
Plantering/växtmaterial	Omgärdning	Ytmaterial
Inskription A.A. JOHANSSON f. 18 21/3 88 d. 19 24/4 07		Inskriptionstyp
		Titel
Skador Kraftig sättning, mossa/lav.		
Beskrivning Gravsten vänd mot grusgång. Form av parallelepiped med rakt krön med avfasade kanter. Polerad framsida med försänkt inskription, poleringen något indragen från ytterkant. Övriga sidor medelgrovt krysshamrade. Tidstypisk och representativ stensort samt teckensnitt.		
Kulturhistoriskt värde Äldre gravvård i kvarter med stort antal gravvårdar från 1960-tal. Gravstenen visar på äldre anlagd del av kyrkogården.		
Bild

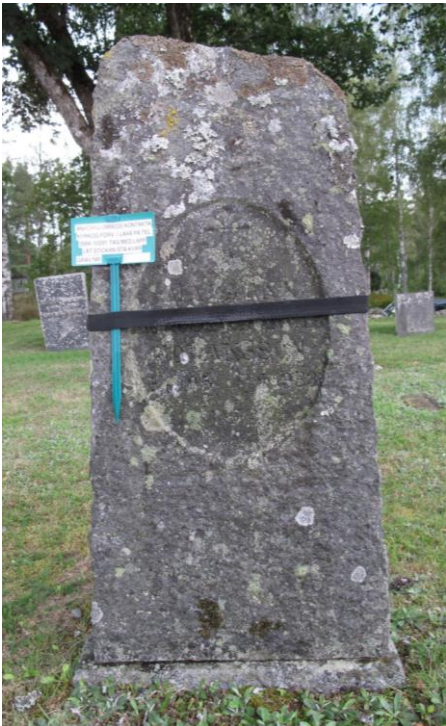
Gravvård	Kyrkogård Bodarne kyrkogård	
Läge Kvarter E	Gravplatsnr 79-80	Årtal Tidigt 1900-tal
Gravvårdens typ Sten, stående	Gravvårdens höjd Ca 97 cm	Gravvårdens material Granit, grå-svart
Plantering/växtmaterial -	Omgärdning -	Ytmaterial -
Inskription MAKARNA AUGUST OCH GRETA JOHANSSON d. 1905 d. 1923		Inskriptionstyp Försänkt
		Titel
Skador Mossa/lav. Gravvården är idag stöttad med spännband samt regel.		
Beskrivning Krön som sluttar åt öster. Grovt bearbetad framsida, troligen krysshamrad, med bevarade naturliga fördjupningar. Oval försänkt fint räffelhamrad inskriptionsyta med försänkt inskription. Baksida samt sidor med klovyta. I överkant på framsida finns spår av borrhypor kvar.		
Kulturhistoriskt värde Äldre tidstypisk gravvård (1920-tal) i kvarter med stort antal gravvårdar från 1960-tal. Gravstenen visar på äldre anlagd del av kyrkogården med kontinuerlig användning.		
Bild

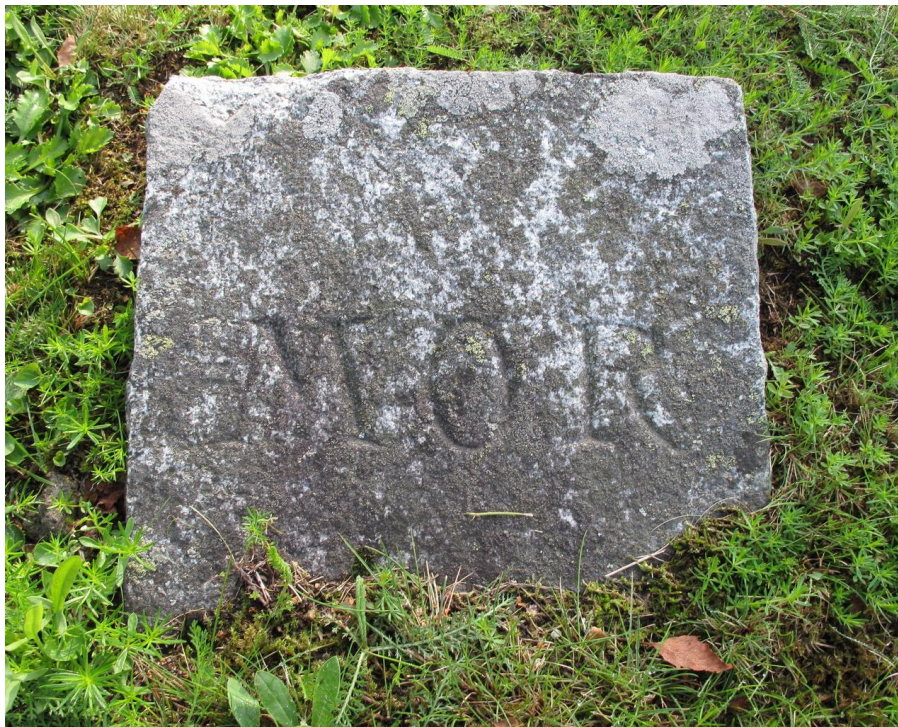
Kyrkogård Bodarne kyrkogård	
Läge Kvarter E	Gravplatsnr A Mellan grav 76&89, saknas i gravregistret.	Årtal
Gravvårdens typ Sten, liggande	Gravvårdens höjd 26 cm	Gravvårdens material Granit, röd
Plantering/växtmaterial -	Omgärdning -	Ytmaterial -
Inskription MOR		Inskriptionstyp Försänkt
		Titel MOR
Skador Mossa/lav, delvis överväxt med gräs, avslag i överkant vänster sida.		
Beskrivning Liggande sluttande gravsten med fint krysshämrad framsida, grövre bearbetade sidor. Försänkt inskription. Vänd mot väst.		
Kulturhistoriskt värde Titel. Karaktärsskapande gravstenen som visar på äldre anlagd kyrkogård. Vanligt förekommande gravsten i allmänna linjen på andra kyrkogårdar i Närke. Trolig rest från allmänna linjen.		
Bild

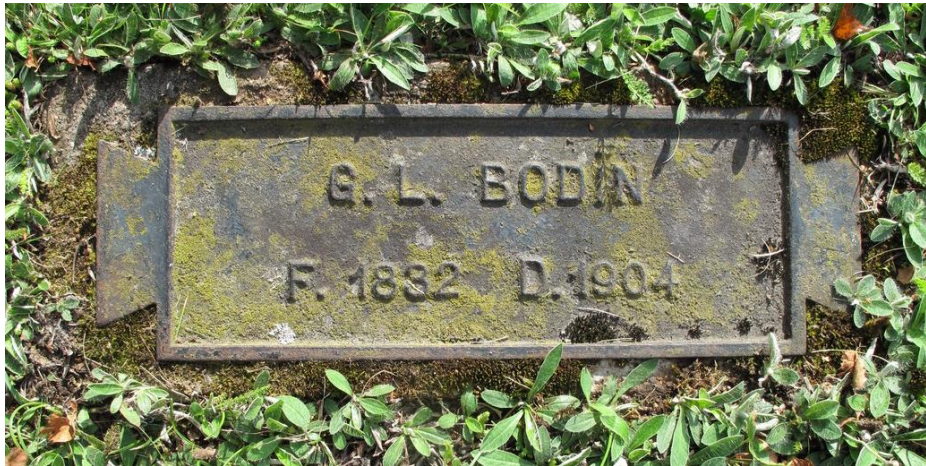
Kyrkogård Bodarne kyrkogård	
Läge Kvarter E	Gravplatsnr B Mellan grav 79&92, saknas i gravregistret.	Årtal 1904
Gravvårdens typ Järn, liggande	Gravvårdens höjd 12,5 cm, inkl betongsockel ca 17 cm.	Gravvårdens material Järn
Plantering/växtmaterial -	Omgärdning -	Ytmaterial -
Inskription G.L. BODIN F. 1832 D. 1904		Inskriptionstyp Förhöjd
		Titel -
Skador Rost, delvis överväxt med gräs.		
Beskrivning Gjuten gravvård/plakett av järn i ett stycke. Plakett fastgjuten i betongsockel vilken är i nivå med markytan. Långsmal, rektangulär kropp med i ändarna indrag vilka övergår i en utåtgående diagonal linje med raka avslut. Gravvården finns inte med i gravregistret.		
Kulturhistoriskt värde Mindre häll i gjutjärn med koppling till bruket.		
Bild

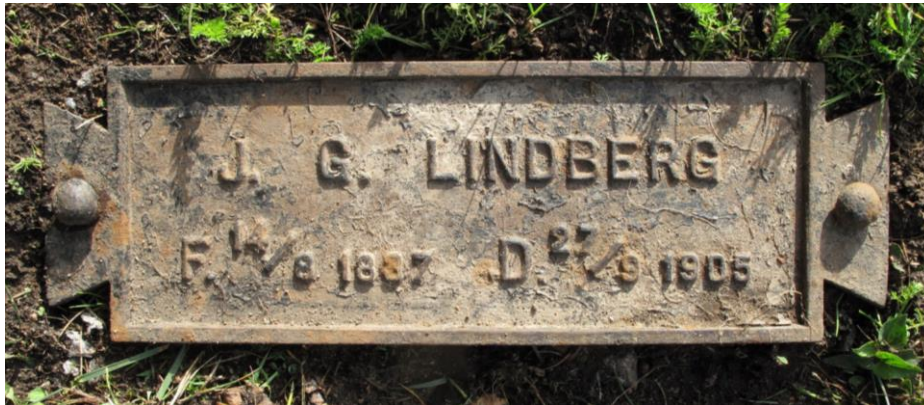
Kyrkogård Bodarne kyrkogård	
Läge Kvarter E	Gravplatsnr C Mellan 90-92, saknas i gravregistret.	Årtal 1905
Gravvårdens typ Järn, liggande	Gravvårdens höjd 12,3 cm	Gravvårdens material Järn, gjuten
Plantering/växtmaterial	Omgärdning	Ytmaterial
Inskription J.G. LINDBERG F. 14/8 1887 D. 27/9 1905		Inskriptionstyp
		Titel
Skador Rost.		
Beskrivning Långsmal, rektangulär kropp med i ändarna indrag vilka övergår i en utåtgående diagonal linje med raka avslut. Avsluten med bultar, svagt rundade. Försänkt rektangulär inskriptionsyta. Gravvården var helt överväxt med gräs och togs fram i samband med inventeringen. Gravvården är vänd mot grusgången. Gravvården finns inte med i gravregistret.		
Kulturhistoriskt värde Äldre gjuten gravvård med koppling till bruket.		
Bild

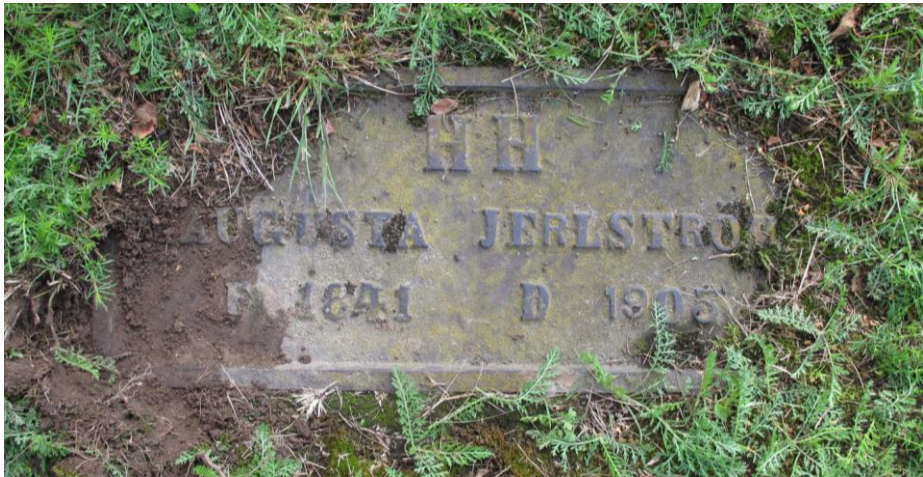
Gravvård	Kyrkogård Bodarne kyrkogård	
Läge Kvarter E	Gravplatsnr D Mellan 88-101, saknas i gravregistret.	Årtal 1905
Gravvårdens typ Järn, liggande	Gravvårdens höjd 18,5 cm	Gravvårdens material Järn
Plantering/växtmaterial -	Omgärdning -	Ytmaterial -
Inskription H H AUGUSTA JERLSTRÖM F. 1841 D. 1905		Inskriptionstyp Förhöjd, gjuten
		Titel -
Skador Mossa/lav, rost.		
Beskrivning Rektangulär liggande järnplatta med förhöjd gjuten inskription samt ram.		
Kulturhistoriskt värde Gjuten gravvård med koppling till bruket.		
Bild

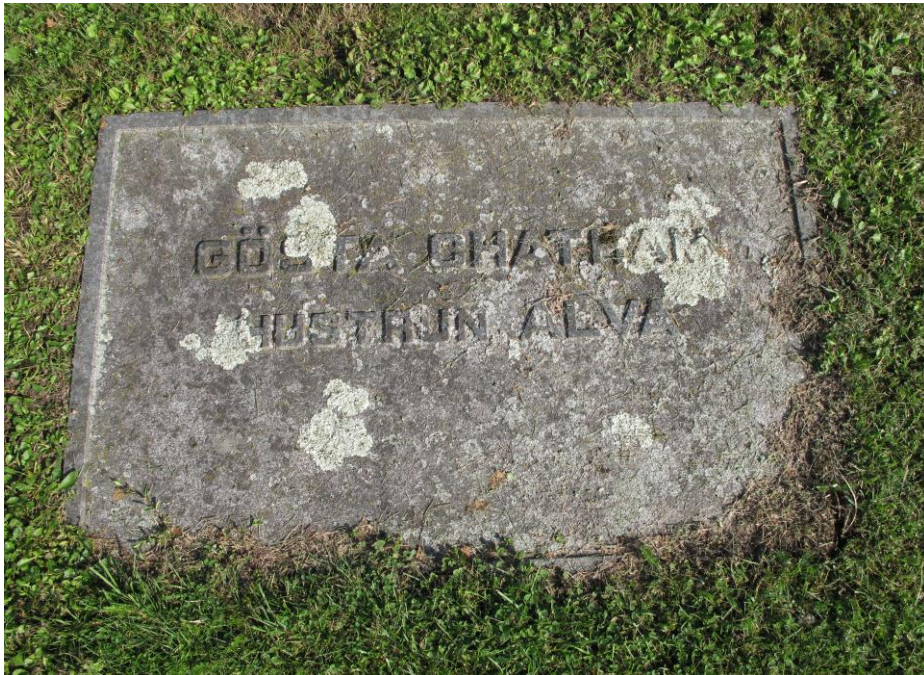
Gravvård	Kyrkogård Bodarne Kyrkogård	
Läge Kvarter E	Gravplatsnr 60-61	Årtal 1961
Gravvårdens typ Sten, liggande	Gravvårdens höjd Ca 52 cm	Gravvårdens material Granit, grå
Plantering/växtmaterial -	Omgärdning -	Ytmaterial -
Inskription GÖSTA CHATHAM HUSTRUN ALVA		Inskriptionstyp Förhöjd, polerad
		Titel -
Skador Sättning, mossa/lav.		
Beskrivning Rektangulär liggande gravsten. Polerad förhöjd ram samt inskription. Fint huggen inskriptionsyta.		
Kulturhistoriskt värde Personhistoriskt värde.		
Bild

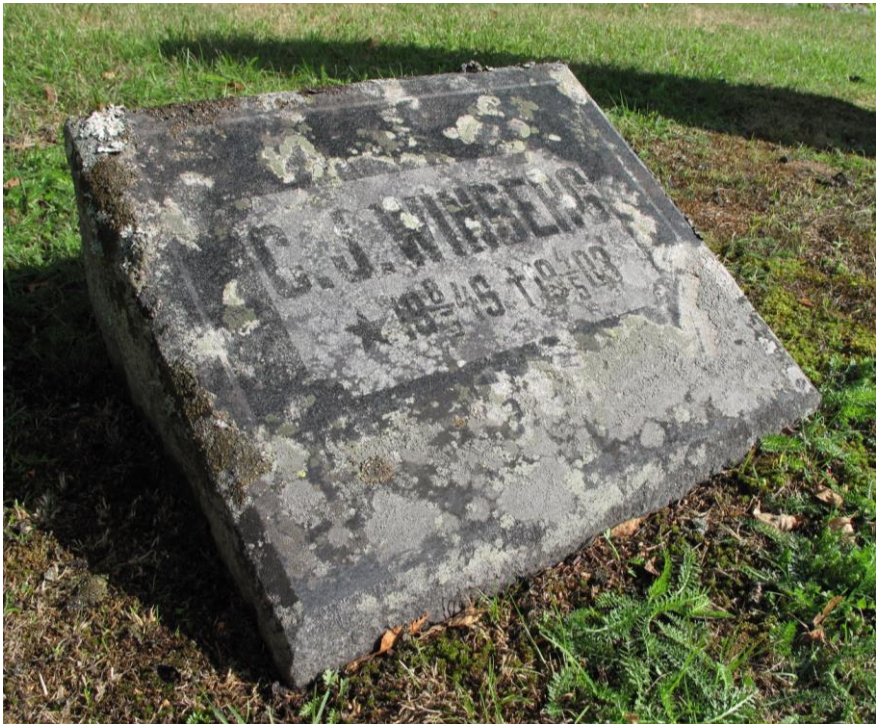
Kyrkogård Bodarne kyrkogård	
Läge Kvarter E	Gravplatsnr F Mellan 112-115, saknas i gravregistret.	Årtal 1903
Gravvårdens typ Sten, liggande	Gravvårdens höjd 39 cm	Gravvårdens material Granit, diabas
Plantering/växtmaterial -	Omgärdning -	Ytmaterial -
Inskription C.J. WINBERG f. 18 8/3 46 d. 19 4/5 03		Inskriptionstyp I nivå med övrig stenyta
		Titel -
Skador Sättning, mossa/lav.		
Beskrivning Liggande sluttande gravsten med polerad framsida, något indragen från ytterkant. Rektangulär inskriptionsyta med konkava hörn, troligen blåstrad. Sidor med bibehållna naturliga fördjupningar och med grovt krysshamrad yta.		
Kulturhistoriskt värde Mindre gravsten som visar på äldre anlagd kyrkogård, en av få i kvarteret. Tidstypiskt stensort samt bearbetning.		
Bild

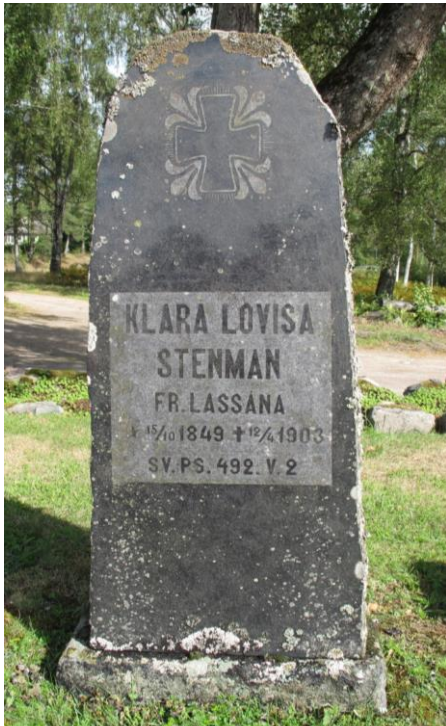
Kyrkogård Bodarne kyrkogård	
Läge Kvarter E	Gravplatsnr G Mellan 112-115, saknas i gravregistret.	Årtal 1903
Gravvårdens typ Sten, stående	Gravvårdens höjd 107 cm	Gravvårdens material Diabas
Plantering/växtmaterial -	Omgärdning -	Ytmaterial -
Inskription KLARA LOVISA STENMAN FR LASSÅNAf. 15/10 1849 d. 12/4 1903 SV. PS. 492. V.2		Inskriptionstyp I nivå med övrig stenyta
		Titel -
Skador Sättning, mossa/lav.		
Beskrivning Högre stående gravsten med rundat krön med oregelbunden form. Polerad framsida med liksidigt kors med stiliserad dekor vid armarnas skärningspunkter. Tunna korta strålar från korsändarna. Sidor och baksida med grovt bearbetad yta, möjligen pikad. Djupare och bredare grovt bearbetad sockel. Rektangulär inskriptionsyta som troligen är blästrad.		
Kulturhistoriskt värde Hög gravsten som visar på äldre anlagd kyrkogård, en av få i kvarteret. Tidstypiskt stensort samt bearbetning. Släkten var mjölnare.
