Kyrkogård Nora Södra	
Läge Kvarter 5	Gravplatsnr 105	Årtal Första gravsättning år 1914
Gravvårdens typ Sten, stående	Gravvårdens höjd 62 cm	Gravvårdens material Granit, grå
Plantering/växtmaterial -	Omgärdning Stenram	Ytmaterial Sand
Inskription DISPONENTEN LJUNGGRENS FAMILJEGRAV		Inskriptionstyp Förhöjd
		Titel DISPONENTEN
Skador Sättning, mossa/lav.		
Beskrivning Stående gravsten med segmentformat överstycke och svängda lägre sidostycken. Försänkt inskriptionsyta, möjligen kryssharnad. Sten och stenram är samkomponerade och har en grovt huggen yta. Stenram med lägre entrésten.		
Kulturhistoriskt värde Stor sandgrav med stenram. Titel.		
Bild	 	
Datum 2014-11-12		
Fotograf Anneli Borg

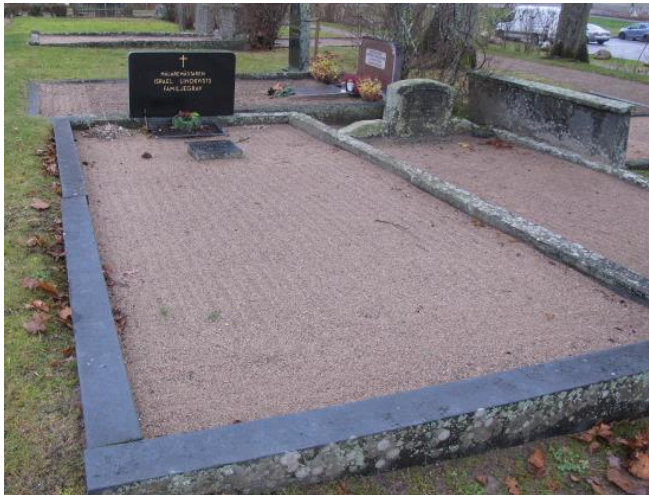
Kyrkogård Nora Södra	
Läge Kvarter 5	Gravplatsnr 106	Årtal 1913, 1950
Gravvårdens typ Sten, stående, liggande	Gravvårdens höjd 73 cm, 40 cm	Gravvårdens material Granit, svart
Plantering/växtmaterial Blommor, vinterkrans	Omgärdning Stenram	Ytmaterial Sand
Inskription MÅLARMÄSTAREN ISRAEL LINDKVISTS FAMILJEGRÄV Liggande gravsten: BERGMAN PONTUS 1903-1987 ELSA 1902-2000		Inskriptionstyp Stående: förgylld Liggande: spår av förgyllning
		Titel MÅLARMÄSTAREN
Skador Sättning, mossa/lav.		
Beskrivning Stående slät gravsten med polerad framsida och rundade hörn. Gravstenen står på ramens bakre del. Liggande gravsten med slät yta med försänkt inskription.		
Kulturhistoriskt värde Sandgrav med stenram. Titel.		
Bild

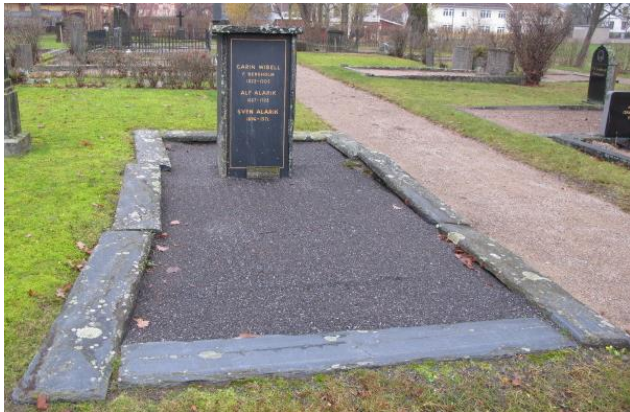
Kyrkogård Nora Södra	
Läge Kvarter 5	Gravplatsnr 108	Årtal 1:a gravsatt 1905
Gravvårdens typ Sten, stående	Gravvårdens höjd 126 cm	Gravvårdens material Skiffer
Plantering/växtmaterial -	Omgärdning Stenram	Ytmaterial Sand, grus (troligen från skiffer)
Inskription CARIN WIBELL F. BERGHOLM 1822-1905 ALF ALARIK 1887-1928 SVEN ALARIK 1896-1971		Inskriptionstyp Försänkt, förgylld Titel -
Skador Sättning, mossa/lav.		
Beskrivning Stående gravsten av skifferstycken. Inskriptionsyta med förgylld ram samt inskription. Stenram av grovt bearbetad skiffer. Grus av skiffer.		
Kulturhistoriskt värde Grus/sandgrav med stenram. Ovanlig gravvård i skiffer. Stenmaterial med lokal förankring.		
Bild

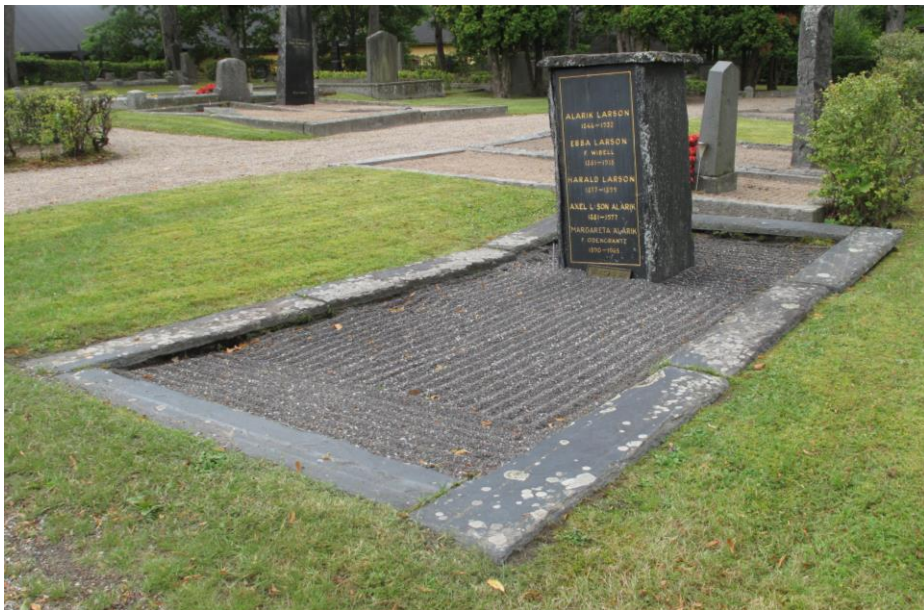
Kyrkogård Nora Södra	
Läge Kvarter 5	Gravplatsnr 110	Årtal
Gravvårdens typ	Gravvårdens höjd	Gravvårdens material
Plantering/växtmaterial	Omgärdning	Ytmaterial
Inskription ALARIK LARSON 1846-1932 EBBA LARSON F. WIBELL 1851-1915 HARALD LARSON 1877-1899 AXEL L. SON ALARIK 1881-1977 MARGARETA ALARIK F. ODENCRANTZ 1890-1965		Inskriptionstyp Försänkt, förgylld
		Titel -
Skador Sättning, mossa/lav.		
Beskrivning Stående gravsten av skifferstycken. Inskriptionsyta med förgylld ram samt inskription. Stenram av grovt bearbetad skiffer. Grus av skiffer.		
Kulturhistoriskt värde Personhistoriskt värde. Grus/sandgrav med stenram. Ovanlig gravvård i skiffer. Stenmaterial med lokal förankring.		
Bild

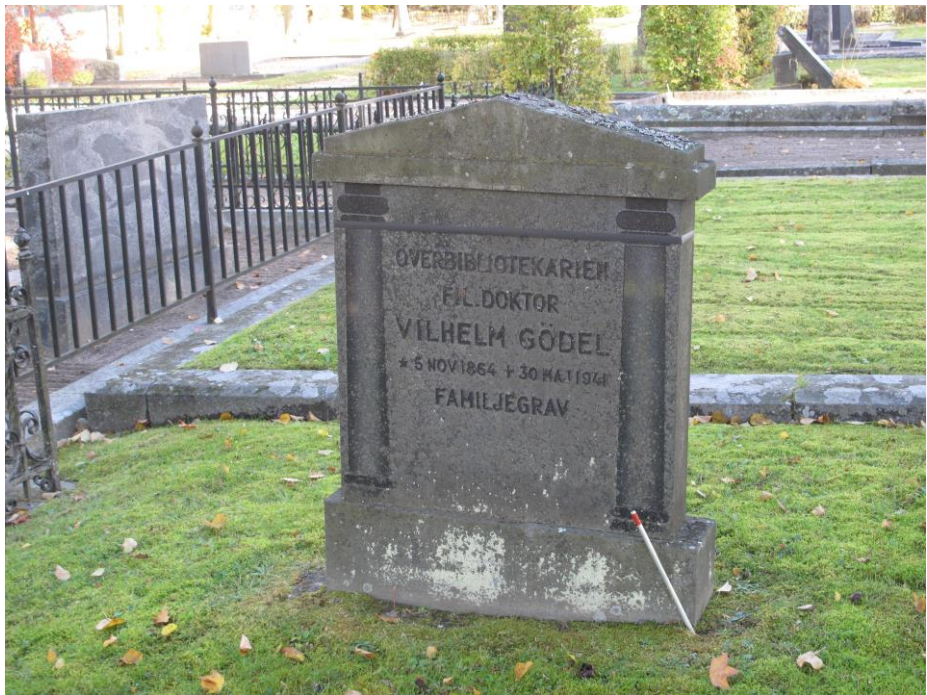
Kyrkogård Nora Södra	
Läge Kvarter 5	Gravplatsnr 138	Årtal 1941
Gravvårdens typ Sten, stående	Gravvårdens höjd 108 cm	Gravvårdens material Granit, svart
Plantering/växtmaterial -	Omgärdning -	Ytmaterial -
Inskription ÖVERBIBLIOTEKARIEN FIL. DOKTOR VILHELM GÖDEL f 5 NOV 1864 d 30 MAJ 1941 FAMILJEGRÄV		Inskriptionstyp Förhöjd, polerad
		Titel ÖVERBIBLIOTEKARIEN FIL. DOKTOR
Skador Sättning, mossa/lav.		
Beskrivning Gravsten med kraftig överliggare med flackt spetsigt krön. Polerad dekor i form av stiliserade kolonner vilka bär upp överliggaren samt flankerar inskriptionsytan. Slåthuggna ytor. Kraftig bas placerad på gjuten sockel.		
Kulturhistoriskt värde Personhistoriskt värde. Titel. En av fler familjegravar i välbevarat kvarter.		
Bild

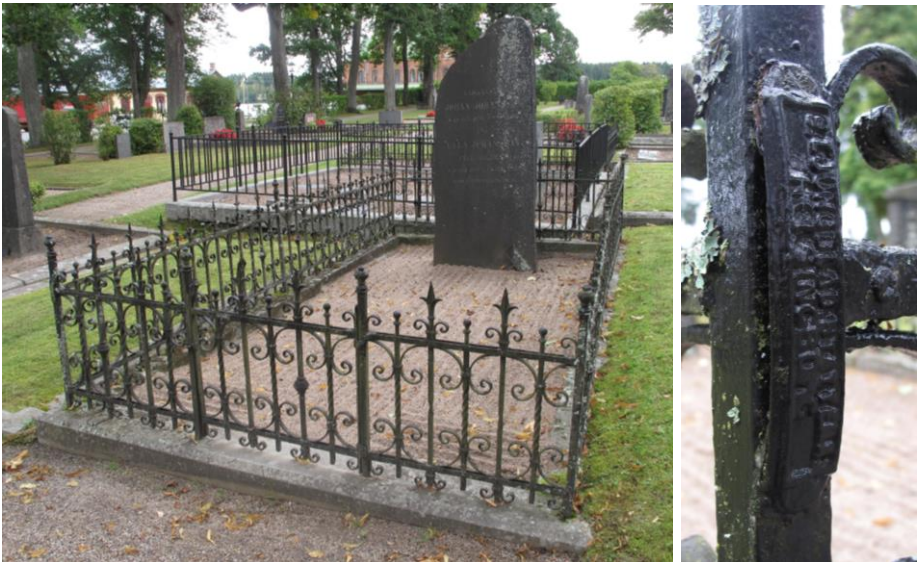
Kyrkogård Nora Södra	
Läge Kvarter 5	Gravplatsnr 139	Årtal 1909
Gravvårdens typ Sten, stående	Gravvårdens höjd 203 cm	Gravvårdens material Granit, svart
Plantering/växtmaterial -	Omgärdning Stenram, staket	Ytmaterial Sand
Inskription RÅDMANNEN JOHAN JOHANSSON f 29 JUNI 1840 d 5 NOV 1909 FRU ULLA JOHANSSON FÖDD HULTMAN f 12 OKT 1841 d 28 JULI 1930 JOH:S EVANG. 3 KAP. 16 VERS		Inskriptionstyp Försänkt, rest av förgyllning
		Titel RÅDMANNEN
Skador Sättning, mossa/lav, rost, trasiga samt bortrostade dekorkulor som kröner staketets stolpar.		
Beskrivning Stående gravsten med oregelbundet sluttande krön. Polerad framsida med försänkt inskription. Övrig stenyta dekorativt huggen. Välbearbetat staket av järn fastsatt i stenram av granit med avfasad ytterkant och dekorativt huggen yta. På varannan pelare, i var sektion, sitter en kula alternativt en fransk lilja. Räckets stolpar avslutas med stiliserade vallmopakslar. Plakett på stolpe med företagsnamn: S. LJUNGBLAD STATTENA HELSINGBORG

Kulturhistoriskt värde Sandgrav med järnstaket samt stenram.		
Bild

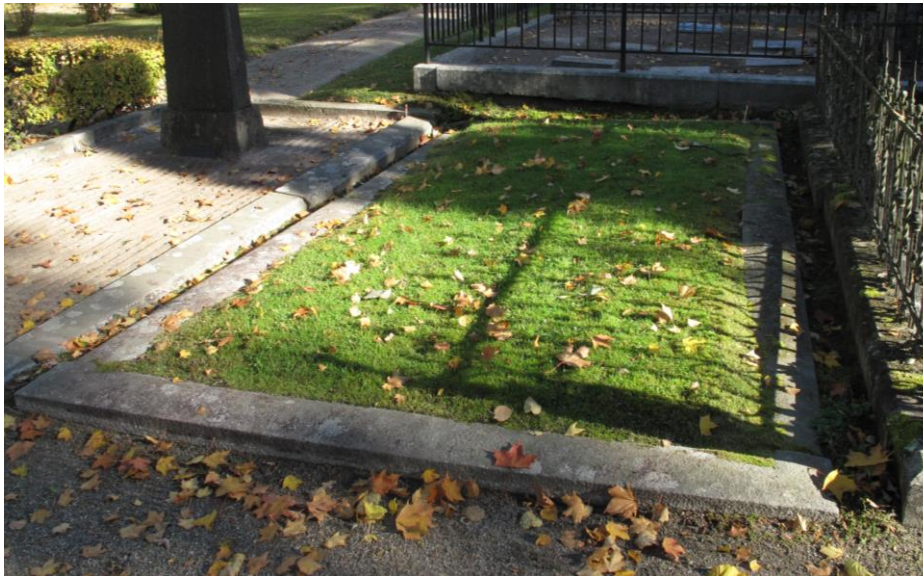
Kyrkogård Nora Södra	
Läge Kvarter 5	Gravplatsnr 140	Årtal 1918
Gravvårdens typ Sten saknas	Gravvårdens höjd -	Gravvårdens material Sten
Plantering/växtmaterial -	Omgärdning Stenram	Ytmaterial Gräs
Inskription -		Inskriptionstyp -
		Titel -
Skador Sättning.		
Beskrivning Stenram med välvd ovansida samt dekorativt huggna ytor.		
Kulturhistoriskt värde Stenram. En av fler i välbevarat kvarter. Stenramen kan återanvändas i sin helhet. Gräset kan med fördel ersättas med sand. Bör kompletteras med enkelt utformad liggande gravsten.		
Bild

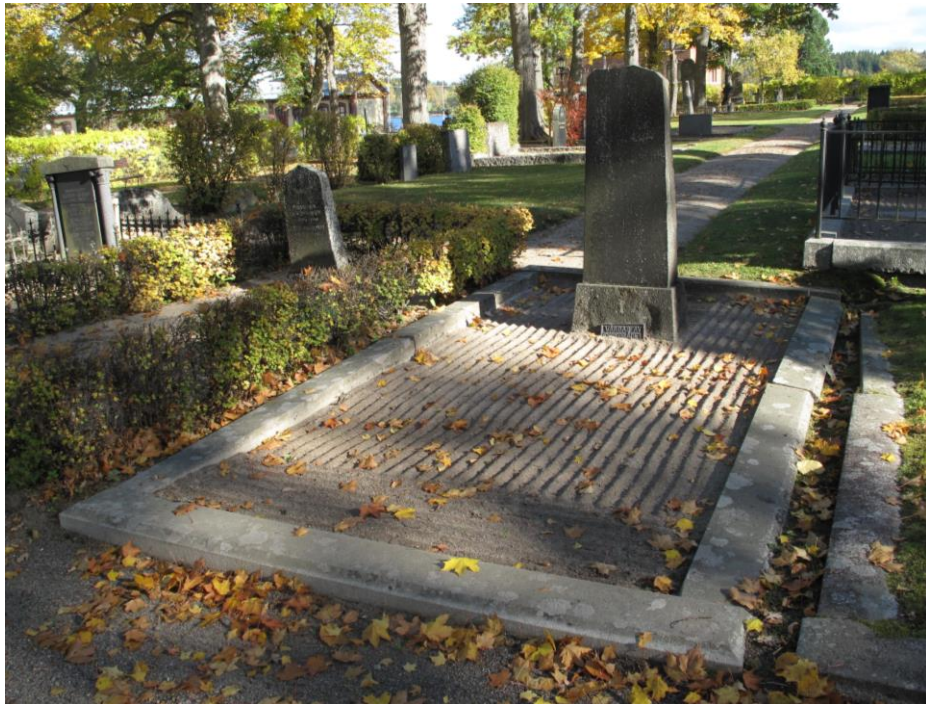
Kyrkogård Nora Södra	
Läge Kvarter 5	Gravplatsnr 141	Årtal 1910
Gravvårdens typ Sten, stående	Gravvårdens höjd 155 cm	Gravvårdens material Granit
Plantering/växtmaterial -	Omgärdning Stenram	Ytmaterial Sand
Inskription Klädeshandlanden SVEN PETTERSSON f 29/7 1834 d 28/2 1910		Inskriptionstyp Försänkt
		Titel Klädeshandlanden
Skador Sättning, mossa/lav.		
Beskrivning Gravsten med oregelbundet format krön och svagt utåt sluttande sidor. Bredare bas, smalare upptill. Polerad framsida, övriga sidor dekorativt huggna. Placerad på sockel med dekorativt huggen yta som delvis följer stenens kluvna yta.		
Kulturhistoriskt värde Titel. Sandgrav med stenram. En av fler i välbevarat kvarter.		
Bild

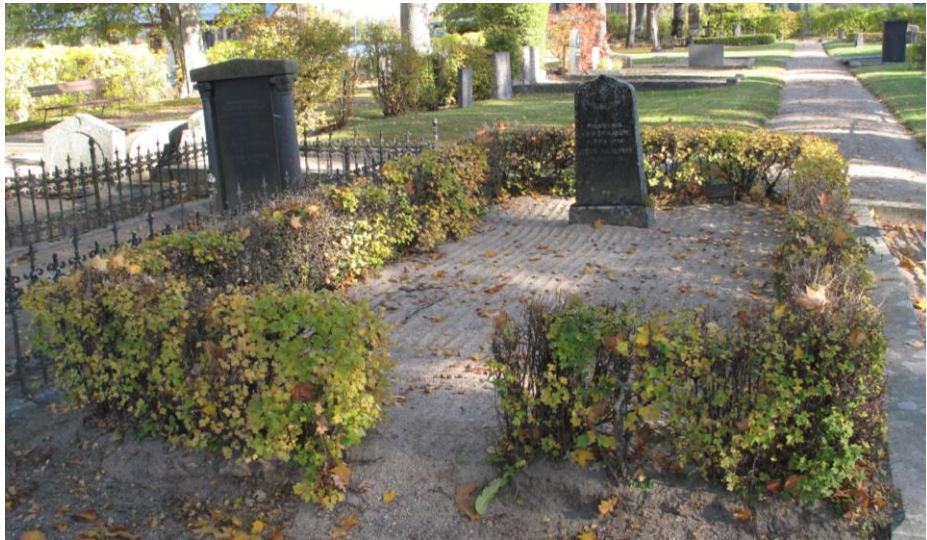
Kyrkogård Nora Södra	
Läge Kvarter 5	Gravplatsnr 142	Årtal 1910
Gravvårdens typ Sten, stående	Gravvårdens höjd 99 cm	Gravvårdens material Granit, svart
Plantering/växtmaterial -	Omgärdning Häck	Ytmaterial Sand
Inskription Byggmästaren ERIK BACKSTRÖM f 27/6 1841 d 6/7 1910 KARIN BACKSTRÖM f 6/8 1852 d 18/5 1915 FAMILJEGRAV		Inskriptionstyp Försänkt
		Titel Byggmästaren
Skador Sättning, mossa/lav.		
Beskrivning Gravsten med flackt spetsigt krön och rundade hörn ut mot stenens sidor. Svagt utåt sluttande sidor. Polerad framsida med delvis opolerad kant längs sidorna. Dekor av stjärna med delvis opolerade partier. Under stjärnan dekor av festong av blommor samt ett band. Banden fortsätter ut till festongens sidor. Övriga sidor samt sockel dekorativt huggna.		
Kulturhistoriskt värde Titel. Sandgrav med häck. En av flera i välbevarat kvarter.		
Bild Datum 2014-10-04 Fotograf Charlott Torgén

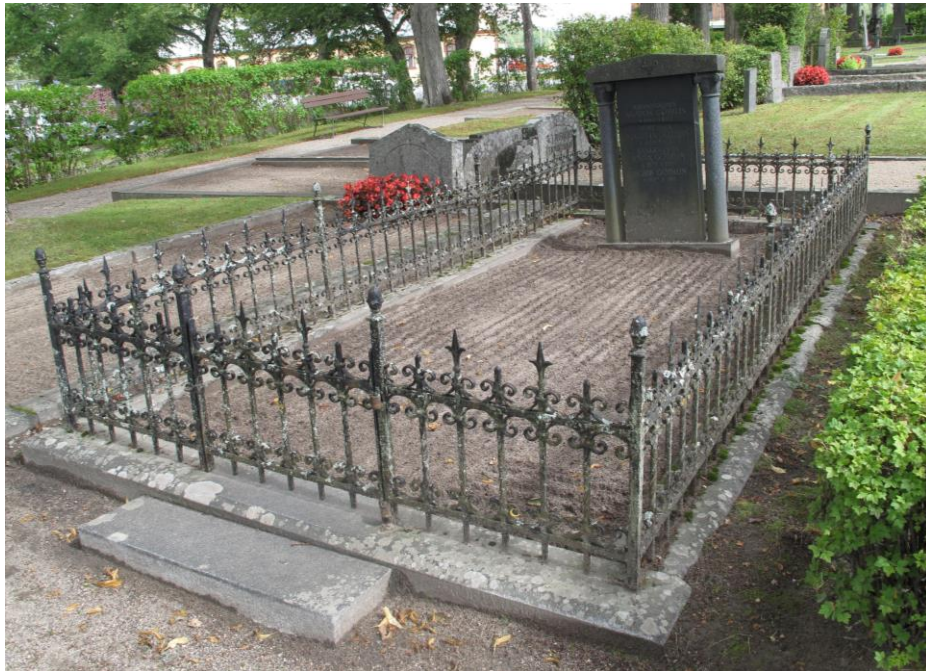
Kyrkogård Nora Södra	
Läge Kvarter 5	Gravplatsnr 143	Årtal
Gravvårdens typ Sten, stående	Gravvårdens höjd 130 cm	Gravvårdens material Granit, svart
Plantering/växtmaterial -	Omgärdning Stenram, staket	Ytmaterial Sand
Inskription KRONOFOGDEN AGATON GÖTHLIN f 1843 d 1912 HANS MAKA AUGUSTA GÖTHLIN f 1850 d 1930 BANKKASSÖR ANNA GÖTHLIN f 1878 d 1935 INGRID GÖTHLIN F 1887 d 1961		Inskriptionstyp Försänkt Titel KRONOFOGDEN BANKKASSÖR
Skador Sättning, mossa/lav.		
Beskrivning Stående gravsten med brutet krön. Överstycket utformat som en tympanongavel vilken bärs upp av fristående släta kolonner med stiliserade korintiska kapitäl. Dekor i gavelfält av oljelampa. Rektangulär vertikal inskriptionssten med polerad framsida, övriga ytor släthuggna Låg sockel. Järnstaket fäst i stenram av dekorativt huggen granit med avfasad ytterkant. Stolparna är något förhöjda och kröns av kattor. Sektionsstolpar krönts av fransk lilja.

Kulturhistoriskt värde Personhistoriskt värde. Sandgrav med järnstaket och stenram.		
Bild Datum 2014-08-21 Fotograf Charlott Torgén

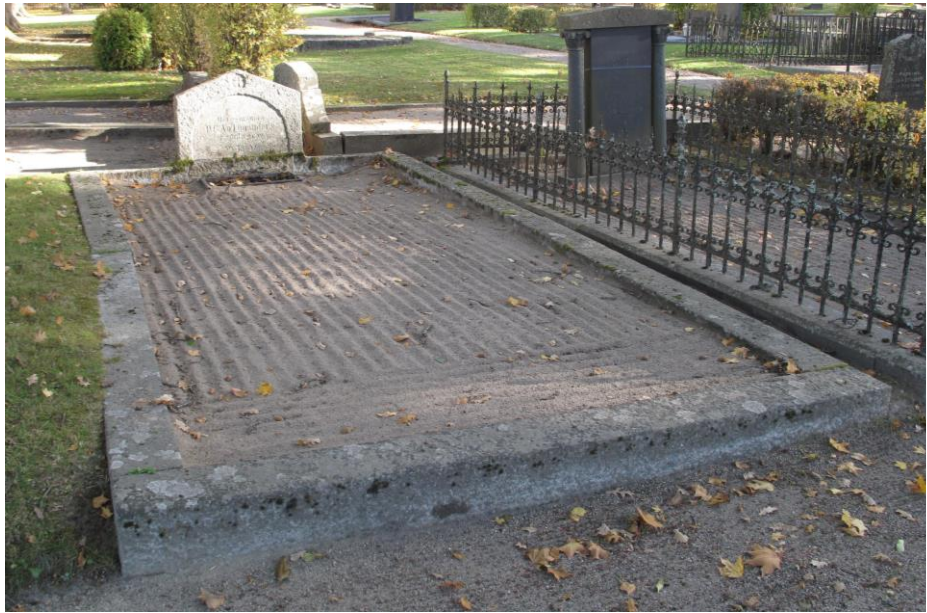
Kyrkogård Nora Södra	
Läge Kvarter 5	Gravplatsnr 144	Årtal Okänt
Gravvårdens typ Sten, stående	Gravvårdens höjd 75 cm	Gravvårdens material Granit
Plantering/växtmaterial Blommor	Omgärdning Stenram	Ytmaterial Sand
Inskription Bergsmannen P.G. A:n TIMANDERS FAMILJEGRAV S:v. P:s. 424		Inskriptionstyp Försänkt
		Titel Bergsmannen
Skador Sättning, mossa/lav.		
Beskrivning Djup gravsten med spetsigt krön och dekorativt huggna ytor. Försänkt cirkelformad dekorationsyta med dekor av kors i stenens övre del. Slåthuggen försänkt bågformad inskriptionsyta. Samkomponerad med stenram som är förhöjd där stenen är placerad. Stenram med dekorativt huggna ytor.		
Kulturhistoriskt värde Sandgrav med stenram. En av fler i välbevarat kvarter. Titel.		
Bild

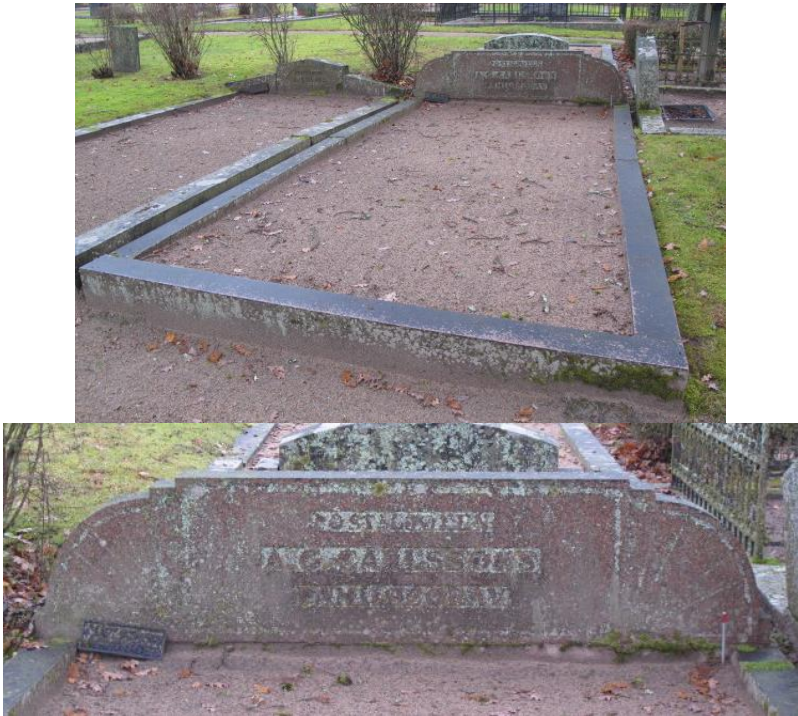
Kyrkogård Nora Södra	
Läge Kvarter 5	Gravplatsnr 145	Årtal Troligen 1925
Gravvårdens typ Sten, stående	Gravvårdens höjd 58 cm	Gravvårdens material Granit, röd
Plantering/växtmaterial -	Omgärdning Stenram	Ytmaterial Sand
Inskription POSTILJONEN A.G. CARLSSONS FAMILJEGRAV		Inskriptionstyp Förhöjd, polerad
		Titel POSTILJONEN
Skador Sättning, mossa/lav.		
Beskrivning Låg och bred gravsten i gravens fulla bredd, samkomponerad med stenramen. Gravstenens mittparti är rektangulärt med en försänkt ram. Tre försänkta inskriptionsytor. Krönet övergår på var sida i en mindre klack samt en kvartscirkel med dekor av en stråande sol. Polerad framsida. Finlipad stenram med raka kanter.		
Kulturhistoriskt värde Grusgrav med stenram. Titel.		
Bild

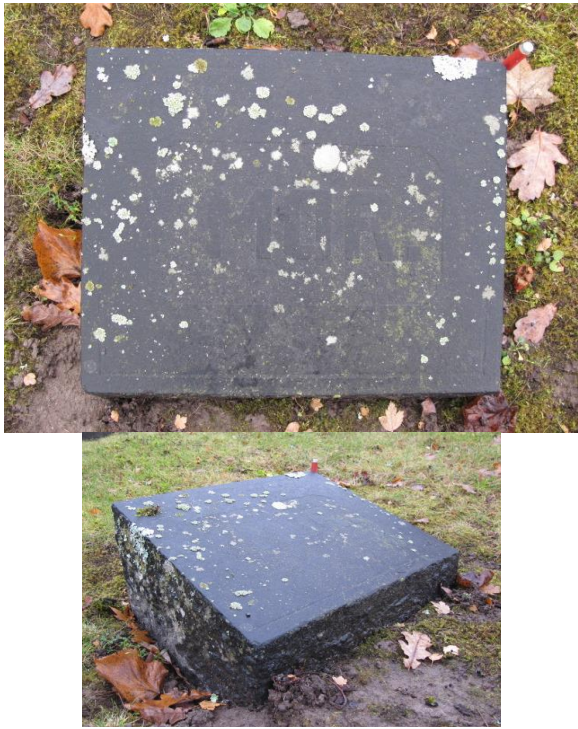
Kyrkogård Nora Södra	
Läge Kvarter 5	Gravplatsnr 150	Årtal 1913
Gravvårdens typ Sten, liggande	Gravvårdens höjd 30 cm	Gravvårdens material Granit svart
Plantering/växtmaterial -	Omgärdning -	Ytmaterial Gräs
Inskription MOR		Inskriptionstyp I nivå med omkringliggande yta.
		Titel
Skador Mossa/lav.		
Beskrivning Liggande sluttande gravsten. Tidigare polerad framsida med rektangulär inskriptionsyta, möjligen blåstrad, med klack och konvexa hörn. Grovt huggna sidor.		
Kulturhistoriskt värde En av få mindre, enkla gravvårdar på kyrkogården.		
Bild

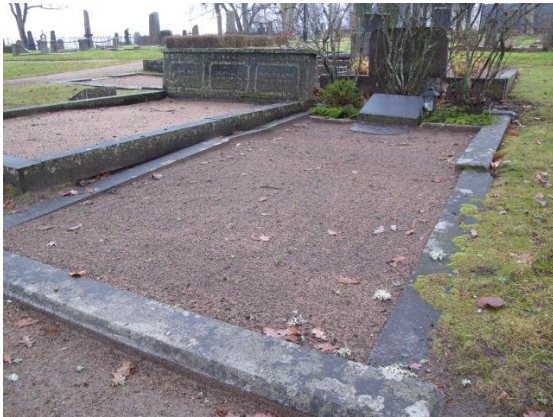
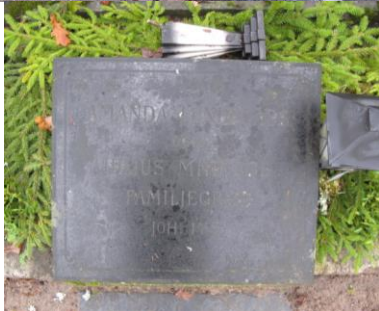
Kyrkogård Nora Södra	
Läge Kvarter 5	Gravplatsnr 151	Årtal 1918
Gravvårdens typ Sten, liggande	Gravvårdens höjd 51 cm	Gravvårdens material Granit, svart
Plantering/växtmaterial Blommor, kärleksört, granris	Omgärdning Stenram	Ytmaterial Sand
Inskription AMANDA LUNDBLADS OCH JULIUS MIHNOSS FAMILJEGRAV JOH. 14:2		Inskriptionstyp Försänkt
		Titel -
Skador Sättning, mossa/lav.		
Beskrivning Liggande gravsten med snedställd framsida och fint krysshamrade sidor. Framsidan har en ram som löper parallellt med ytterkanten med ornamental dekor i hörnen. Framför gravstenen finns en liggande naturligt formad sten av skiffer. Stenram med fint slåthuggen yta samt med avfasad ytterkant.		
Kulturhistoriskt värde Sandgrav med stenram.		
Bild

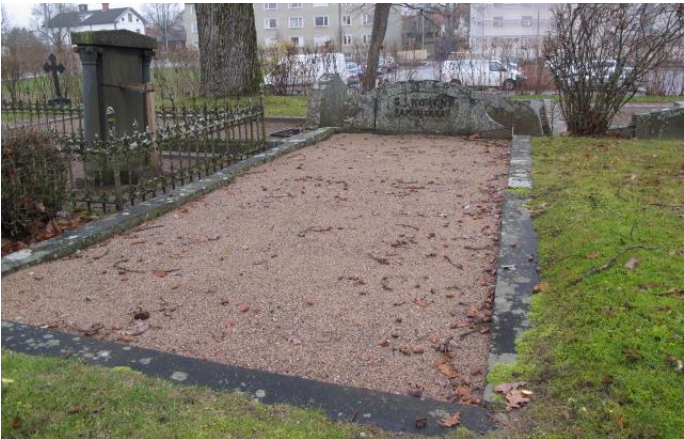
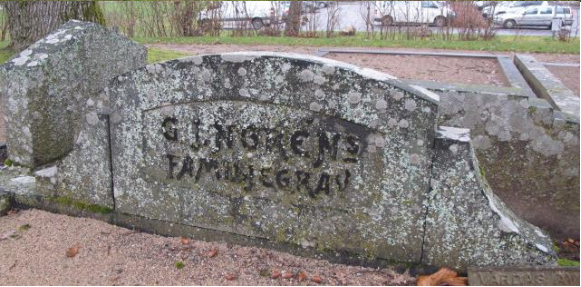
Gravvård	Kyrkogård Nora södra	
Läge Kvarter 5	Gravplatsnr 161	Årtal 1950
Gravvårdens typ Sten, stående	Gravvårdens höjd 55 cm	Gravvårdens material Granit, svart
Plantering/växtmaterial -	Omgärdning Stenram	Ytmaterial Sand
Inskription G.J. NORÉNS FAMILJEGRAV		Inskriptionstyp Förhöjd, polerad
		Titel -
Skador Sättning, mossa/lav. Stenram bitvis överväxt.		
Beskrivning Bred låg gravsten med bågformat krön och lägre konkavt rundade sidopartier. Stenen är slåthuggen med försänkt fint huggen inskriptionsyta. Slät stenram med raka kanter.		
Kulturhistoriskt värde Sandgrav med stenram. Stor familjegrav.		
Bild

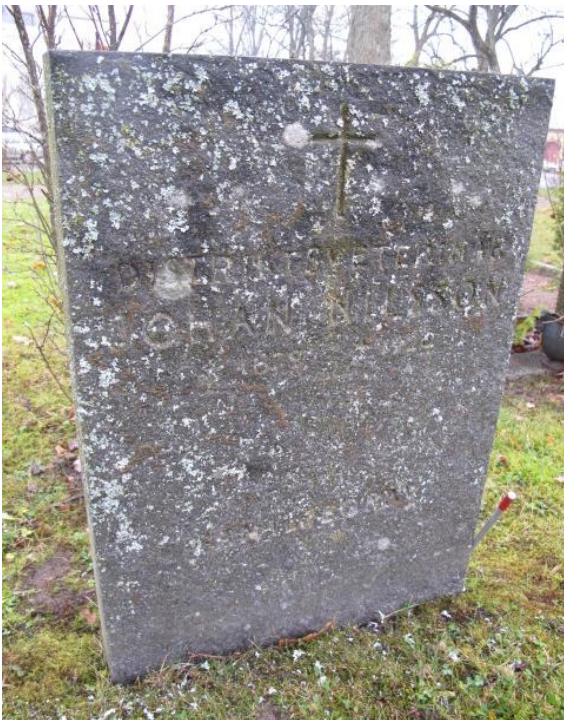
Kyrkogård Nora Södra	
Läge Kvarter 5	Gravplatsnr 163	Årtal 1920
Gravvårdens typ Sten, stående	Gravvårdens höjd 69 cm	Gravvårdens material Granit, svart
Plantering/växtmaterial -	Omgärdning -	Ytmaterial Gräs
Inskription DISTRIKTSVETERINÄR JOHAN NILSSON F. 1879 d. 1920 FAMILJEGRÄV		Inskriptionstyp Försänkt Titel DISTRIKTSVETERINÄR
Skador Sättning, mossa/lav.		
Beskrivning Rektangulär vertikal gravsten med fint huggen/tilljämнад klovyta på fram- och baksida. Släta sidor. Försänkt dekor av kors.		
Kulturhistoriskt värde Titel.		
Bild Datum 2014-11-12 Fotograf Anneli Borg

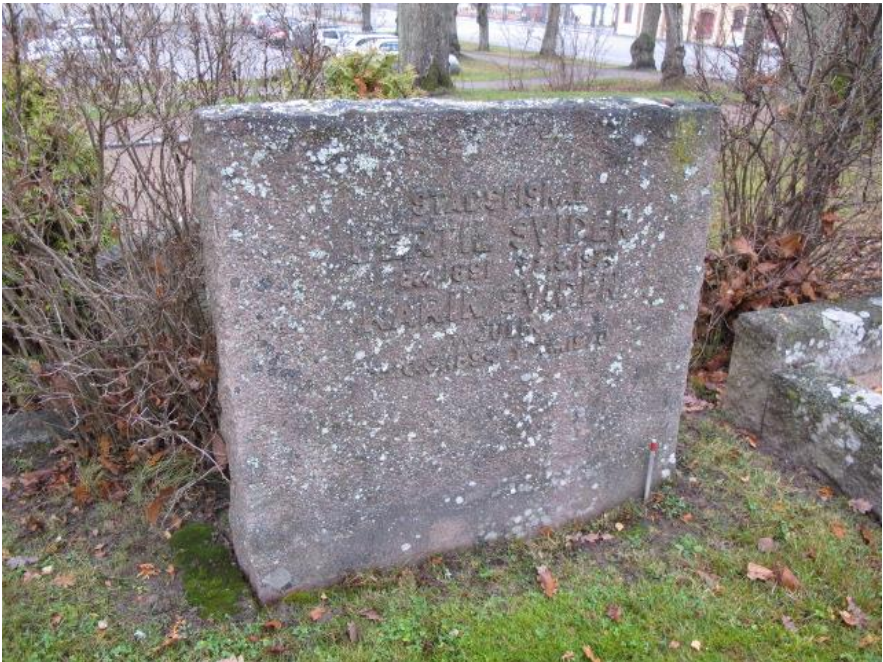
Gravvård	Kyrkogård Nora Södra	
Läge Kvarter 5	Gravplatsnr 164	Årtal
Gravvårdens typ Sten, stående	Gravvårdens höjd 92 cm	Gravvårdens material Granit
Plantering/växtmaterial -	Omgärdning -	Ytmaterial Gräs
Inskription STADSFISKAL BERTIL SVIDÉN f. 8.3.1891 d. 2.5.1973 KARIN SVIDÉN f. 10.3.1894 d. 7.11.1970		Inskriptionstyp Förhöjd, hög relief
		Titel STADSFISKAL
Skador Mossa/lav.		
Beskrivning Stor kraftig gravsten med rakt krön. Fint krysshamrad klovyta. Förhöjd inskription.		
Kulturhistoriskt värde Titel.		
Bild

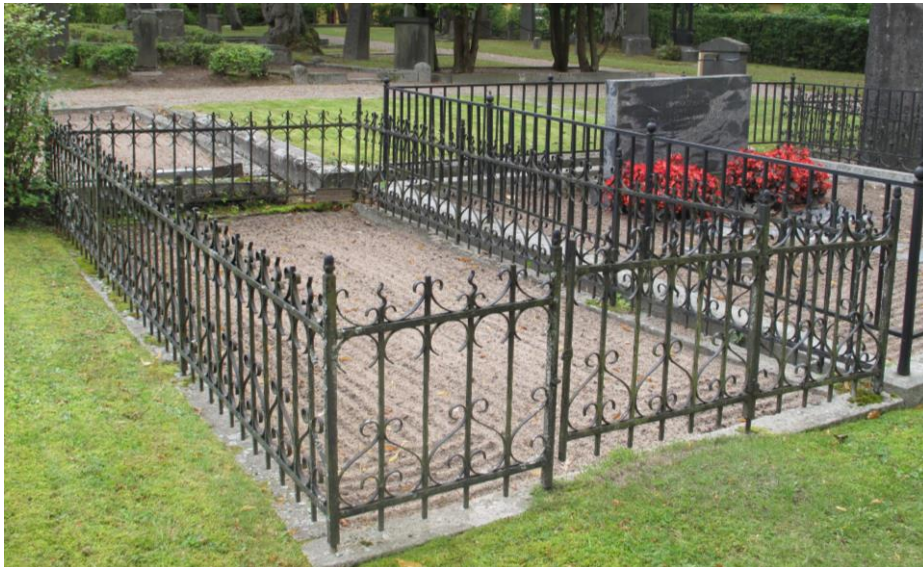
Kyrkogård Nora Södra	
Läge Kvarter 5	Gravplatsnr 177	Årtal 1931
Gravvårdens typ Saknas	Gravvårdens höjd 82 cm	Gravvårdens material -
Plantering/växtmaterial -	Omgärdning Stenram, staket	Ytmaterial Sand
Inskription -		Inskriptionstyp -
		Titel -
Skador Sättning, mossa/lav. Ett fäste avrostat.		
Beskrivning Järnstaket med grind. Förhöjda stolpar fästa i stenram av granit med dekorativt huggen yta. Stolpar kröns av stiliserad kotte.		
Kulturhistoriskt värde Sandgrav med stenram samt järnstaket. En av flera i kvarteret.		
Bild

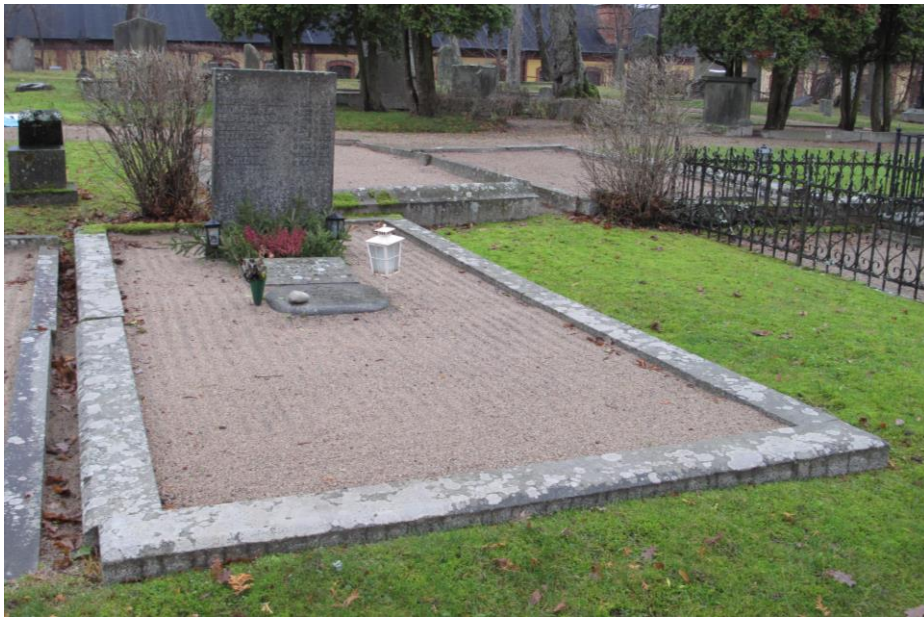
Gravvård	Kyrkogård Nora Södra	
Läge Kvarter 5	Gravplatsnr 179	Årtal 1917
Gravvårdens typ Sten, stående	Gravvårdens höjd 117 cm	Gravvårdens material Granit
Plantering/växtmaterial Blommor	Omgärdning Stenram	Ytmaterial Sand
Inskription CARL-JOHAN ELIASSON f 1856 d 1917 MATILDA ELIASSON f 1855 d 1938 CARL-JULIUS ELIASSON f 1878 d 1965 SELMA ELIASSON f 1871 d 1919 GUSTAF ELIASSON f 1887 d 1973 GERDA GOURLEY f 1884 d 1974 ALF ELIASSON f 1906 d 1989 BRITA ELIASSON f 1910 d 1989		Inskriptionstyp Förhöjd, polerad
		Titel -
Skador Mossa/lav.		
Beskrivning Stående rektangulär gravsten med huggen yta samt med markerade kanter i behuggningen. Stenen placerad på sockel med dekorativt huggen yta. Stenram med avfasad ytterkant.		
Kulturhistoriskt värde Personhistoriskt värde. Sandgrav med stenram. En av fler i mycket välbevarat kvarter.		
Bild

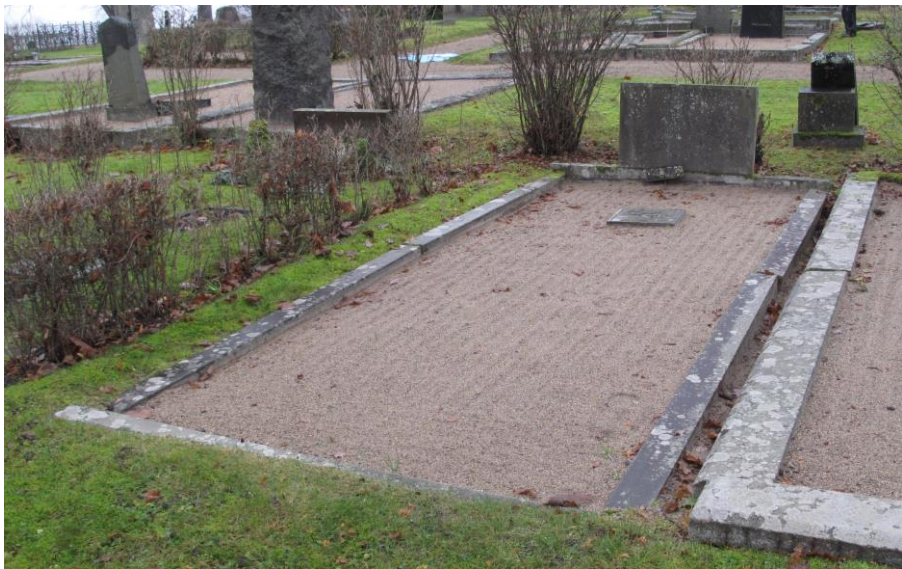
Kyrkogård Nora Södra	
Läge Kvarter 5	Gravplatsnr 180	Årtal 1936
Gravvårdens typ Sten, stående	Gravvårdens höjd 61 cm	Gravvårdens material Granit
Plantering/växtmaterial -	Omgärdning Stenram	Ytmaterial Sand
Inskription KARL ERIKSSONS Striberg FAMILJEGRÄV		Inskriptionstyp Försänkt
		Titel -
Skador Sättning, mossa/lav.		
Beskrivning Låg bred gravsten med förhöjd, rektangulär samt polerad inskriptionsyta. På var sida om inskriptionen vertikal dekor av vegetativa slingor. Ytterligare dekor i form av huggen stjärna i den övre delen av stenen. Stenens sidor polerade, baksidan släthuggen. Gravstenen är samkomponerad med stenramen som har polerad ovsida. Framför gravstenen finns en mindre rektangulär horisontal liggande gravsten med polerad ram samt förhöjd polerad inskription. Dekorhuggen inskriptionsyta.		
Kulturhistoriskt värde Sandgrav med stenram. En av fler i mycket välbevarat kvarter.		
Bild

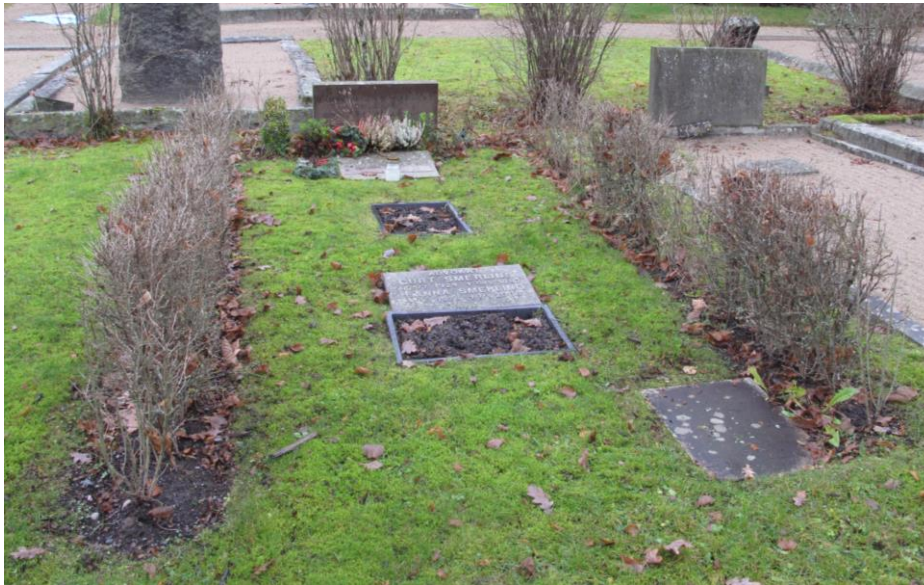
Kyrkogård Nora Södra	
Läge Kvarter 5	Gravplatsnr 181	Årtal 1918
Gravvårdens typ Sten, stående, liggande	Gravvårdens höjd 48 cm, 40 cm	Gravvårdens material Granit, röd
Plantering/växtmaterial Buske; buxbom, blommor	Omgärdning Häck	Ytmaterial Gräs
Inskription Stående: LÄNSNOTARIE A.O. WENNSTENS FAMILJEGRAV GUDRUN WENNSTEN F. TÖRNER f 16/10 1899 d 26/4 1958 OSCAR WENNSTEN f 14/11 1888 d 16/12 1959		Inskriptionstyp Försänkt Titel LÄNSNOTARIE HANDLANDEN
Skador Mossa/lav.		
Beskrivning Låg bred gravsten med polerad framsida och sidor. Baksidan släthuggen. Liggande gravsten med polerad yta. Dekor i form av kors vars yta är dekorativt huggen. Inom gravvården finns ytterligare två liggande gravstenar med titlar som är väl anpassade till de två äldre.		
Kulturhistoriskt värde Familjegrav omgiven av häck. En av fler större familjegravar i mycket välbevarat kvarter.		
Bild Datum 2014-11-27 Fotograf Charlott Torgén

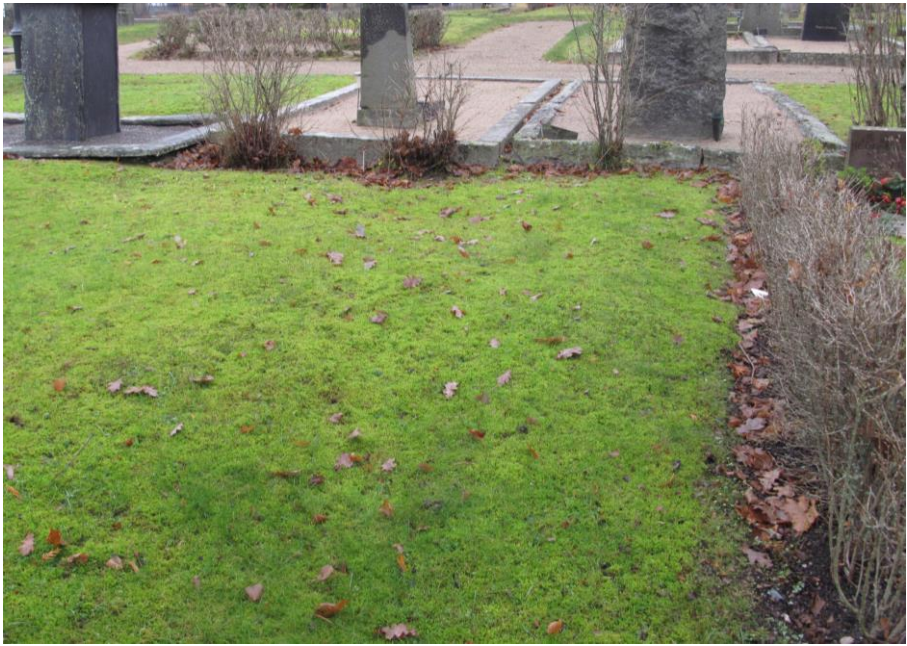
Kyrkogård Nora Södra	
Läge Kvarter 5	Gravplatsnr 182	Årtal Saknas
Gravvårdens typ Sten saknas	Gravvårdens höjd -	Gravvårdens material -
Plantering/växtmaterial Buske, solitär, 3 stycken	Omgärdning -	Ytmaterial -
Inskription -		Inskriptionstyp -
		Titel -
Skador -		
Beskrivning Datum för gravsättning saknas.		
Kulturhistoriskt värde Kan återanvändas, växtlighet, buskage bör kvarstå. Kan kompletteras med en enkelt utformad liggande gravsten.		
Bild Datum 2014-11-27 Fotograf Charlott Torgén

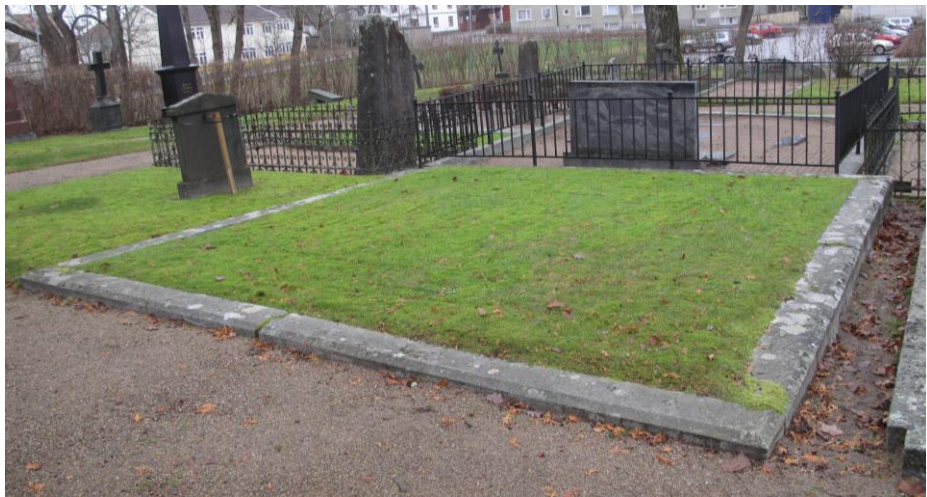
Kyrkogård Nora Södra	
Läge Kvarter 5	Gravplatsnr 191-192	Årtal Saknas
Gravvårdens typ Sten saknas	Gravvårdens höjd -	Gravvårdens material Granit
Plantering/växtmaterial -	Omgärdning Stenram	Ytmaterial Gräs
Inskription -		Inskriptionstyp -
		Titel -
Skador Sättning, mossa/lav.		
Beskrivning Stenram i granit med avfasad yttre kant. Datum för gravsättning saknas.		
Kulturhistoriskt värde Stor gravvård med stenram, en av flera i välbevarad del av kvarteret. Stenramen kan återanvändas i sin helhet, kompletteras med en enkelt utformad mindre liggande gravsten. Gräset kan med fördel ersättas med sand.		
Bild

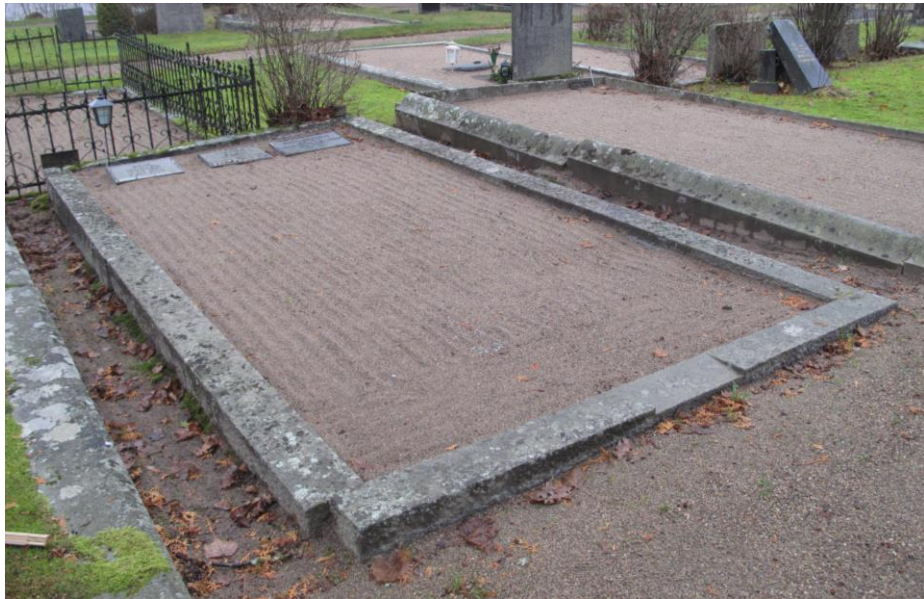
Kyrkogård Nora Södra	
Läge Kvarter 5	Gravplatsnr 193	Årtal 1966 (troligen 1905)
Gravvårdens typ Sten, liggande	Gravvårdens höjd 36 cm	Gravvårdens material Granit
Plantering/växtmaterial -	Omgärdning Stenram	Ytmaterial Sand
Inskription MOHLÉNS FAMILJEGRAV HENNING 1888-1966 HELGA 1902-1970		Inskriptionstyp Förhöjd, polerad
		Titel -
Skador Stenram med sättning samt mossa/lav.		
Beskrivning Liggande svagt rektangulär gravsten med polerad smal ram längs stenens ytterkant. Polerad dekor i form av kors och stiliserade blommor. Dekorativt huggen yta. På var sida om stenen finns två senare/nya gravstenar som är mycket väl anpassade till den äldre stenen. Stenramen har en dekorativt huggen yta samt ett nedsänkt parti i mitten på den främre delen.		
Kulturhistoriskt värde Sandgrav med stenram. En av fler i mycket välbevarat kvarter.		
Bild

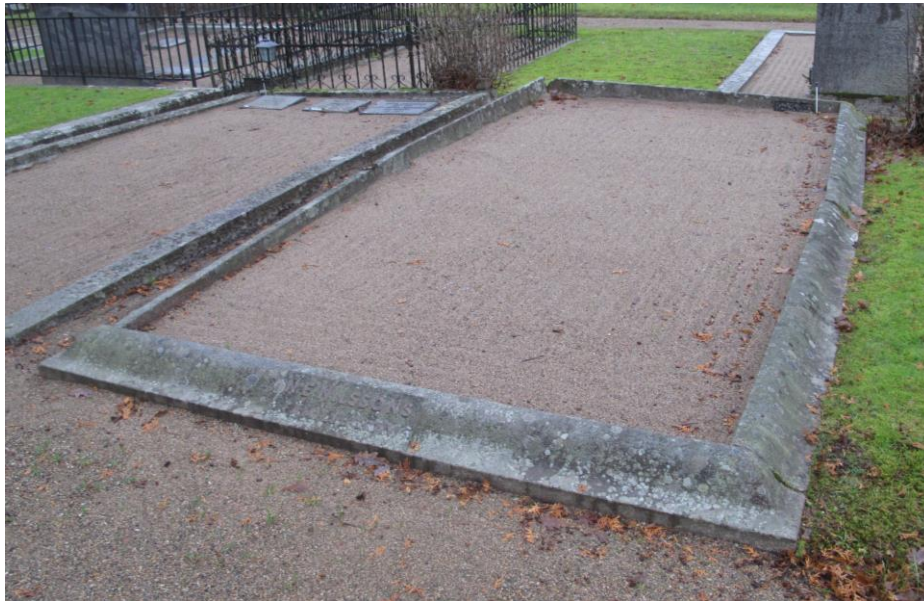
Kyrkogård Nora Södra	
Läge Kvarter 5	Gravplatsnr 194	Årtal Första personen gravsatt 1905.
Gravvårdens typ Sten saknas	Gravvårdens höjd -	Gravvårdens material Granit
Plantering/växtmaterial -	Omgärdning Stenram	Ytmaterial Sand
Inskription -		Inskriptionstyp -
		Titel -
Skador -		
Beskrivning Stenram med svag utåt sluttande karnisprofil. Vertikal inre kant. Markerade hörn i behuggningen.		
Kulturhistoriskt värde Sandgrav med stenram. Familjegrav. En av fler i mycket välbevarat kvarter. Kan återanvändas i sin helhet med stenram och sand, kompletteras med en enkelt utformad liggande gravsten.		
Bild

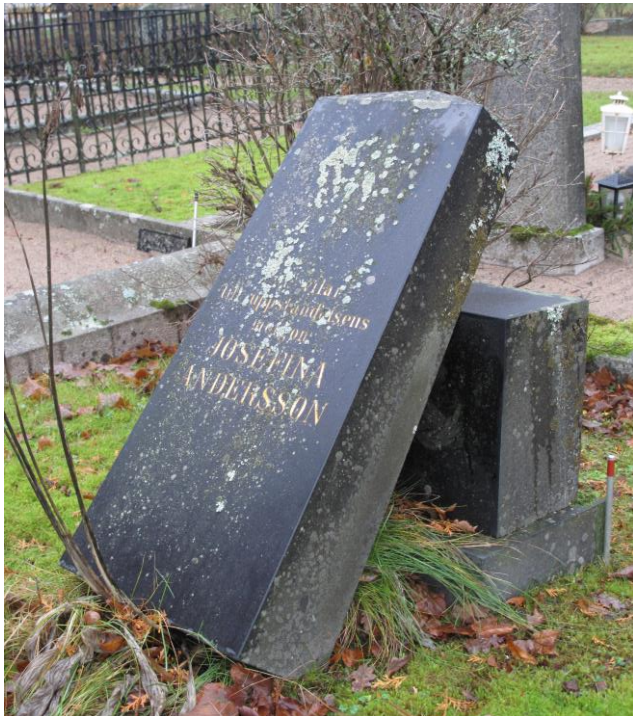
Kyrkogård Nora Södra	
Läge Kvarter 5	Gravplatsnr 195	Årtal 1906
Gravvårdens typ Sten, stående	Gravvårdens höjd 87 cm, 44 cm	Gravvårdens material Granit, svart
Plantering/växtmaterial Buske, solitär	Omgärdning -	Ytmaterial -
Inskription Här vilar till uppståndelsens morgon JOSEFINA ANDERSSON		Inskriptionstyp Försänkt, förgylld
		Titel -
Skador Sättning, mossa/lav. Livstenen står lutad mot sockeln.		
Beskrivning Gravsten med flackt pyramidformat krön. Svagt utåt samt nedåt sluttande sidor. Polerad framsida med dekor av strålände stjärna. Bas samt sockel. Bas med polerad framsida samt dekor i form av kors och blad. Övriga ytor släthuggna.		
Kulturhistoriskt värde Äldre karaktärsskapande gravvård. Tidstypisk.		
Bild

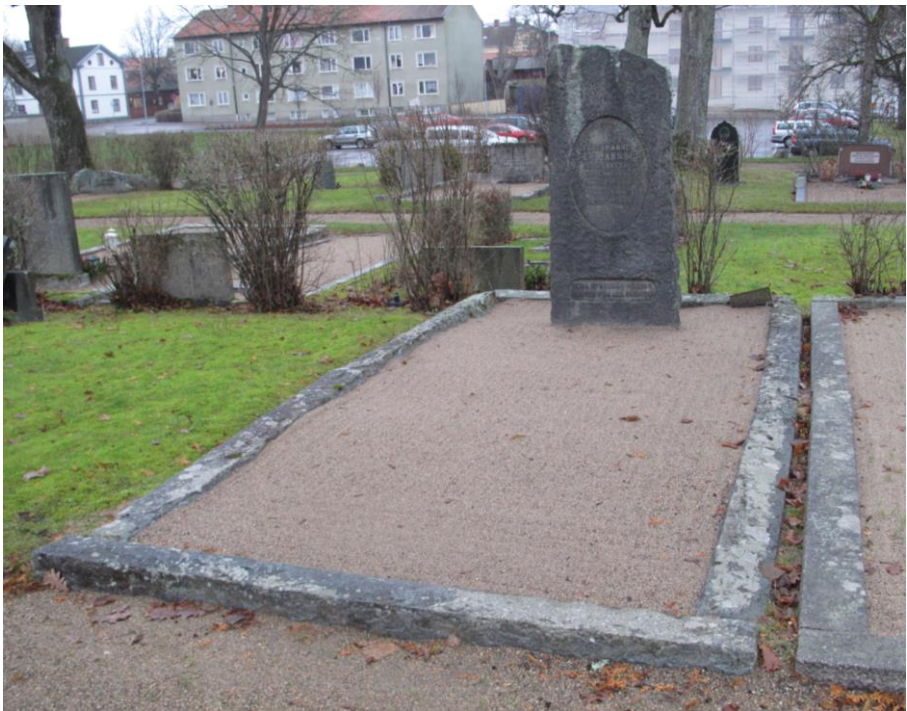
Kyrkogård Nora Södra	
Läge Kvarter 5	Gravplatsnr 197	Årtal 1906
Gravvårdens typ Sten, stående	Gravvårdens höjd 175 cm	Gravvårdens material Granit
Plantering/växtmaterial -	Omgärdning Stenram	Ytmaterial Sand
Inskription BERGSMANNEN PER LARSSON RINGSHYTTAN 1841-1906 HANS MAKA LOVISA 1846-1933		Inskriptionstyp Förhöjd, polerad
		Titel BERGSMANNEN
Skador Stenram med sättning, mossa/lav.		
Beskrivning Kraftig sten med oregelbundet format krön. Dekorativt huggen framsida. Stenens övriga sidor med dekorativt huggen klovyta. Försänkt vertikal oval inskriptionsyta med slätare huggen yta. Stenram grovt huggen.		
Kulturhistoriskt värde Personhistoriskt värde. Sandgrav med stenram. En av fler i mycket välbevarat kvarter. Titel. Ort/bynamn.		
Bild

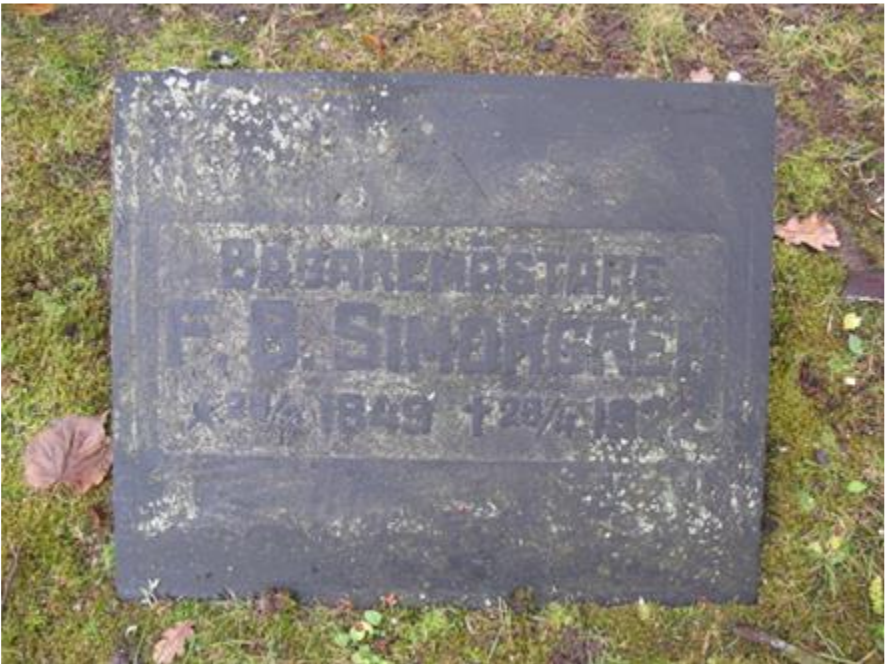
Gravvård		Kyrkogård Nora Södra	
Läge Kvarter 5	Gravplatsnr 249	Årtal 1922	
Gravvårdens typ Sten, liggande	Gravvårdens höjd 44 cm	Gravvårdens material Granit, svart	
Plantering/växtmaterial -	Omgärdning -	Ytmaterial Gräs	
Inskription BAGAREMÄSTARE F.B. SIMONGREN f. 28/2 1849 d. 29/4 1922		Inskriptionstyp	
		Titel BAGAREMÄSTARE	
Skador Mossa/lav.			
Beskrivning Liggande svagt sluttande gravsten med polerad framsida. Tunn linje löper parallellt med ytterkanten. Rektangulär inskriptionsyta med rundade hörn. Dekorativt huggen inskriptionsyta, grövre bearbetade sidor.			
Kulturhistoriskt värde Titel. Tidstypisk gravvård från 1920-talet.			
Bild
