DOKUMENTASJONSRAPPORT DRONNING EUFEMIASGATE SØRENGA 9

RAPPORT

DRONNING EUFEMIASGATE SØRENGA 9

Denne rapporten vil fokusere på båtfunnets konstruksjon, teknologiske detaljer og materialvalg.

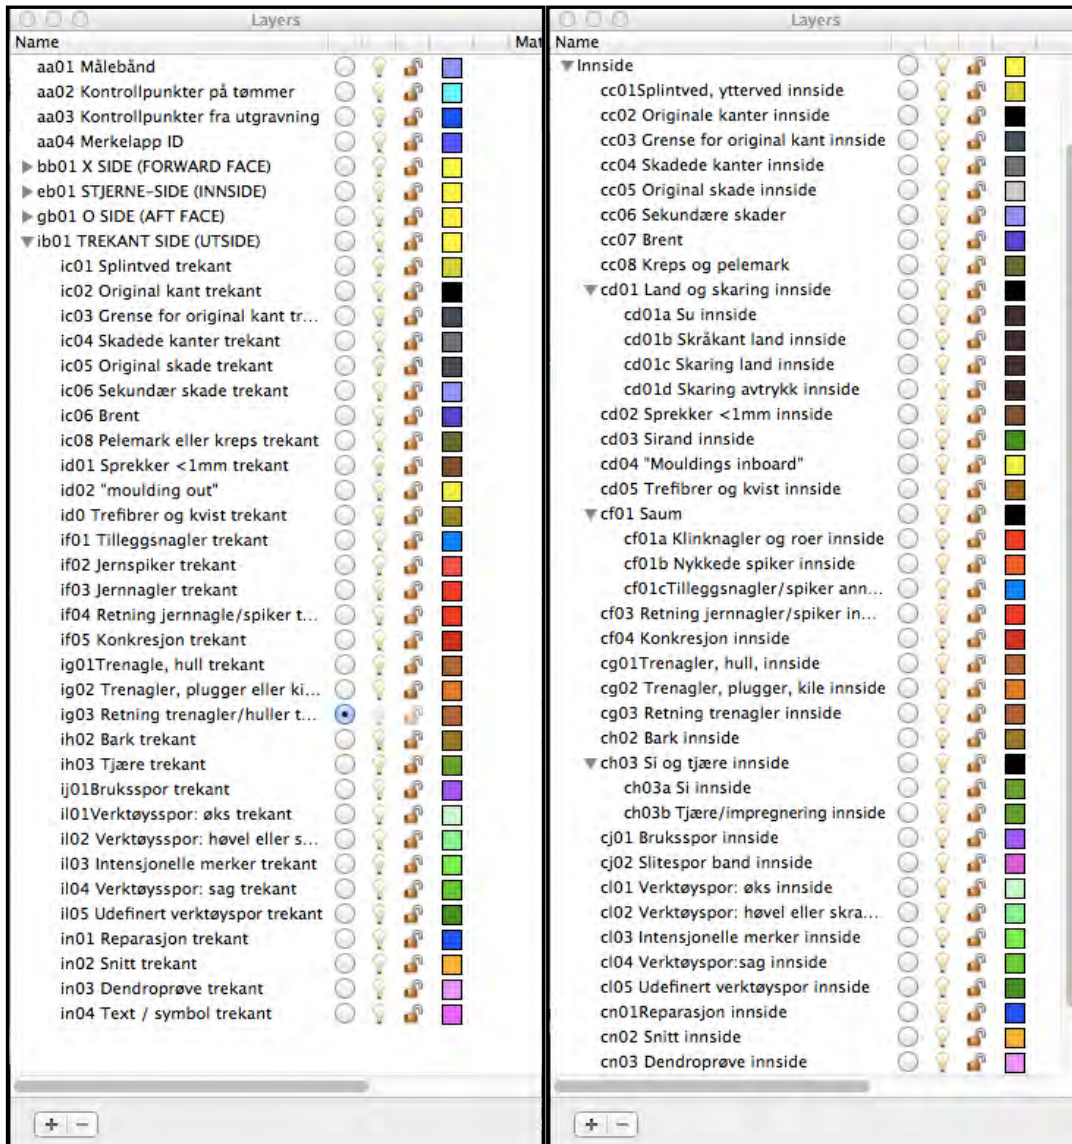
Figur 2 Standarden er utformet som en lagmeny i 3D-programmet Rhino, og består av fargekodede lag for egenskapene som skal dokumenteres. Mal for firesidige deler (t.v.) og tosidige deler (t.h.).

Når man dokumenterer følger man standard oppsett (dokumentasjonsmal, se nedenfor) for de egenskapene ved tømmeret som anses for vesentlige. Standarden er utformet som en lagmeny i 3D-programmet Rhino, og består av fargekodede lag som koder egenskapene som dokumenteres (Figur 2).

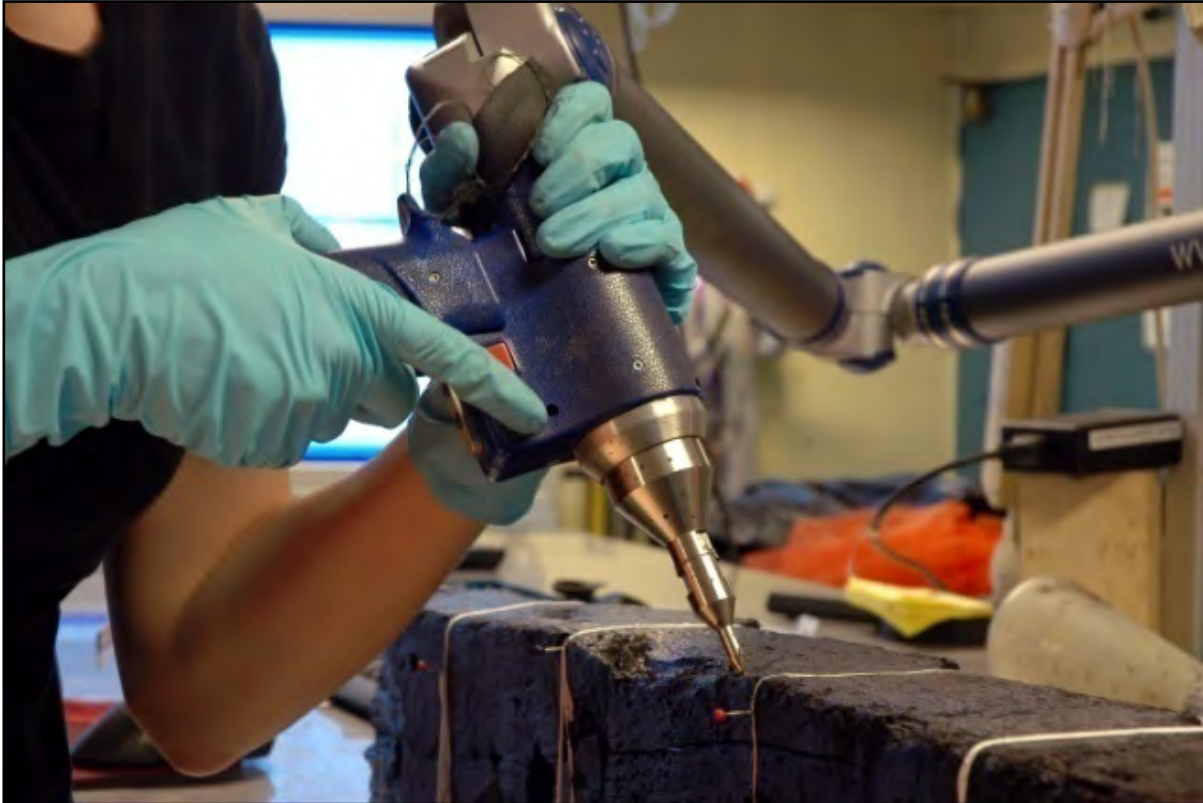
Figur 3 FARO-armens målespiss med pistolgrep i bruk. Ved å taste rød eller grønn knapp mens man holder spissen stødig mot objektet, velger man hvor punktet skal settes.

Tegningen/oppmålingen foregår ved at man taster på grønn (frontknapp) og rød knapp (bakre knapp) på pistolen, mens man holder målespissen nøyaktig på punktet man vil måle opp (Figur 3). Grønn knapp setter et punkt, rød knapp avslutter en handling (for eksempel en linje). Man kan lage både linjer og punkter, og man kan punktscanke linjer via funksjonen *sketch* i Rhino. Da får man en linje bestående av svært tette punkter, og kommer da så nært som mulig original form.

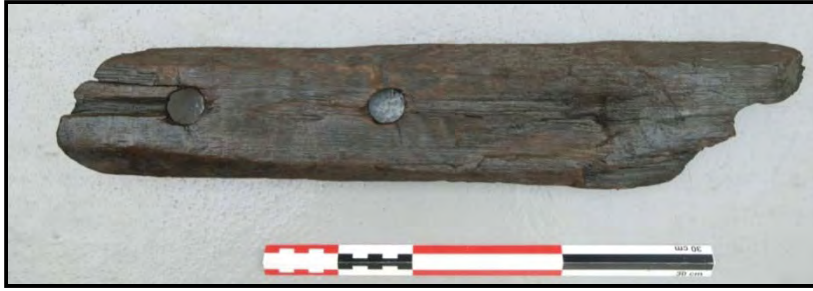
Figur 6 Band x014 fra Sørenga 9. Her kan man se spor etter øks ved de to nederste trenaglehullene (t. v.)

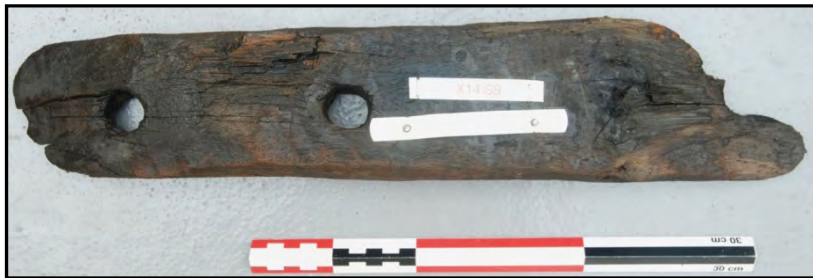
Figur 7 Utsiden av bandet x014 fra Sørenga 9.

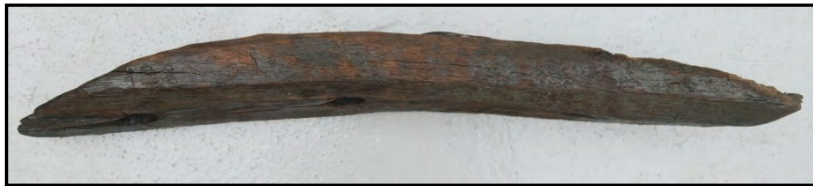
Figur 8 Bandet x014. Akter side

det enklere å begynne og bore hullene. Eller de kan være fra innhamringen av kilene. Bandet er veldig rett med svak kurve (Figur 8).

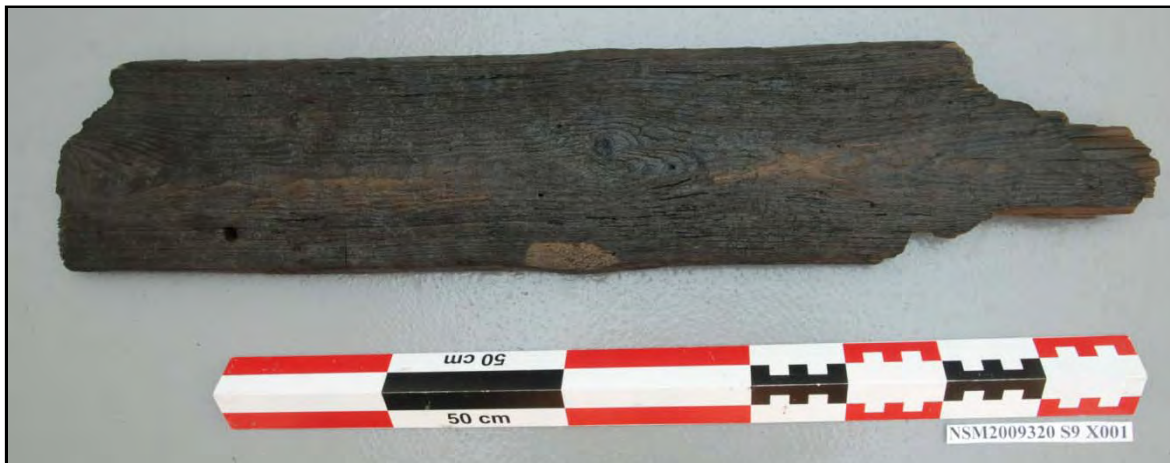
Figur 9 Mulig garnering x001 Sørenga 9. Delen ble funnet på utsiden av båten, og kan ikke sikkert fastslås som en del av funnet.

Kun en del av nåletre er bevart som kan være garnering. Delen har et jernnaglehull. Delen var funnet på utsiden av båten, så det er usikkert hvorvidt det kom fra båten Sørenga 9. Det eneste bandet som ble funnet hadde ingen spikerhull, noe som antyder at båten ikke hadde garneringbord. Imidlertid er for lite bevart av båten til å si noe sikkert om dette.

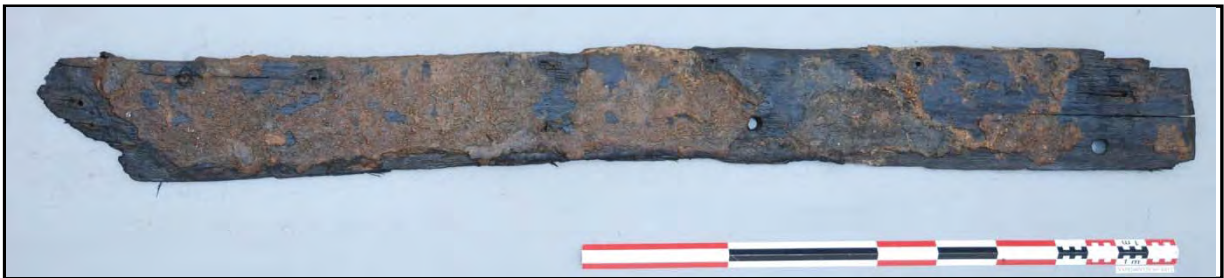
Figur 10 Innside av hudbord x12 Sørenga 9. Aktre ende t.v.

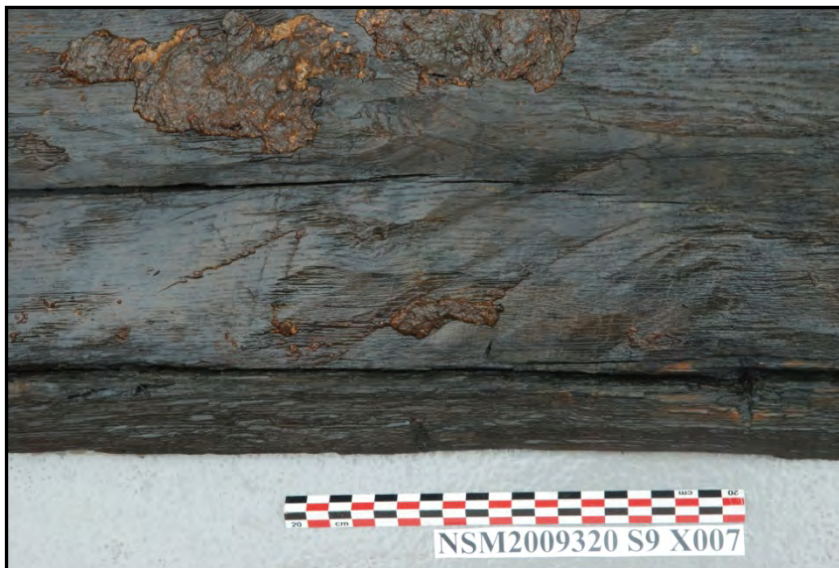
Figur 11 Utsiden av hudbord x007 med klare spor etter øks.

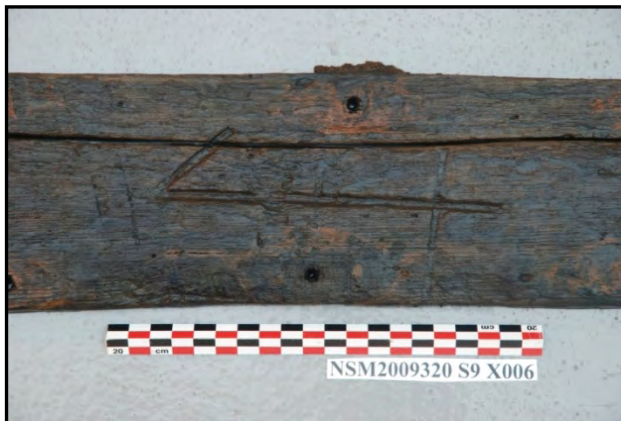
Figur 13 Staven x006, reparasjonsdel fra Sørenga med et bumerke.

Tre tønne-staver ble funnet med Sørenga 9. Disse hadde blitt brukt til å reparere en stor sprekk på hudbord x003. De er tønne-staver i eik med vanlige karakteristikk som kryss (crozes) (Figur 12) og et handelsmannsmerke eller et bumerke (Figur 13). Merket på staven x006 er en variant av et typisk bu- eller handelsmannsmerke som har blitt brukt over mange århundrer over hele verden (Christison 1901: 395-7). Det er mulig at tønne-stavene opprinnelig var fra en tønne som innholdt væske som vin eller sprit. Det er sannsynlig fordi eik var kostbart. Tønner til tørkede varer var vanligvis av nåletré som var mindre kostbart. Saltede varer slik som sild var lagret i tønner som ble klassifisert som "dry-tight" på engelsk (Kilby 2004: 51). Det betyr at slike varer var lagret i tønner av høy kvalitet som var nesten tett, slik som væsketønner. Sildetønner var historisk av løvtre og bartre, for eksempel bøketré og grantre (Christensen 1975: 1) Tønner fra skipet *Mary Rose* (Rodrigues 2005: 417) og *Droggeda*-båten (Fawsitt 2010: 1-2) viser at eiketønner var brukt til å lagre saltet fisk også. Imidlertid var disse tønnerne sannsynligvis gjenbrukte væsketønner.

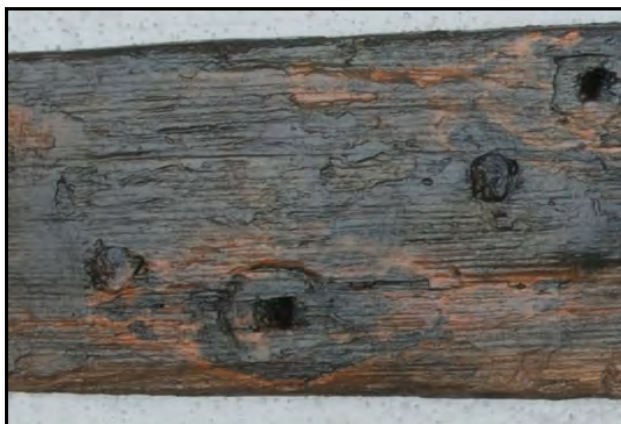
Figur 14 Utsiden av tønnestav x004 med to treplugger og to jernnaglehull. Tønnestaven har rette tref brer

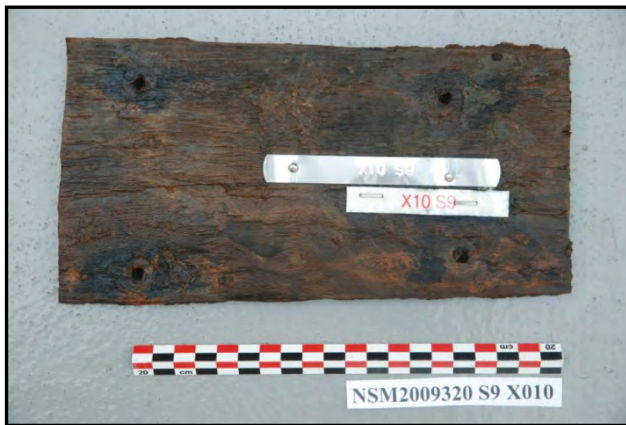
Figur 16 Utsiden av reparasjonsdel x010 fra Sørenga 9. Delen kan være en gjenbrukt tønnestav, men dette er ikke sikkert.

Som beskrevet i avsnittet om tønnestavene, er det på Sørenga 9 noen steder lagt på korte biter av tømmer til å reparere båten. De var alle festet til utsiden av båten med spiker og nykt spiker. Tre av disse reparasjonsbitene var altså gjenbrukte tønnestaver. Stav nr x004, x005 og x006 var plassert over en stor sprekke på hudbord x003. Reparasjonsdelene ble endret noe før de ble brukt som reparasjonsdeler. Disse tre delene hadde veldig klare spor etter øks på innsiden som kan være fra opprinnelig konstruksjon. Den andre reparasjonen, x010, kan være en tønnestav, men har få karakteristiske trekk (Figur 16). Den minner om en tønnestav fordi den er tynn og ikke så bred. Alle reparasjonsdelene hadde tekstil og tjære liggende under dem. Reparasjoner var festet til hudbordene med jernnagler. Staven X004 hadde treplugger fra dens opprinnelige funksjon som tønnestav. Alle reparasjonene har synlige huggspor på innsidene.

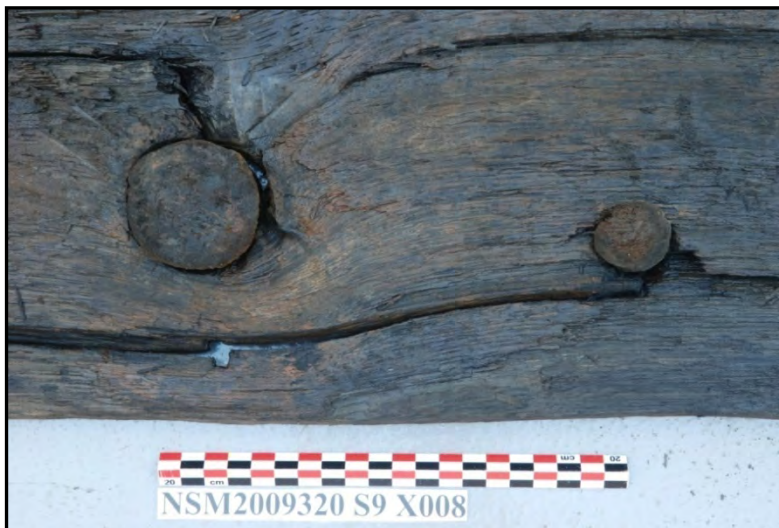
Figur 17 Treplugg til å tette kvisthull

Treplugger er brukt for å tette kvisthull som kan forårsake svakhet i hullbord ved sprekkdannelse. Slike treplugger kan ses på hullbord x008 (Figur 17) og x013 (Figur 23).

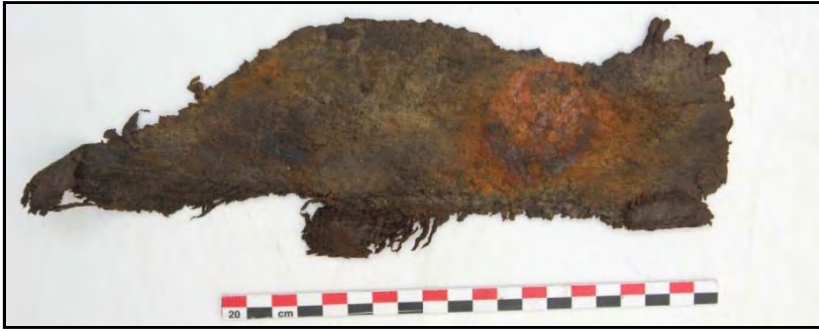
Figur 18 Tekstil som har ligget mellom reparasjon og hudbord.

Det er brukt tekstil på reparasjoner av sprekker (Figur 18). Det ble funnet tekstil under alle reparasjonsdelene. Tekstil ble også funnet ved båten Sørenga 8 (Steen 2012). Tekstil var av saueull laget i 2/1 twill med Z-spunnet garn i en retning og S-spunnet i andre retning. Kantene av tekstilene var enten kuttet eller revet av. Tekstilene var naturlig brun eller hvit. To biter av tekstiler (x020a og x20b) var plassert under reparasjonsdel x005. De er begge fra "double-coated" sau. Tekstil (x019) fra under x010 kan ha en originalkant (starting border) noe som antyder at det var laget i vevestol (warp-weighted loom) (Walton Rogers 2012(a)-(c)).

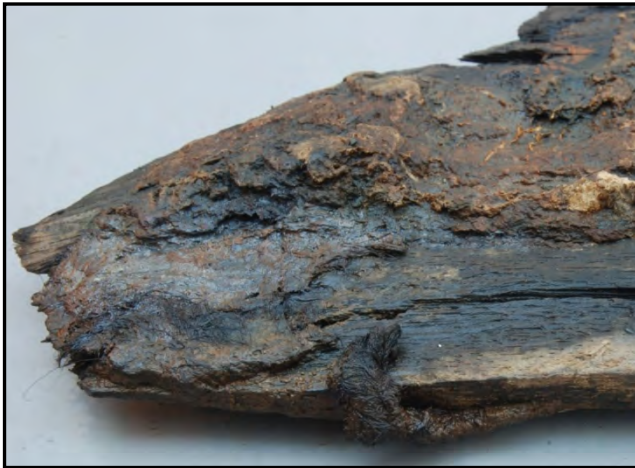
Figur 19 Utsiden av hudbord x012. Tetningsmaterial av tjære og hår på akterende (t.v.) hvor hudbord x012 var festet til akterstevnen. Her ligger tetningsmaterialet som en slags matte. Forrest i bilde kan man se tau av hår.

"Matter" av hår ble også funnet på hudbordene, særlig på overlappen mot akterstevnen og i skaringene (Figur 19). Prøve x047 fra innside av sua på x007 lå som en slik "matte", og bestod av kuhår. (Walton Rogers, P. 2012a: 3).

Akterendene av tre hudbord (x011, x012 og x013) er fra overlappen mot akterstevnen av båten. Alle er skadet, særlig x011. På utsiden av disse hudbordene som var mot stevn er det en skråkant/avfasing på ca 4 cm. På innsiden er det en lengre overlapp som er cirka 10 cm lang. Hår og tjære ble funnet i overlappen (prøver X050, x052) (Figur 19).

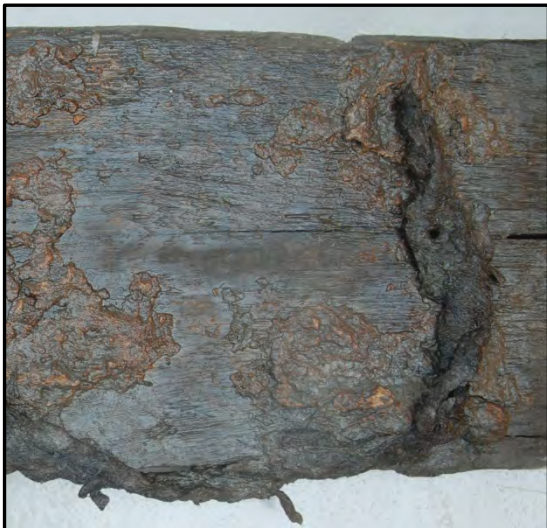
Figur 20 Utsiden av hudbord x012. Tetningsmaterial av tjære og hår forut (t.h.).

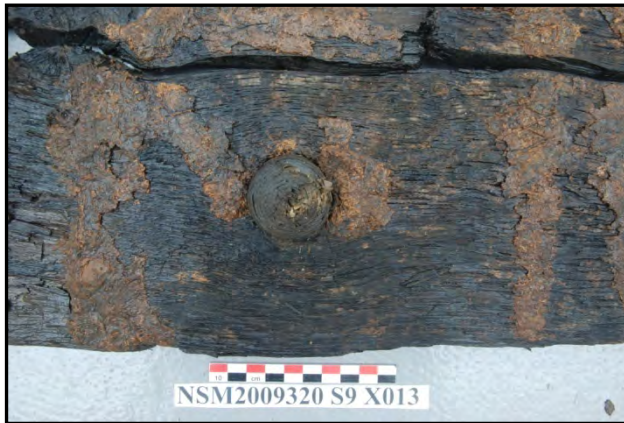
Figur 23 Trenagle av grankvist/gren fra hudbord x013.

De fleste trenaglene var tatt ut fra trestamme av eik, men en trenagle var tatt fra en gren av gran. (Figur 23)

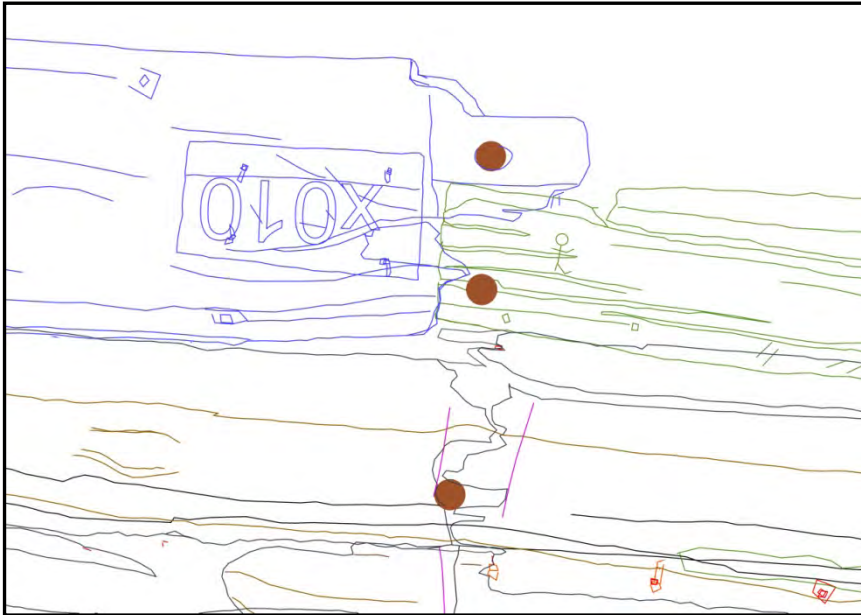
Figur 26 Overlapp mellom hudbord x009 (blå) og x008 (grønn). Reparasjon x010 (blå) er også på x009. Trenaglehull er illustrert med brune sirkler. To trenaglehull nærheten av hverandre vertikalt antyder at to band var festet sammen her.

Hubbord x009 er noe uvanlig fordi det har en skaring både på utside og innside i ene enden. Det er et interessant område av båten fordi to band var festet til hverandre over denne "doble" skaringen. Også reparasjon x010 var brukt for å tette en sprekk på samme sted (Figur 26). Tetningsmaterial av hår og tjære ble funnet her på skaringen av x009 (prøve X054).

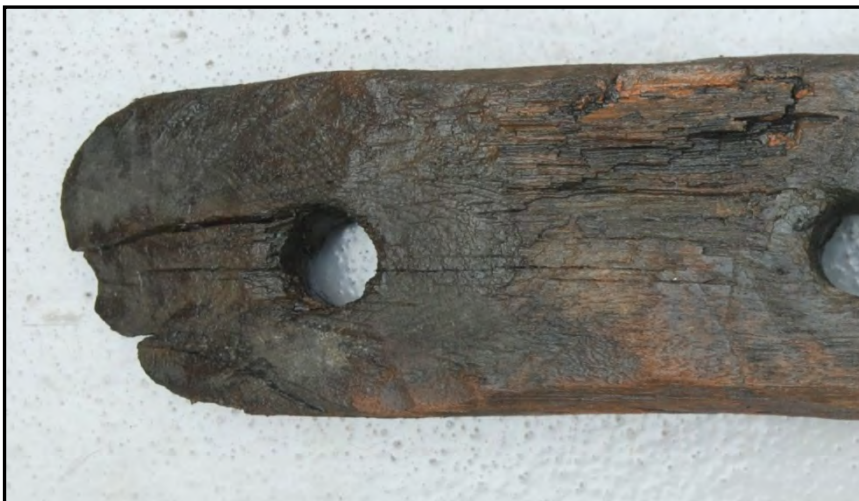
Figur 29 Utsiden av band x014 skaring.

Opplengeren x014 har en skaring på utsiden (Figur 29 og Figur 30). Det var festet til det nedre bandet med en trenagle. Skaringen har en vinkel på $166,4^\circ$ (Figur 30).

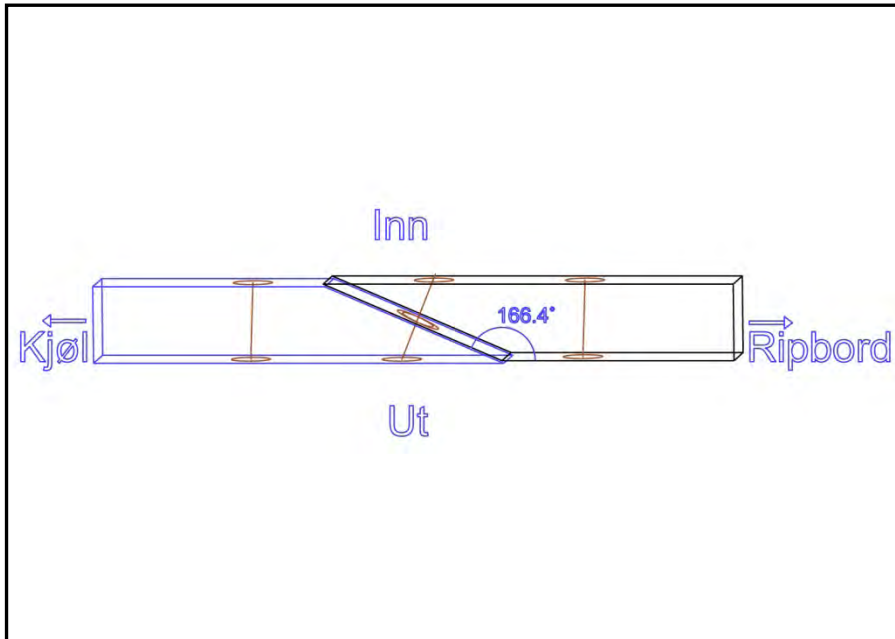
Figur 30 Eksempel på skaring mellom band.

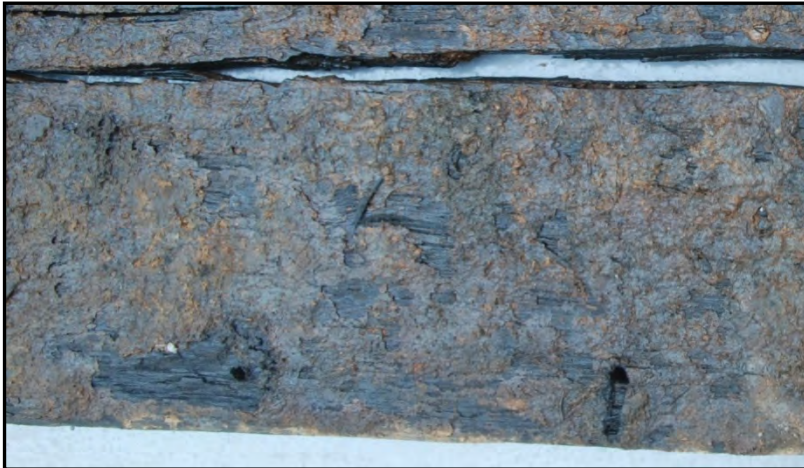
Figur 32 Innsiden av hudbord x003, akterenden av hudbordet er til høyre. Her langs nedre kanten kan man se en nykket spiker og en klinknagle.

Hudbordene var festet til hverandre med jernnagler og nykt spiker. Av 164 saumhull på hudbordene, er majoriteten fra saumen. De fleste saumhull, 158 stykker, har spor etter klinkplater (roe/rør) men 14 har spor etter nykking (Figur 32). Av disse er åtte fra reparasjoner. Seks som har spor etter nykking ligger på innsiden langs øvre kant. Det er sannsynlig at båten originalt bare hadde klinknagler og at nykt spiker er fra en senere fase. To saumhull med spor etter nykking er i område under bandet. Bandene kan derfor ikke ha vært på plass da båten ble naglet, noe som faktisk antyder at de er fra original båtbygging eller at bandet er lagt til etterpå.

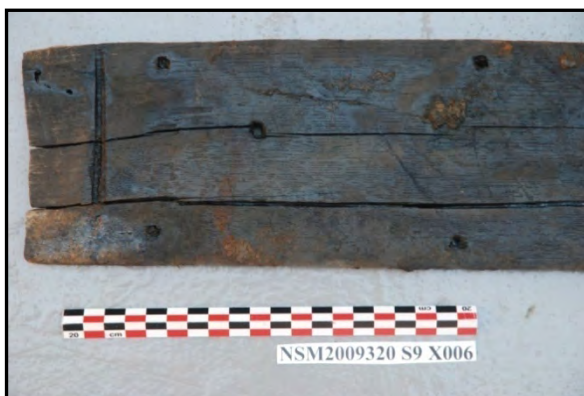
Figur 33 Jernnaglehull fra innside av tønnestav x006

Reparasjonsdelene var festet til hudbordene med jernspiker (Figur 33). 28 spikerhull på hudbordene er fra reparasjon. Reparasjon x004 har tre trenagler på cirka 1,2 cm diameter. Disse var fra delens opprinnelige funksjon som tønnestav, siden hullene ikke var på hudbordet x003 under. Spikrene var slått inn fra utsiden og det er spor etter nykking på innsiden av x003. X010 har spor etter spikerhode på utsiden, og var nykt på innsiden av x009 som det var festet til.

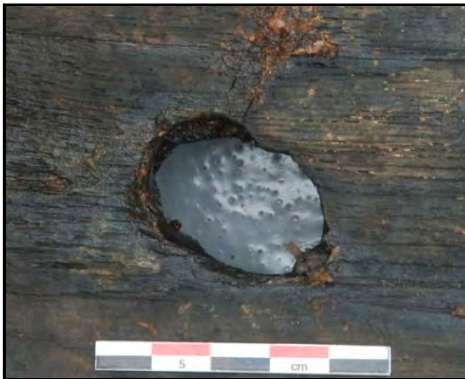
Figur 34 Hudbord x007 har et trenaglehull som var boret to ganger.

De er fra hudbord x007 (Figur 34) og hudbord x008 (Figur 35). Hudbord x013 har tre halve trenaglehull langs øvre kanten. De er ikke i linje med bandene så kanskje de er fra et kvisthull. Hudbord x007 har også trenaglehull på aktre skaring som er i samme område som det ekstra trenaglehullet fra x013 og x009 (Figur 36). Kanskje x009 og x007 hadde en opplenger som var ikke festet til bandet under.

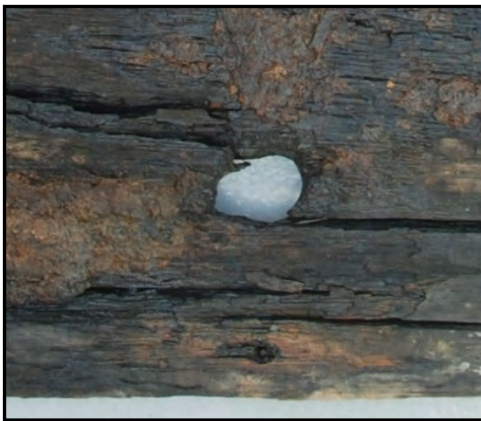
Figur 35 Hudbord x008 har et trenaglehull som kan være dobbelt.
