ARKEOLOGISK REGISTRERING UNDER VANN
PLANARBEID SKARPØYA NORD, SØGNE KOMMUNE

RAPPORT

ELLING UTVIK WAMMER

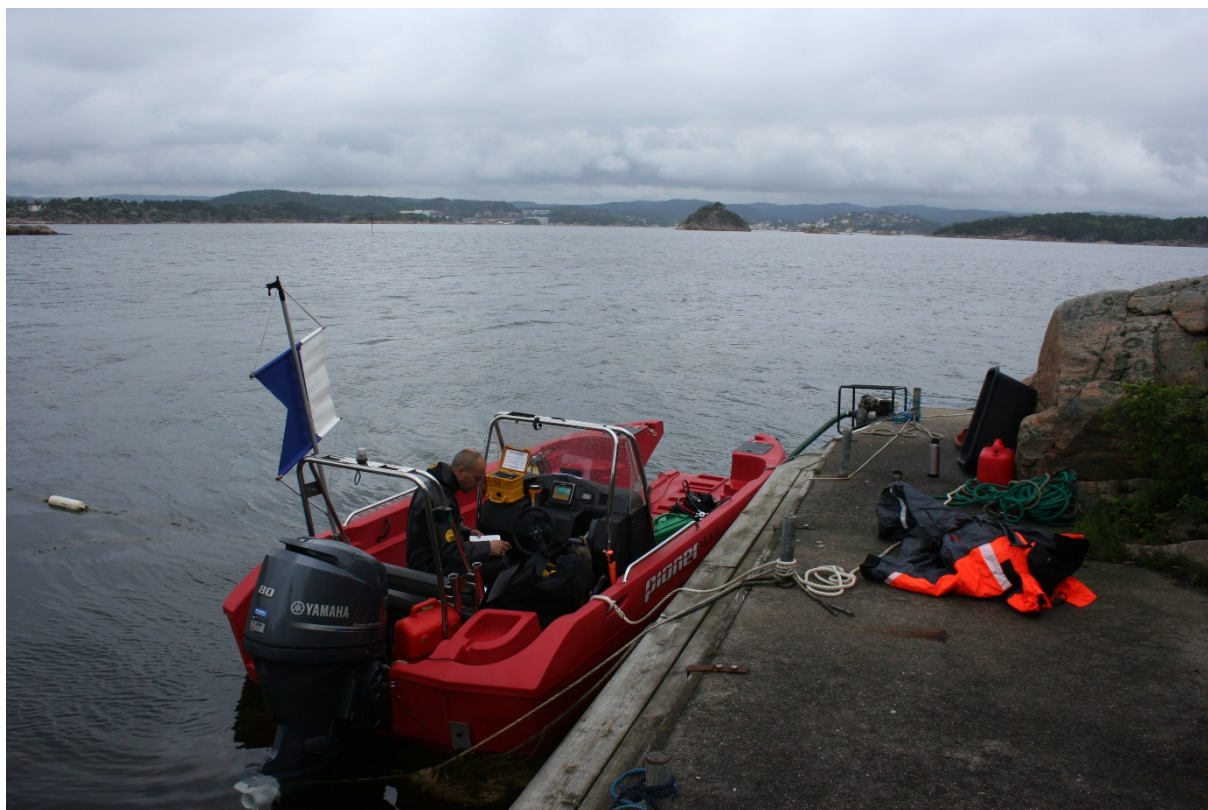
Figur 3 Arbeidsbilde fra undersøkelsen. Dykking med prøvegraving på skipsvraket, id. 135638. Foto: Frode Kvalø, NMM.

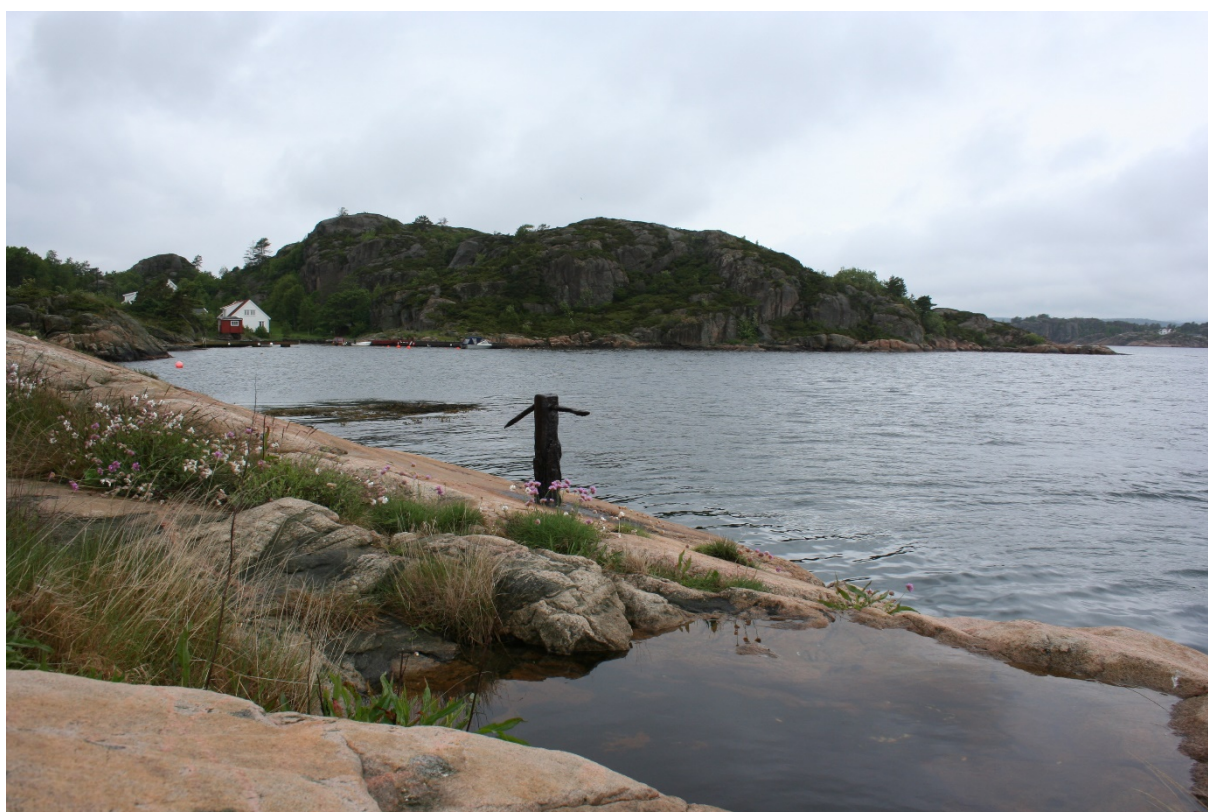
Figur 4. Det vestre av de to planområdene på Skarpøya sett fra neset midt i undersøkelsesområdet. Eldre fortoyningsbolt (Bolt 1) i forgrunnen. Bilde tatt mot vest. Foto: NMM/Elling Utvik Wammer.

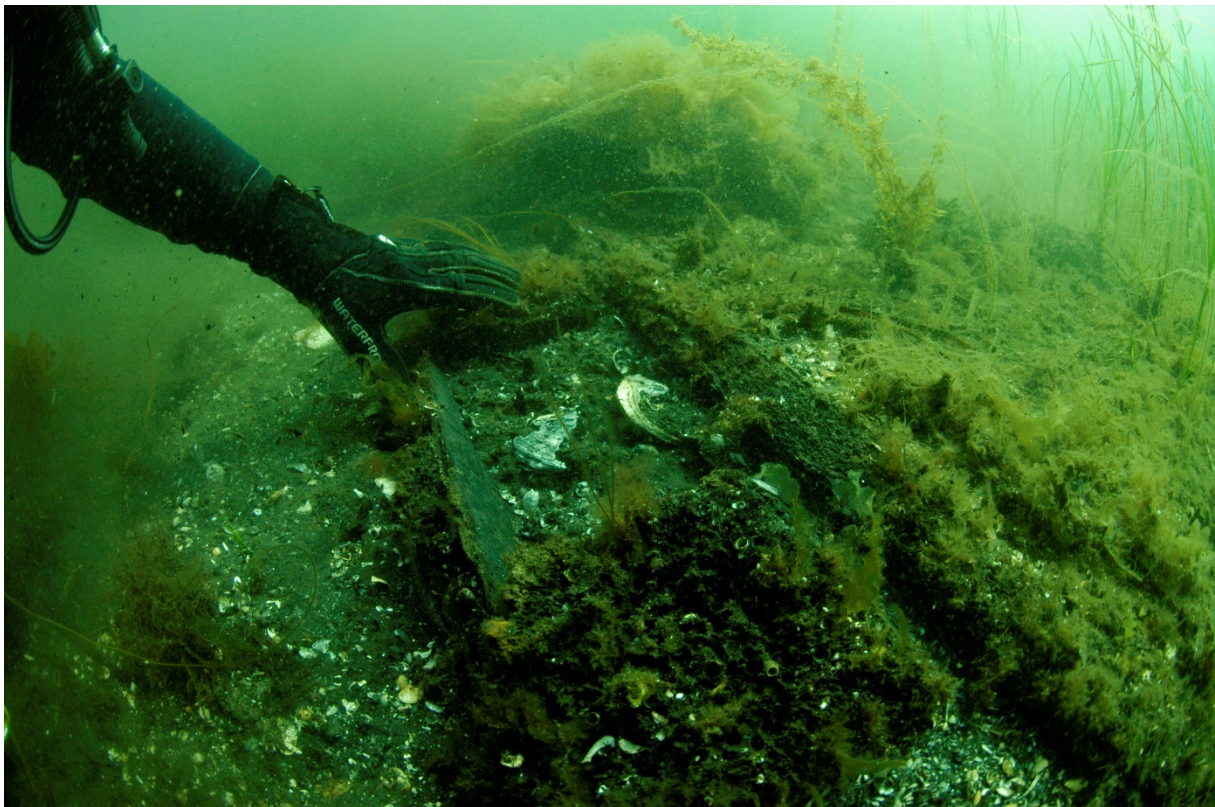
Figur 5 Bilde av den delen av vraket som stakk opp over bunnen. Vi ser nedbrutte ender av band eller bunnstokker, samt hudbord og garnering. Antakelig ligger hudbordene på venstre side i bildet. Foto: Pål Nymoen, NMM.

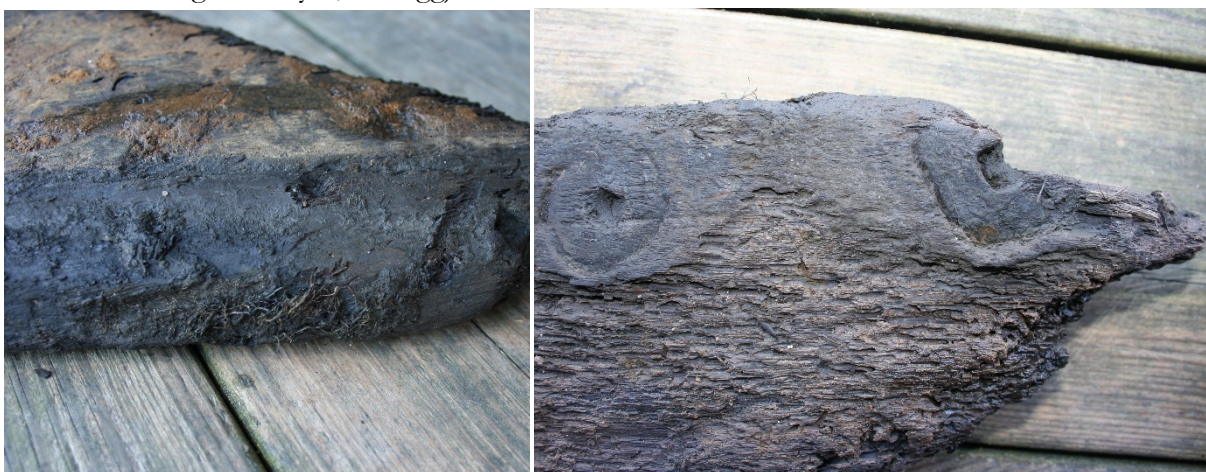
For å skaffe en sikrere datering av skipsvraket ble det sagt av et smalt stykke av et av hudbordene på babord side. På denne delen kunne en registrere både tetningsmateriale og sammenføyningsmetode: Fibrene i tetningsmaterialet later til å være vegetabilske, og det er avtrykk av en nykket jernnagle på innsidens øvre kant (Christian Rodum, NMM, pers med.). Bordets utside har avtrykk etter to runde jernnaglehoder (Ø 30 mm) i nedre kant, samt et avtrykk med noe mer rettkantet form (Figur 10). Bordet er tangentielt skåret/kløyvd. Prøven kunne ikke dateres. Selv om det var nok årringer var det ingen pålidelige dateringer dukker opp (Rapport fra dendrokronologisk analyse, vedlegg).

Figur 10 Detaljer på trestykke som ble sagt av til dendrokronologisk datering. Til venstre: Tetningsmateriale. Til høyre: Merker etter nagleboder på utsiden av hudbordet. Begge foto: Elling Utvik Wammer, NMM.

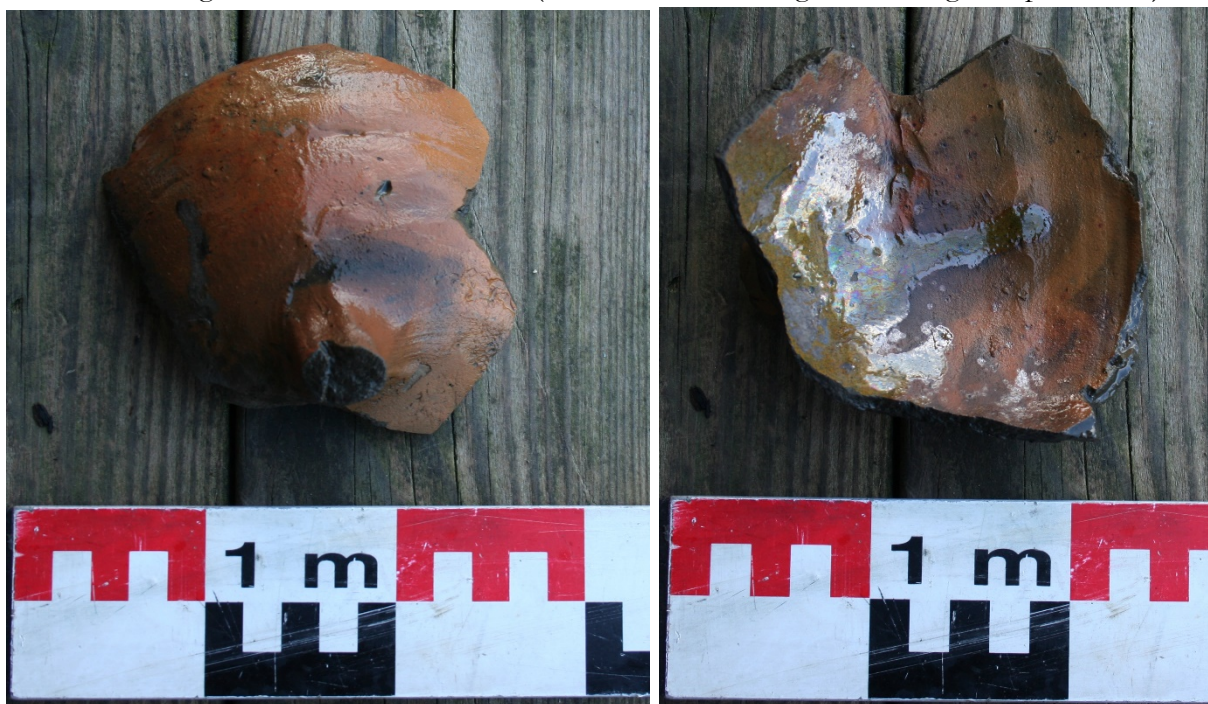
Figur 11 Bunnskår av kokepotte funnet i skipsvraket id. 135638. Foto: Elling Utvik Wammer, NMM.

Under gravingen i skipets fremre del ble det funnet flere gjenstander som kan tilhøre vraket. Et bunnskår av en trefotet kokepotte i rødt leirgods lå i sedimentene over vraket (Figur 11), men det kan ikke fastslås ut fra dykkerens observasjoner om gjenstanden lå i direkte kontakt med vraket. Fravær av tilsvarende gjenstander i nærområdet til vraket sannsynliggjør imidlertid at gjenstanden har tilhørt skipets last. Kokepotter av denne typen opptrer tidligst på 1400-tallet i Nord-Europa, og var i bruk opp til midten av 1700-tallet. Fragmentet er for lite til å kunne dateres sikkert ut fra typologi, men en svært primitiv glasur og ufullstendig brenning (grått gods innvendig), peker mot en eldre datering innen denne tidsrommet (Susanne Petterson og Hilde Vangstad, pers. med.).

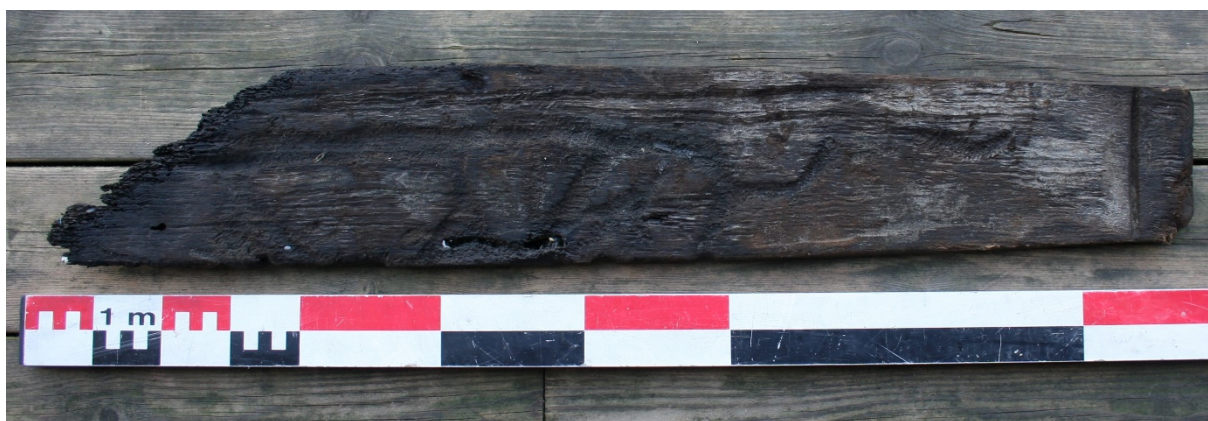
Figur 12 Tønne-stav funnet i fremre del av skipsvraket. Foto: Elling Utvik Wammer, NMM.

Det ble også funnet en del av et tønnelokk (Figur 13) og en tønnestav (Figur 12) i den fremre delen. Disse trestykkene lå sammenfiltret med bjelker og antatte bunnstokker, og kan dermed antas å tilhøre vraket med stor sannsynlighet. Tønne-staven ble sendt inn for dendrokronologisk datering, men inneholdt kun ca. 40 årringe og ble derfor ikke målt (Vedlegg).

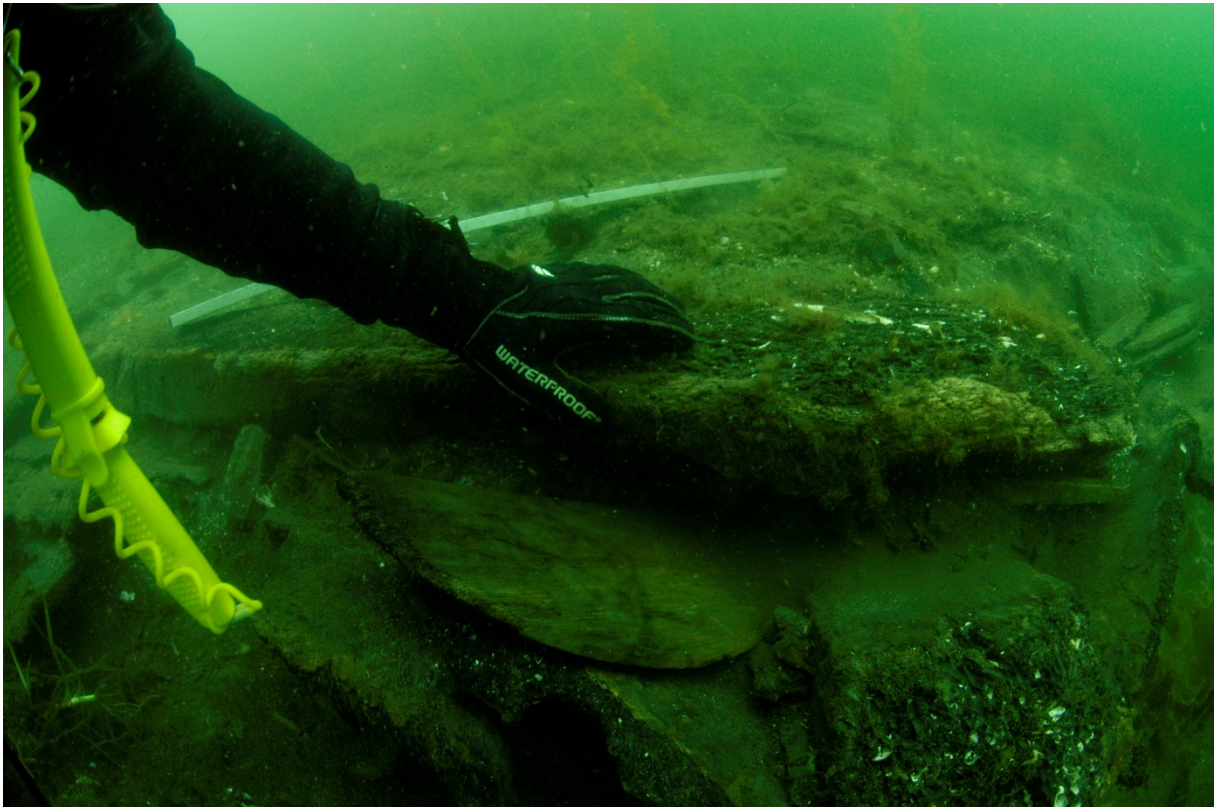
Figur 13 Del av tonnelokk kommer fram under en mulig dekkshjelke i fremre del av skipsvraket. Foto: Pål Nymoen, NMM.

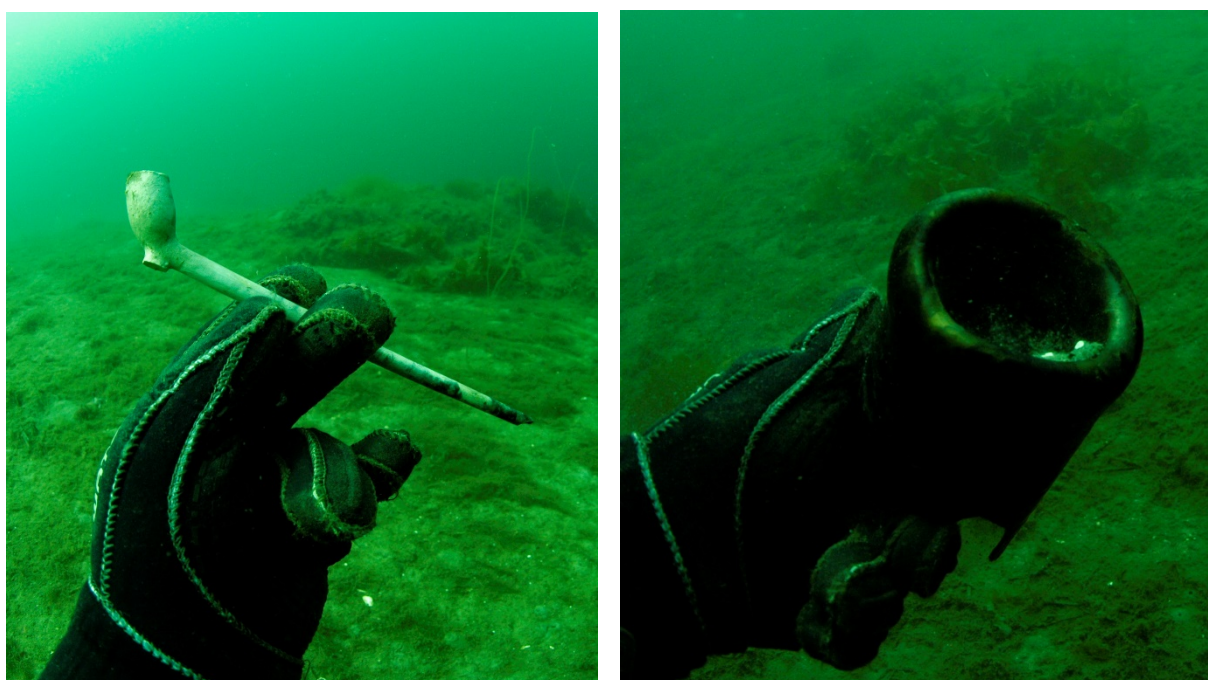
Figur 15 Eksempler på gjenstandsfunn i havneområdet ved Skarpøya, id. 100467. Til venstre: Kritt pipe. Til høyre: Bunn av glassflaske (ikke posisjonert). Foto: Pål Nymo, NMM.

En rekke gjenstander ble observert på sjøbunnen ved søk langs planområdets yttergrense (Figur 15). Vanddybden her var større enn 6-7m. Funnene var i all hovedsak kritt Piper fra 16-1700-tall. Innenfor plangrensen ble det imidlertid ikke gjort funn av gjenstander. Fem prøvestikk på potensielle steder i bukta ga ingen funn av kulturhistorisk materiale. Vanddybden på de stedene hvor prøvestikkene ble gravd var 2-3m.

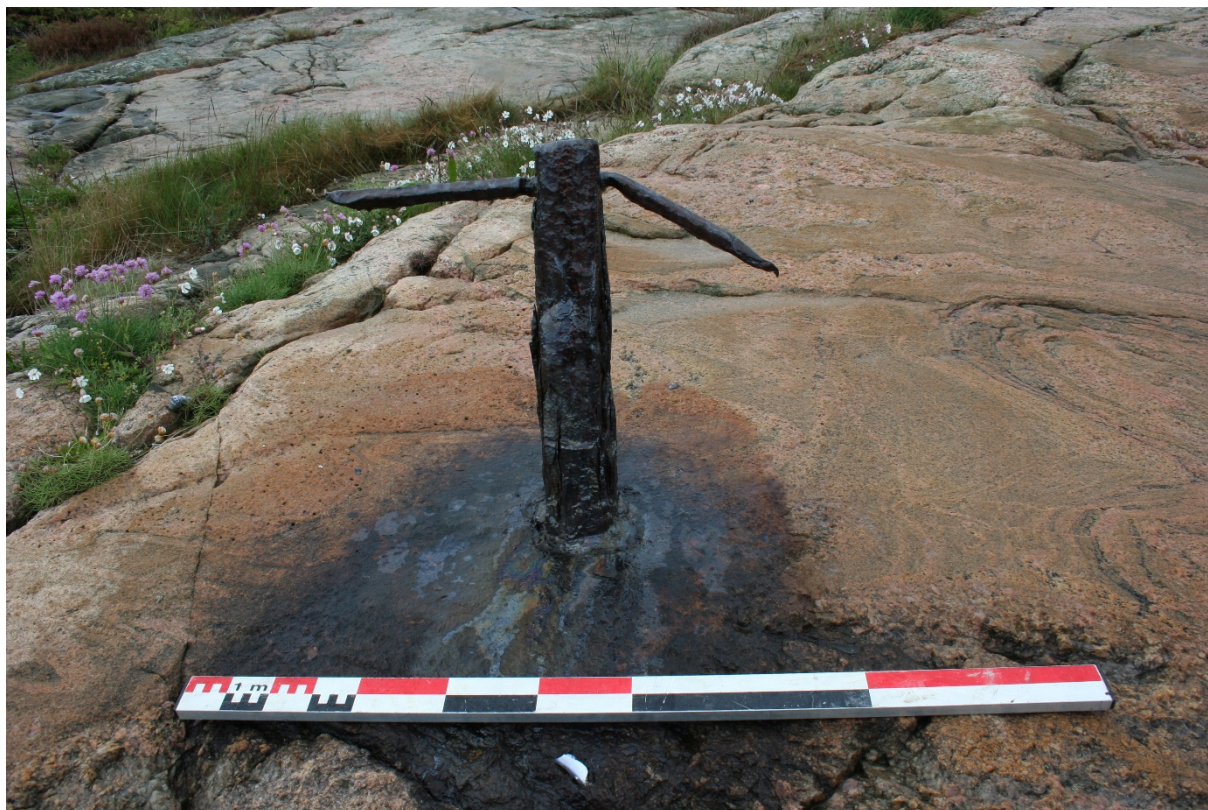
Den bolten som ligger i planområdet består av en tykk stamme og et smalere stag på tvers, og danner en tilnærmet T-form (Figur 17). Bolten står plassert på et berg hvor det er nærdjupt, og dermed velegnet for oppankring av fartøyer.

Figur 17 Fortøyningsbolt av eldre type i planområdet (Bolt 1). Foto: Elling Utvik Wammer, NMM.

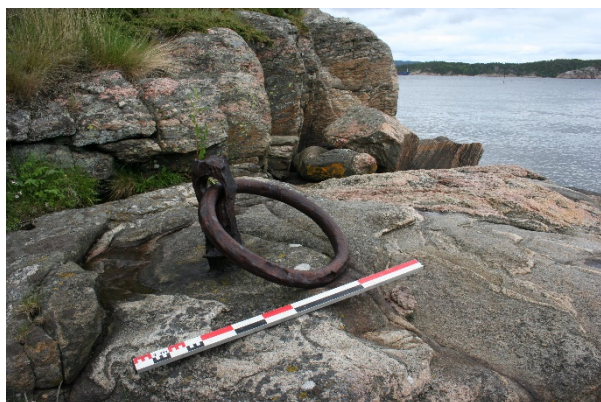
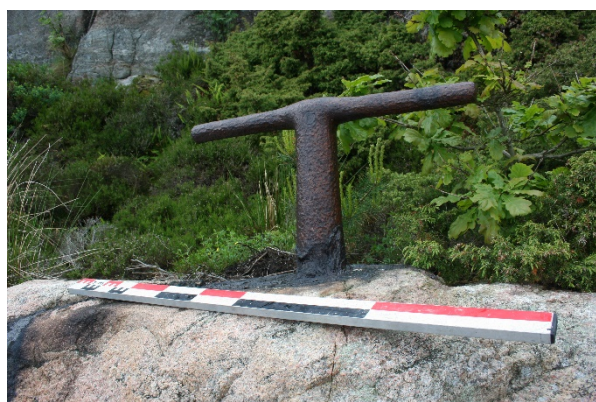
Figur 18 To eldre fortøyningsbolter utenfor planområdet. Til venstre: Bolt 2. Til høyre: Bolt 3. Begge foto: Elling Utvik Wammer, NMM.
