ARKEOLOGISK OVERVÅKING AV TOMT B1, BJØRVIKA , OSLO  
SAKSNUMMER: 2014297

# RAPPORT

TOMT B1

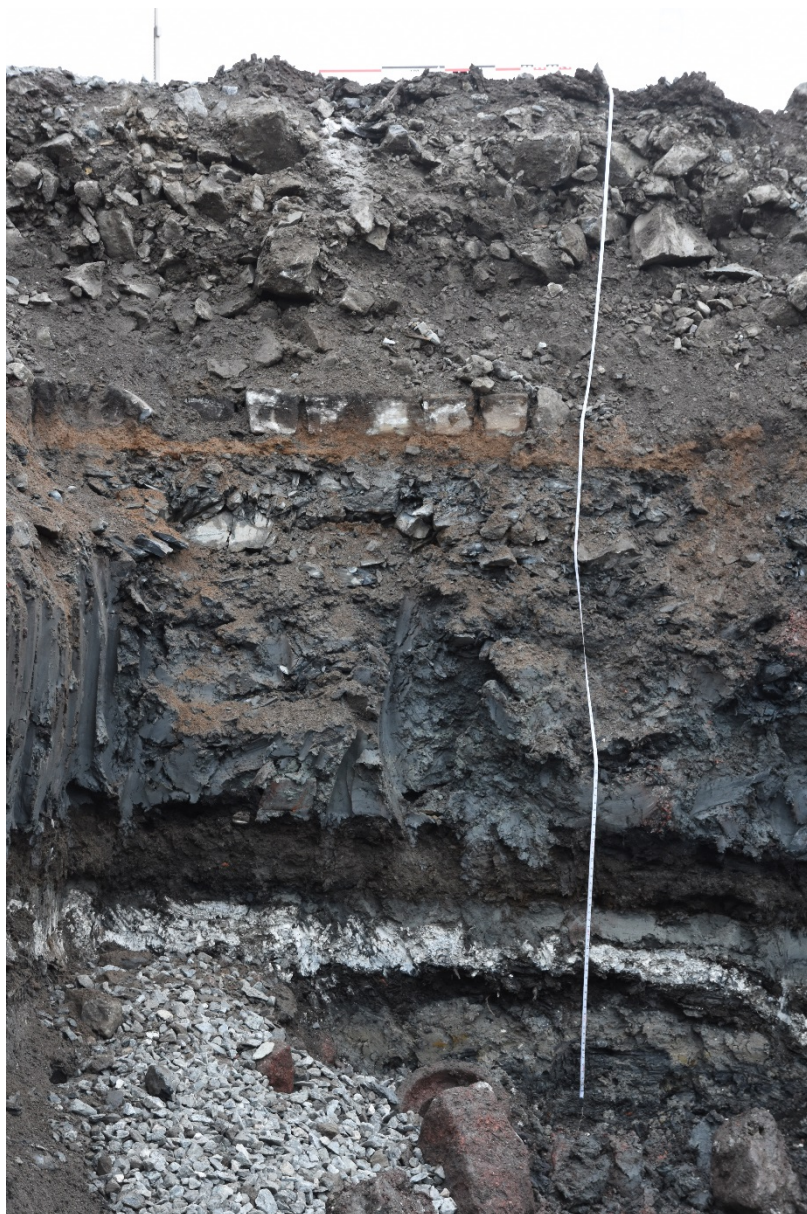
Figur 18: Profil 9 med brostein i sandlag (L62), med underliggende steinfylling (L63) og overliggende moderne sprengstein. Foto tatt mot ØSØ av Justin Kimball, NMM.

To av de få moderne lagene som ble dokumentert var L62 og L63 i profil 9. L62 bestod av en lys brunt sandlag med brostein, mens L63 var en steinfylling. Brosteinen og sanden den var satt ned i samstemmer bra med lokaliseringen av Bispegata som ble forlenget vestover og tilslutt over Bispebrua som lå over Akerselva rundt 1887. Trolig var dermed brosteinen det tidligste veidekket av Bispegaten i dette området. Den underliggende steinfyllingen ble kun dokumentert under brosteinen og lå helt ned til eldre fyllmasser på kote -0,3. Trolig ble denne lagt ned som et fundament under veien.

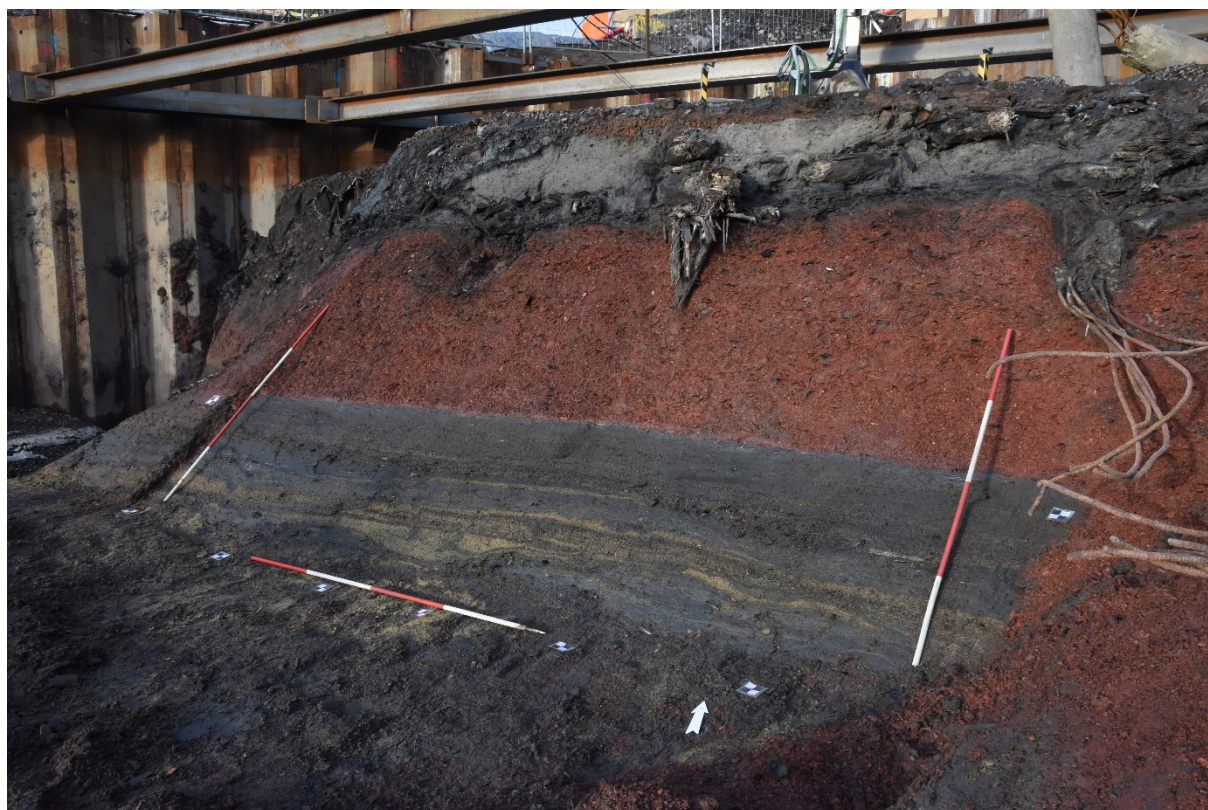
Figur 23: Brent alunskifer like over sjøavsatt sagflis i profil 10. Foto mot N av Justin Kimball, NMM.

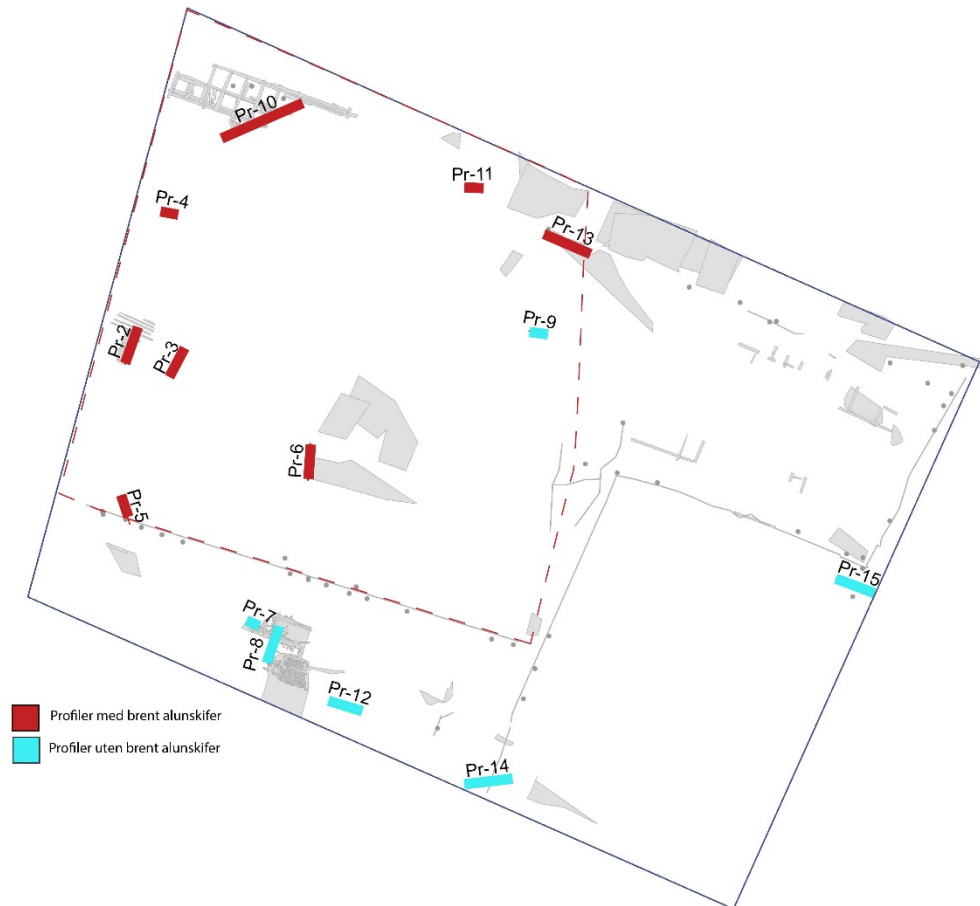
Figur 25: Illustrasjon som viser spredningen av brent alunskifer på tomt B1. Den rød stiplede linja indikerer utbredelsen av brent alunskifer observert i felt. Illustrasjon av Marja-Liisa P. Grue, NMM.

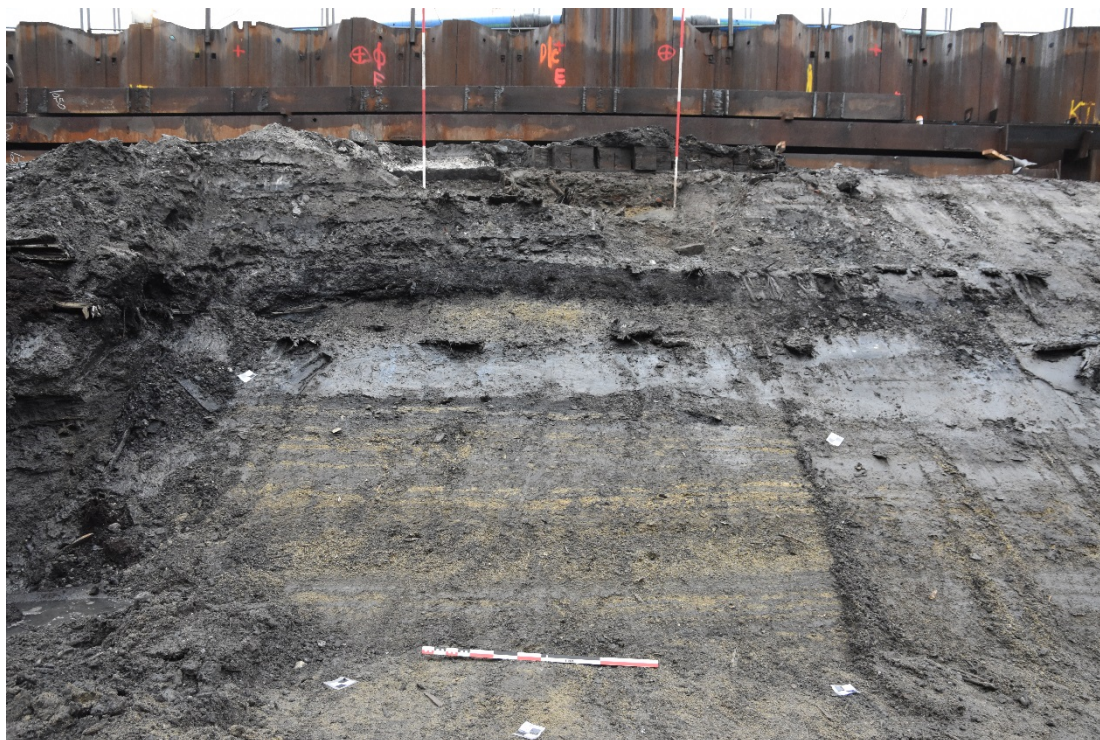
Figur 29: Sagflis med sjikt av grå silt og leire, fra profil 12. Foto tatt mot sør-øst av Joachim Åkerstrøm, NMM.

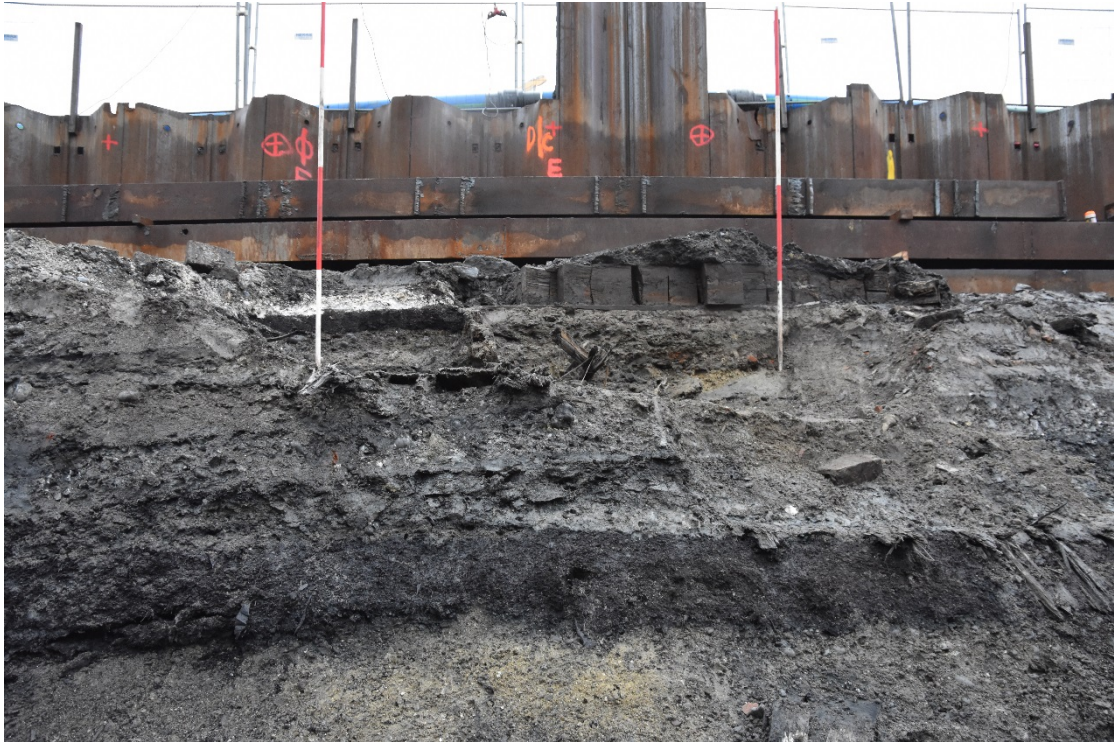
Figur 38: K5s østre kant i profil 12. Foto tatt mot SSV av Joachim Åkerstrøm, NMM

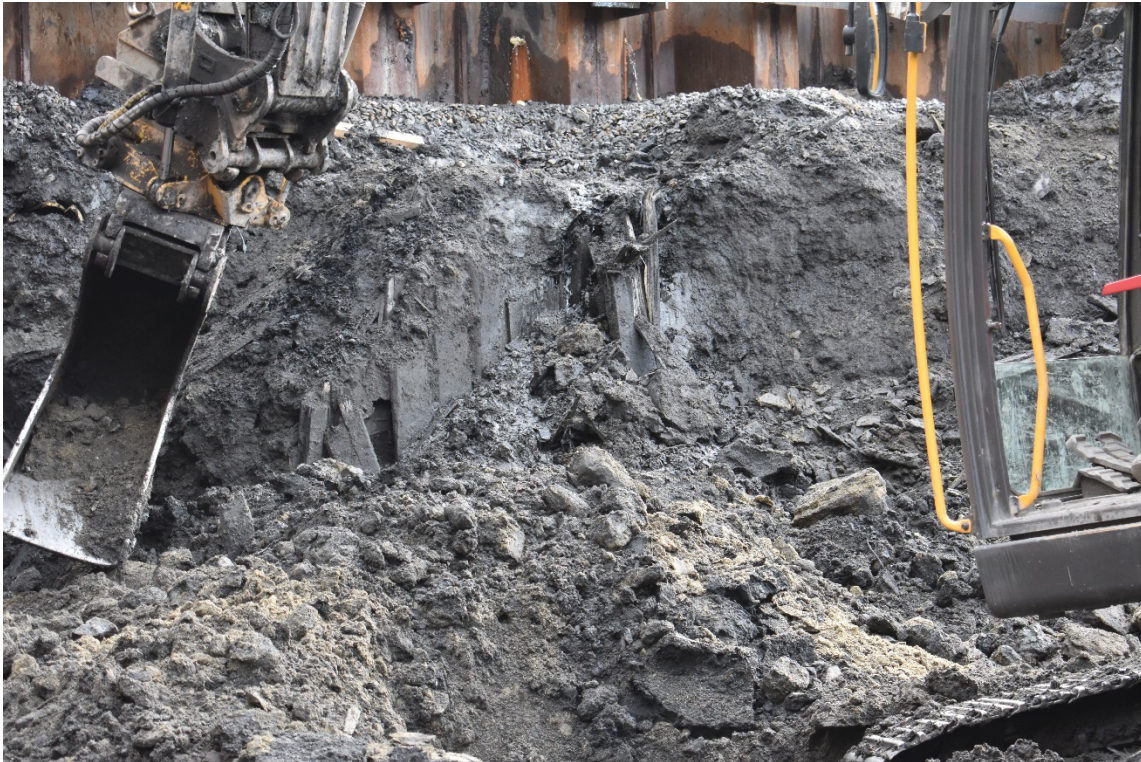
Figur 53: Del av fyllskjerm K28 med planker på høykant. Foto tatt mot S av Solveig Lyby, NMM

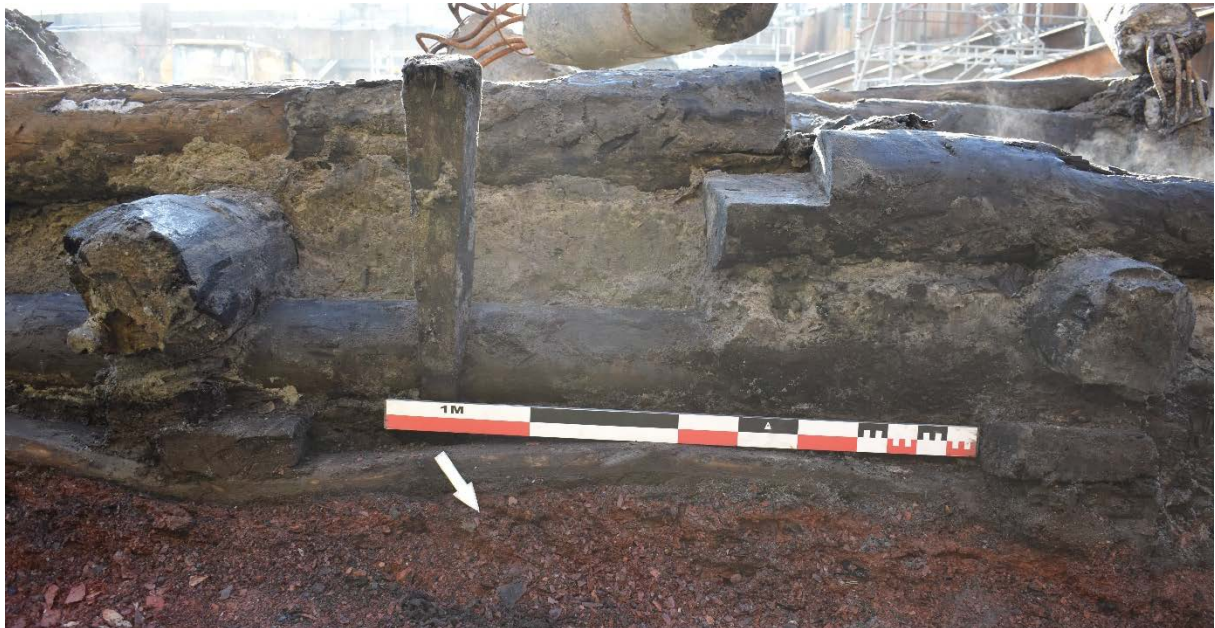
Figur 60: Skjøte av stokk i lengderetningen av K9, i den øverste bevarte raden. Foto mot SV av Justin Kimball, NMM.

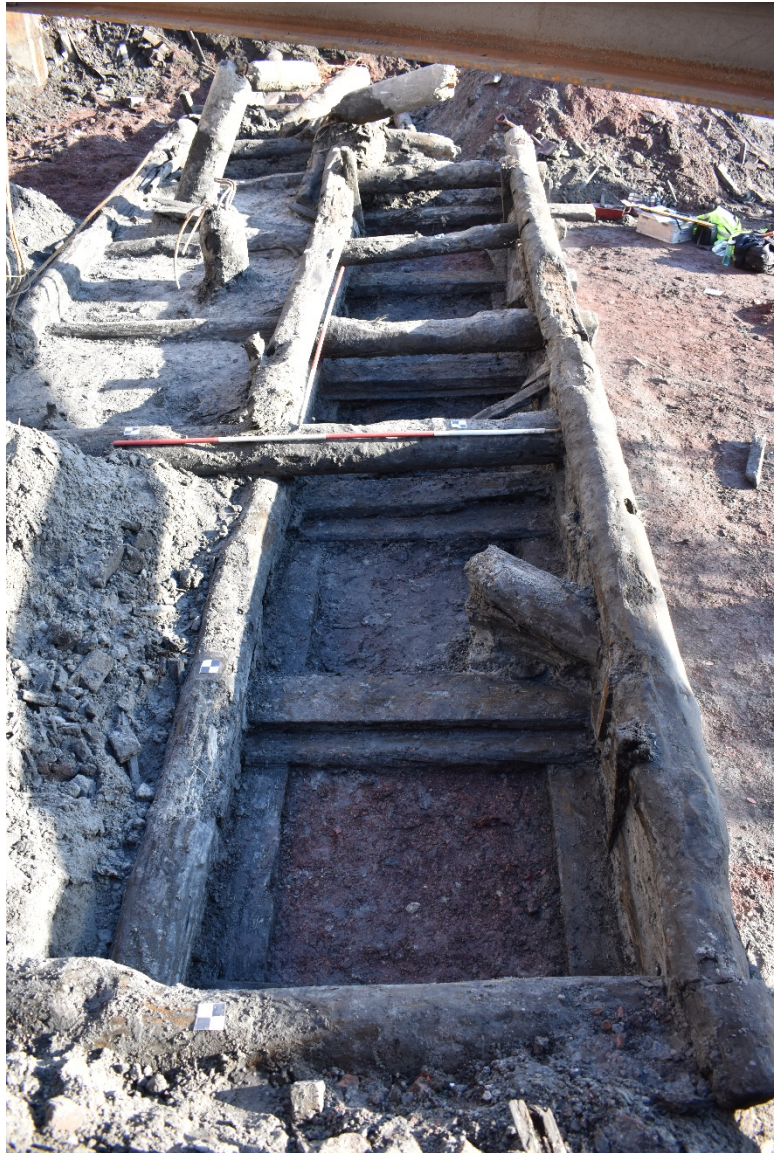
Figur 61: Oversiktsbilde av K9 med tydelige underliggende bjelker. Foto mot sør-øst av Justin Kimball, NMM.

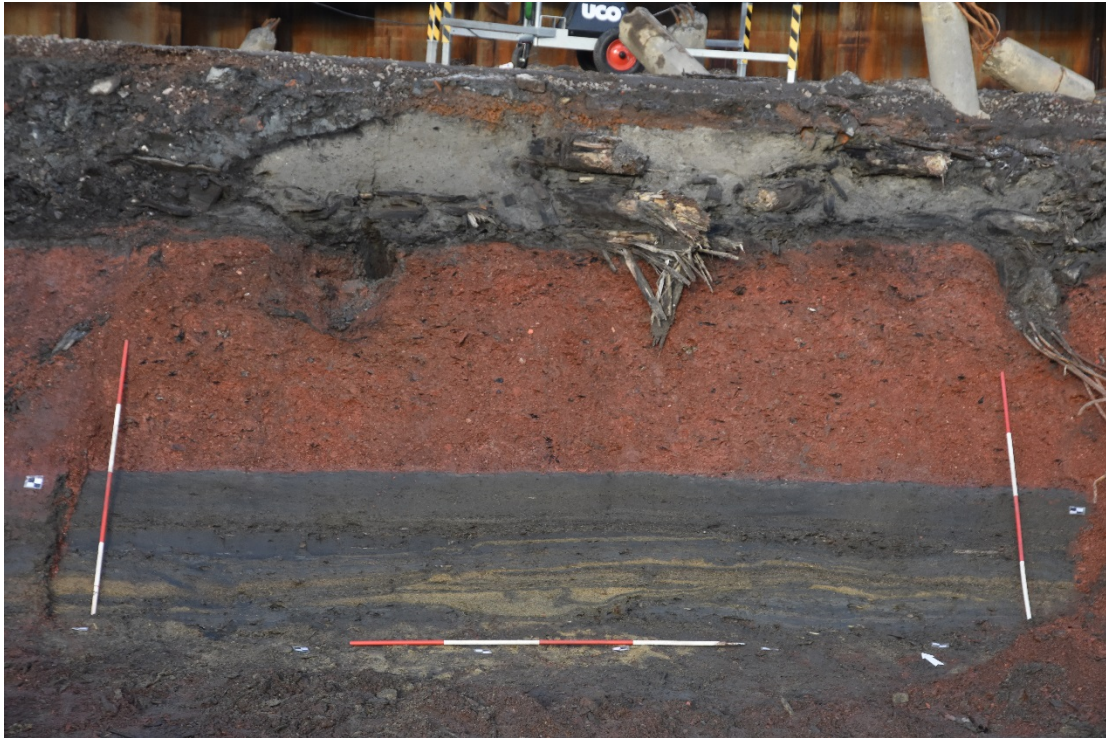
Figur 62: Profil 10 gjennom bolverk K9 med underliggende rødbrent alunskifer. Foto mot nord-øst av Justin Kimball, NMM.

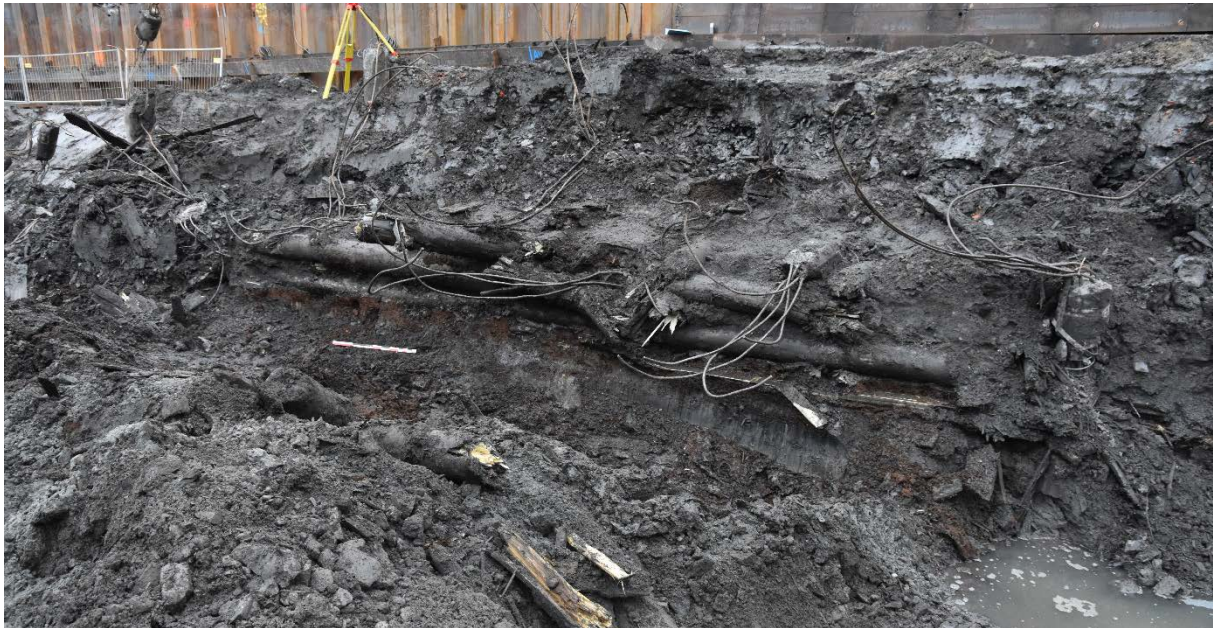
Figur 67: Nord-østre del av K18 i en graveskråning. Foto tatt mot nord av Joachim Åkerstrøm, NMM.

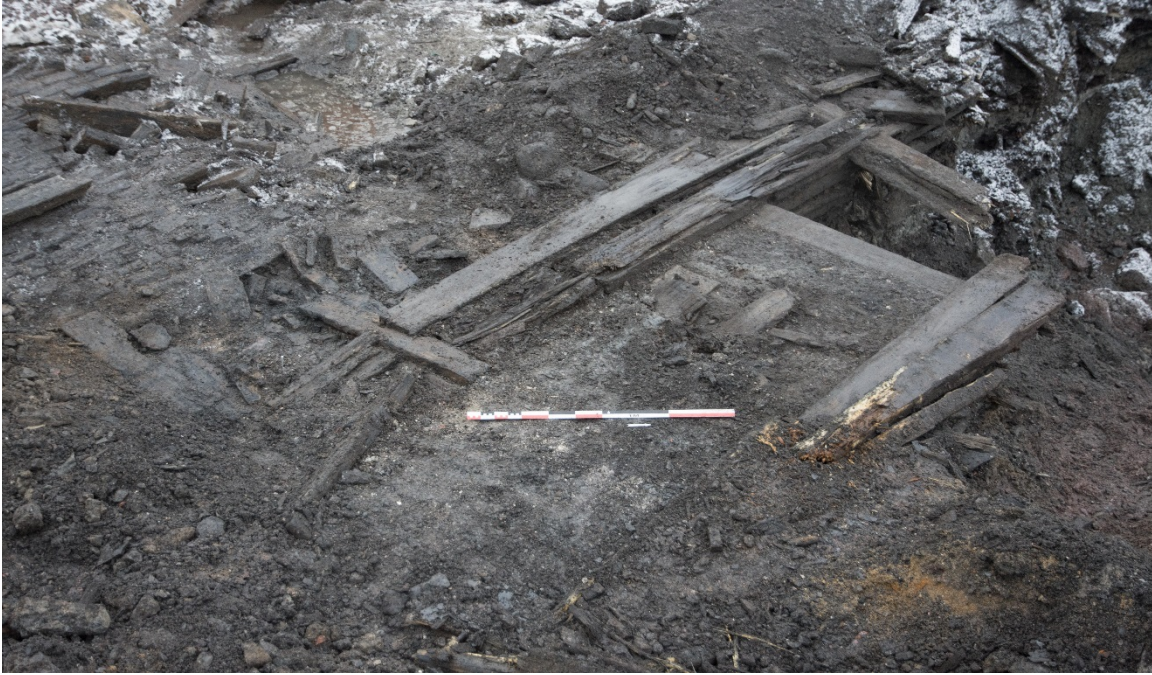
Figur 76: Oversikt over den dokumenterte delen av K6. Foto tatt mot VSV av Justin Kimball, NMM.

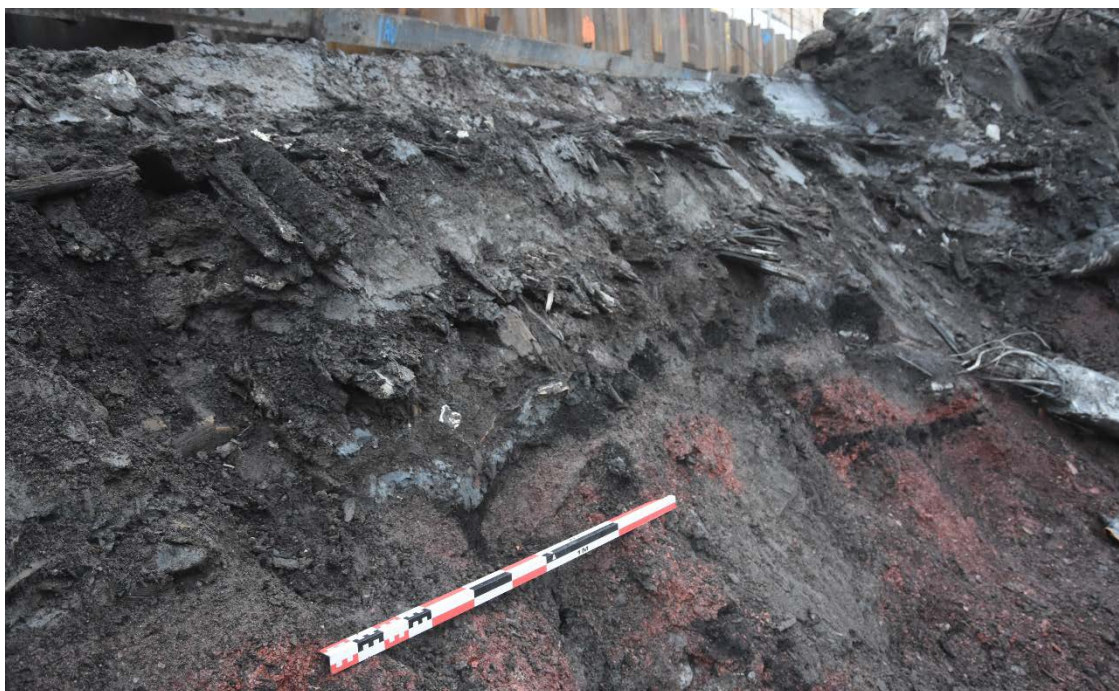
Figur 91: Profil 11 med plankedekkene K10 og K11, hvor plankene stikker ut av den øvre delen av profilen. Foto tatt av Marja-Liisa P. Gue, NMM.

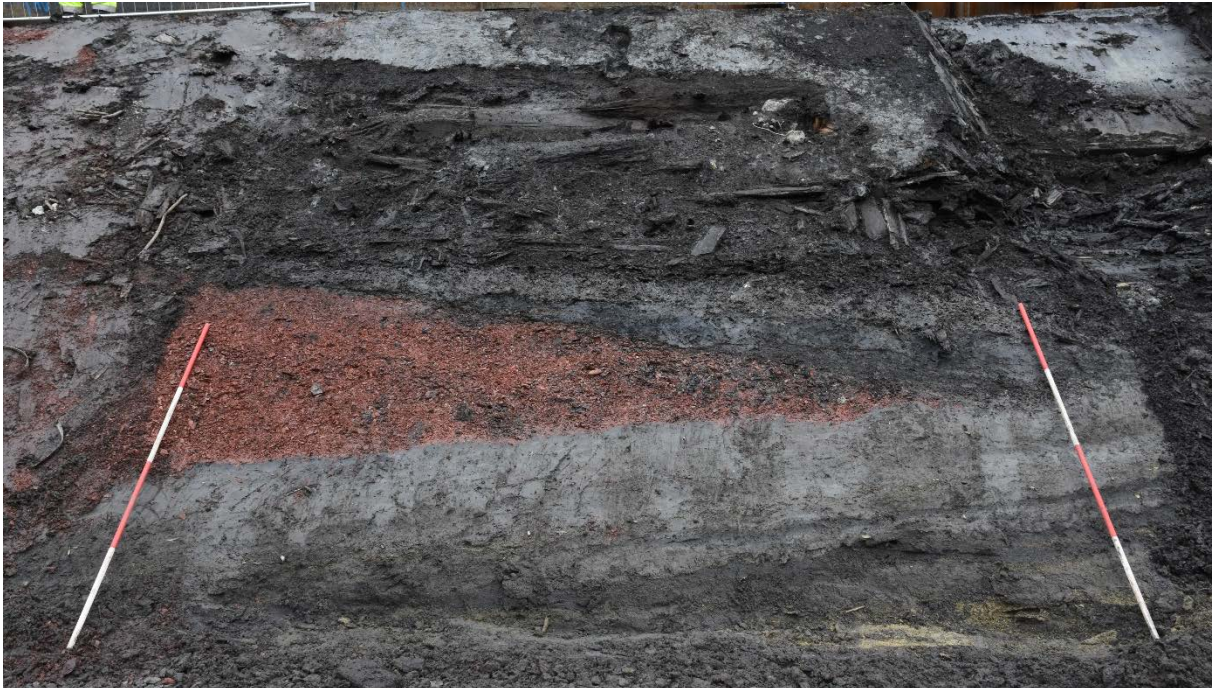
Figur 93: Profil 13 med plankedekket K17 liggende litt over den brente alunskiferen. Foto tatt mot nord-øst av Justin Kimball, NMM.

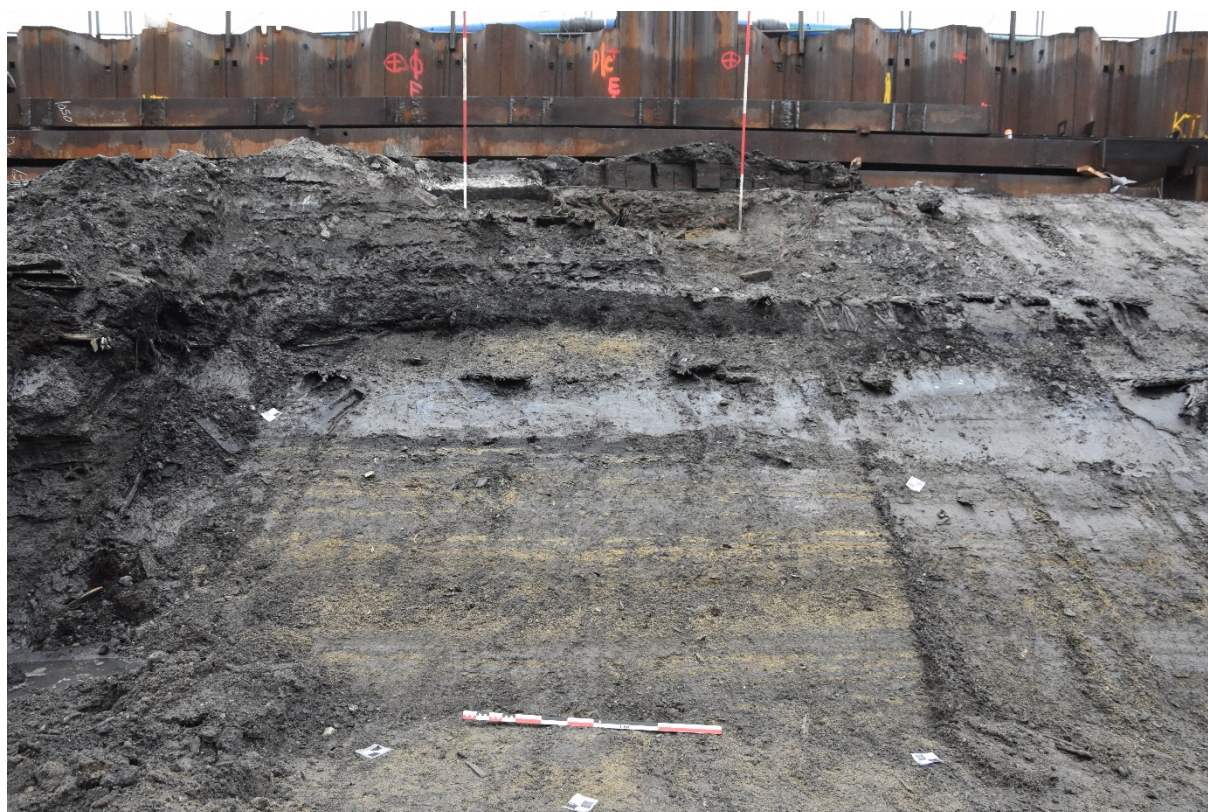
Figur 96: Profil 12 med plankedekkene fra bunn; K13 over den grå leire, K15 over det mørke organiske laget og K12 litt under kubbegulv K5. Foto tatt mot SSV av Joachim Åkerstrøm, NMM.
