Knista kyrkogård

Knista socken, Lekebergs kommun, Örebro län, Strängnäs stift

Inventering av kulturhistoriskt värdefulla gravvårdar 2018

Anneli Borg
Rapport 2018:06

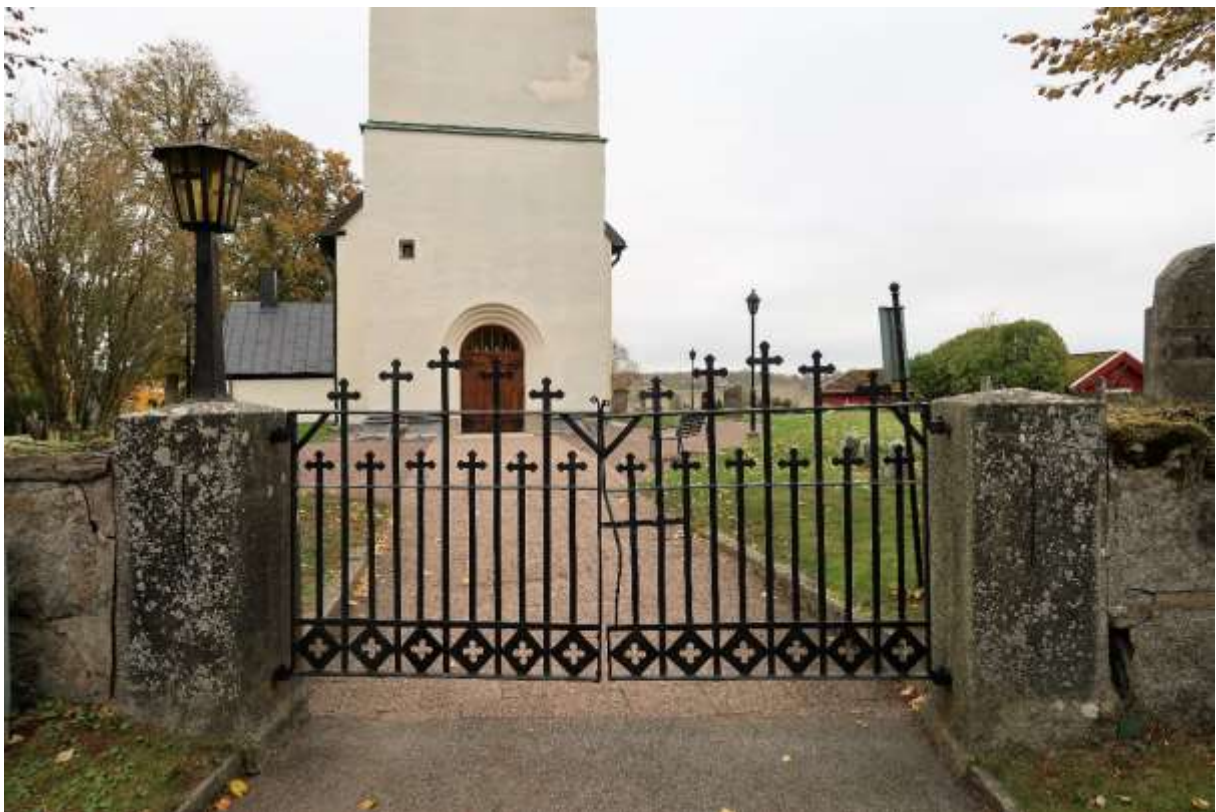
Kyrkogården kring kyrkan har tre entréer, i väster, söder och norr. Huvudentrén i väster mitt för kyrkporten, har huggna grindstolpar av granit med svagt pyramidformade krön krönta med lyktor och en pargrind av svart smide. Den ena lyktan är nedplockad och ligger på marken. Den i söder har en enkelgrind lika den i väster och är förankrad direkt i muren. Härifrån leder en trappa med tre steg ned till en asfalterad gång och till den f.d. Klockargården. Entrén norr om kyrkan har grindstolpar och pargrind av järn och smide.

Huvudentrén i väster med par grind av smide mellan grindstolpar av granit. Lyktorna som kröner grindstolparna tillkom någon gång efter 1943.

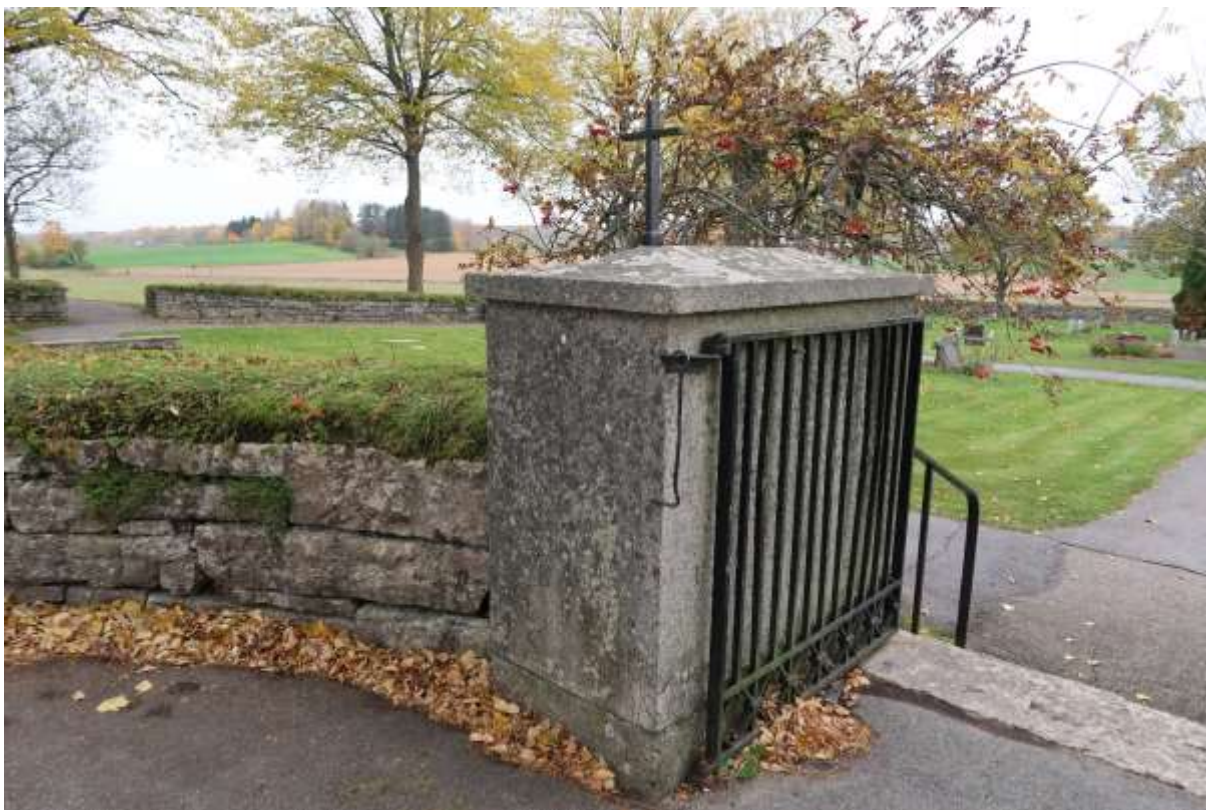
Det finns tre entréer till kyrkogården. Den östra har djupa grindstolpar av granit (krysshamrade) med flackt pyramidformade överliggare krönte av smidda kors samt en pargrind av svart smide. Från entrén leder en trappa av kalksten ned till kyrkogården. Entréerna i norr och väst har enkla pargrindar av svart smide, förankrade i stag av järn. De är snarlika men inte lika. Entrén i väster tillkom senare vilket man kan se på en äldre flygbild på sidan 18. I söder, i höjd med bisättningsrummet, finns en öppning i muren utan grind.

Västra kyrkogårdens huvudentré med djupa grindstolpar av granit krönta med överliggare och kors. Grindstolparna har en krysshamrad yta och korsen en hamrad yta.

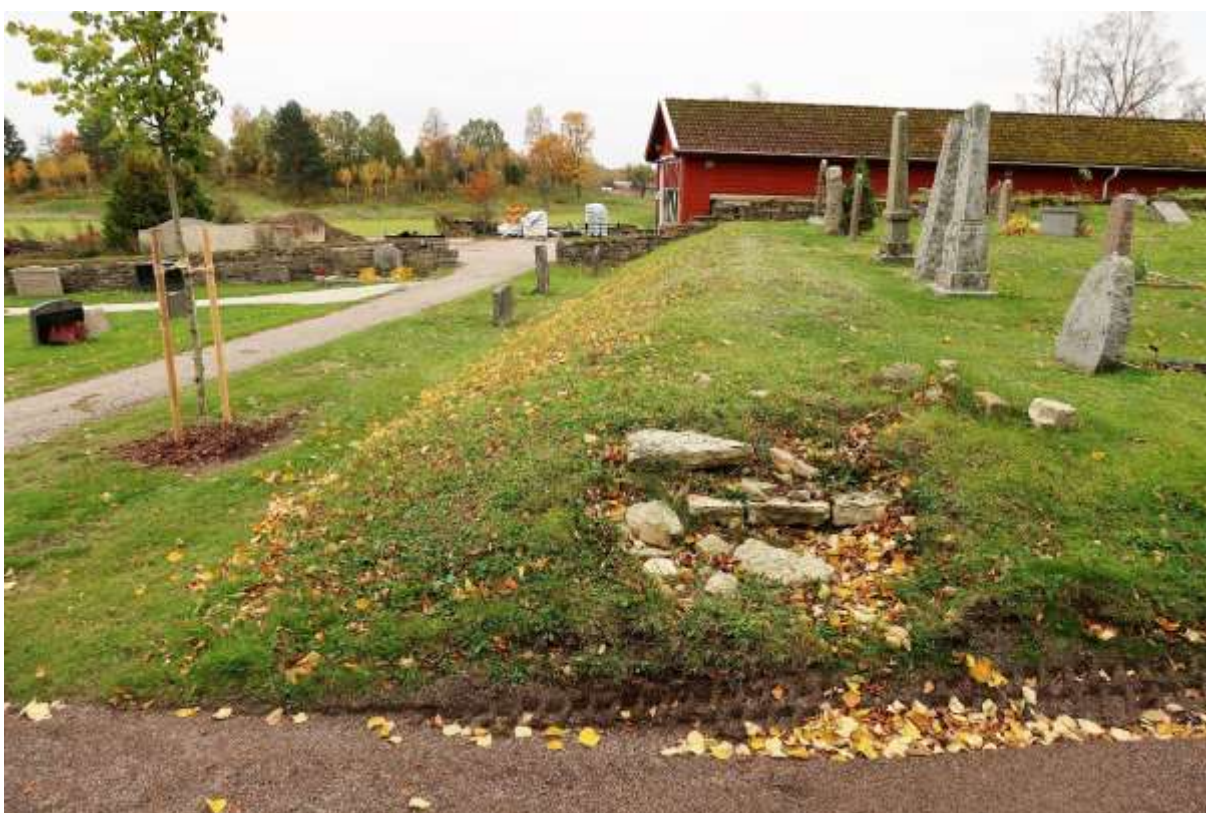
Slänten mitt i bild skiljer den äldsta delen av kyrkogården från utvidgningen i öster. Närmast i bild kan man se rester av den mur som delvis revs och täcktes över vid utvidgningen 1908.

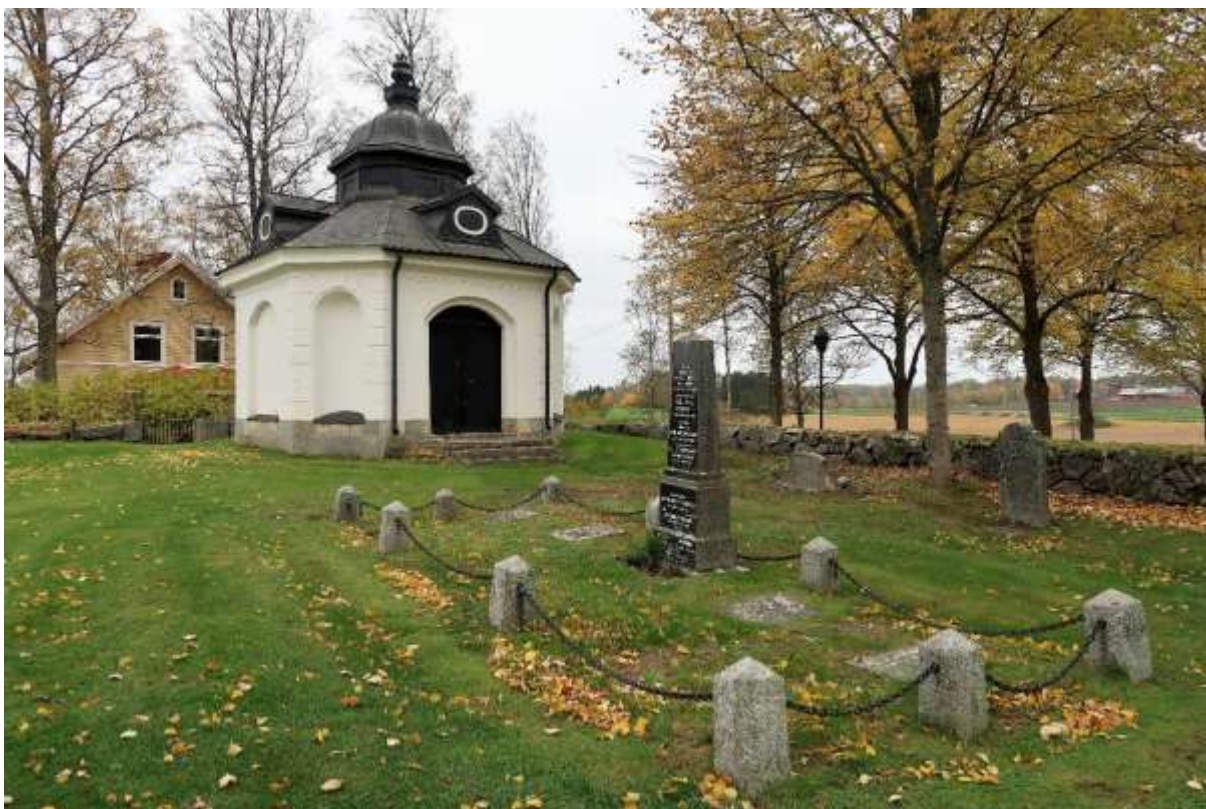
I kyrkogårdens sydvästra hörn finns ett gravkor från 1765 för släkten von Hofsten på Villingsbergs bruk. I förgrunden en stor familjegrav omgärdad av stenpollare och kätting.

- Samtliga gravvårdar med stenram, staket samt pollare med kätting återanvänds om titel saknas. Man kan även återanvända graven som askgravplats. Utformning bör ske i samråd med länsstyrelsen.
- Vårdar av kalksten är tillverkade i en lokal råvara. Det porösa materialet är numera sällsynt på kyrkogårdarna på grund av dess utsatthet för giftiga nedfall, mekaniska skador samt vintertid frostsprängning och vittring. Gravvårdar av kalksten bör på grund av dess sällsyhet ingå i en vård- och underhållsplan.

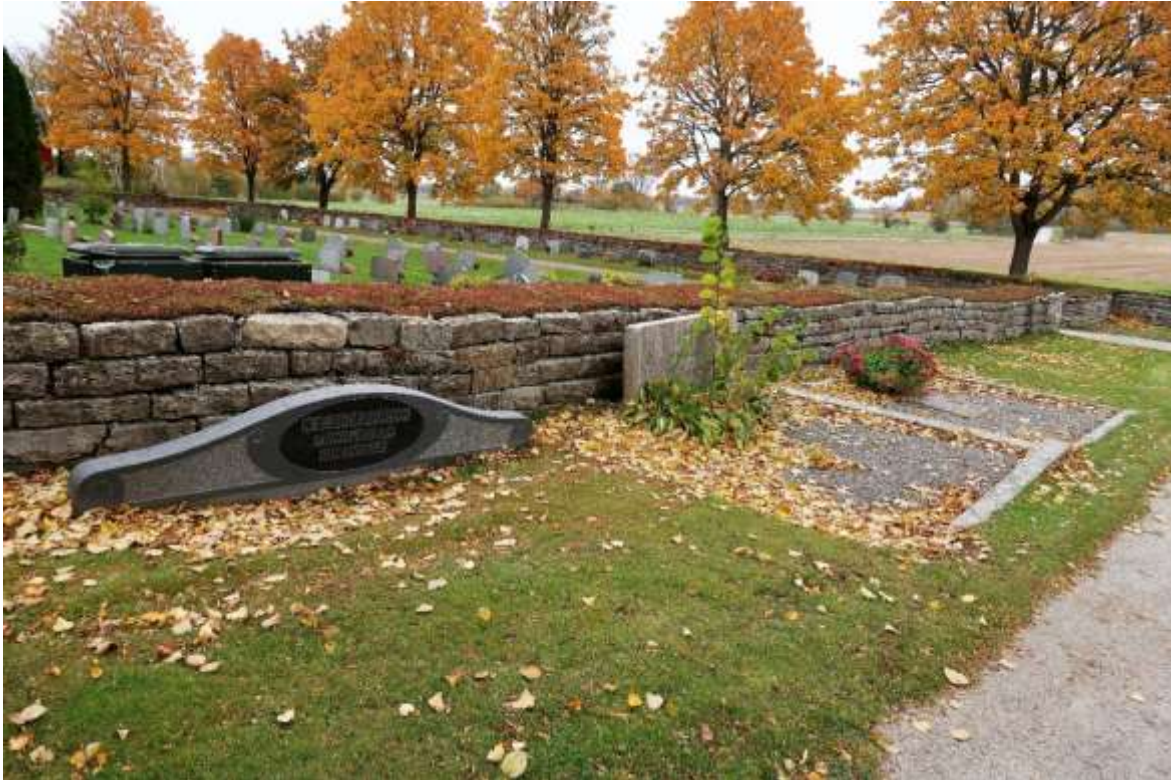
Endast ett fåtal grusgravar omgärdade med stenram eller staket finns bevarade.

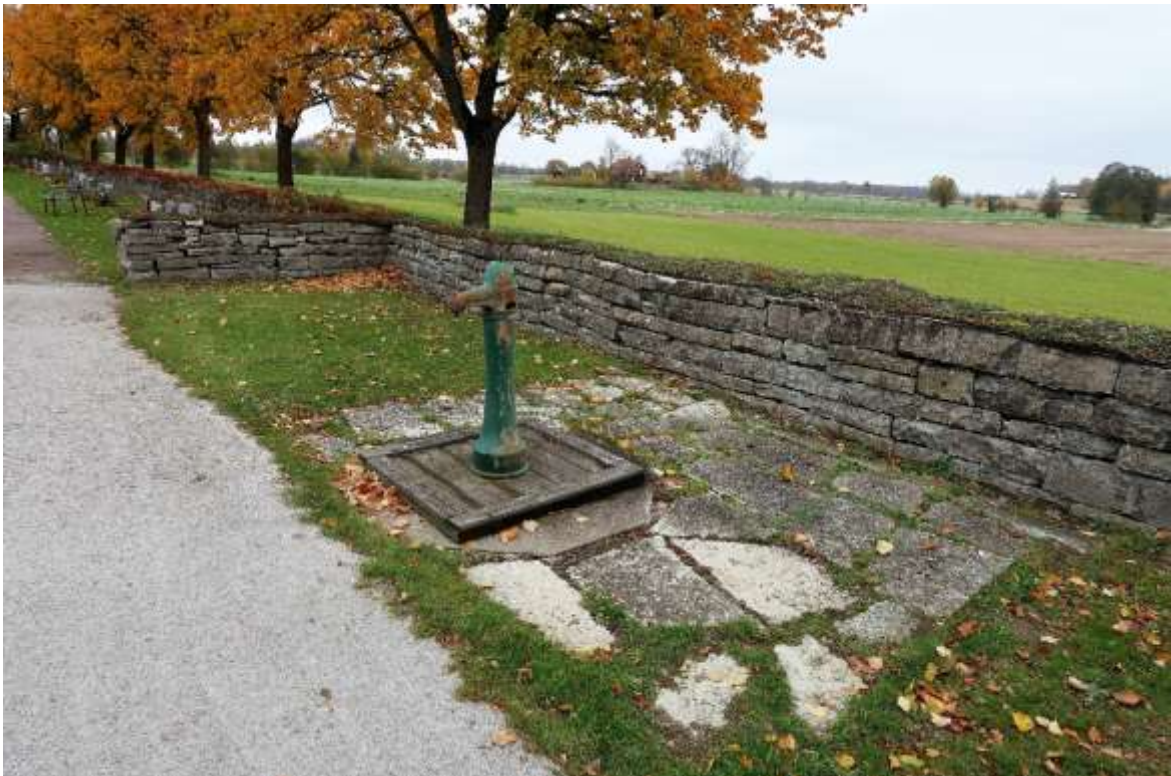
I öster, längs med muren, finns rester av en äldre servicestation. Marken är belagd med kalkstensplattor och här finns en äldre vattenpost av gjutjärn. Två mindre servicestationer med vattenpost och hållare för vaser finns i området, en i mitten och en i norr.

Resterna av en äldre service station finns längs med muren i öster.

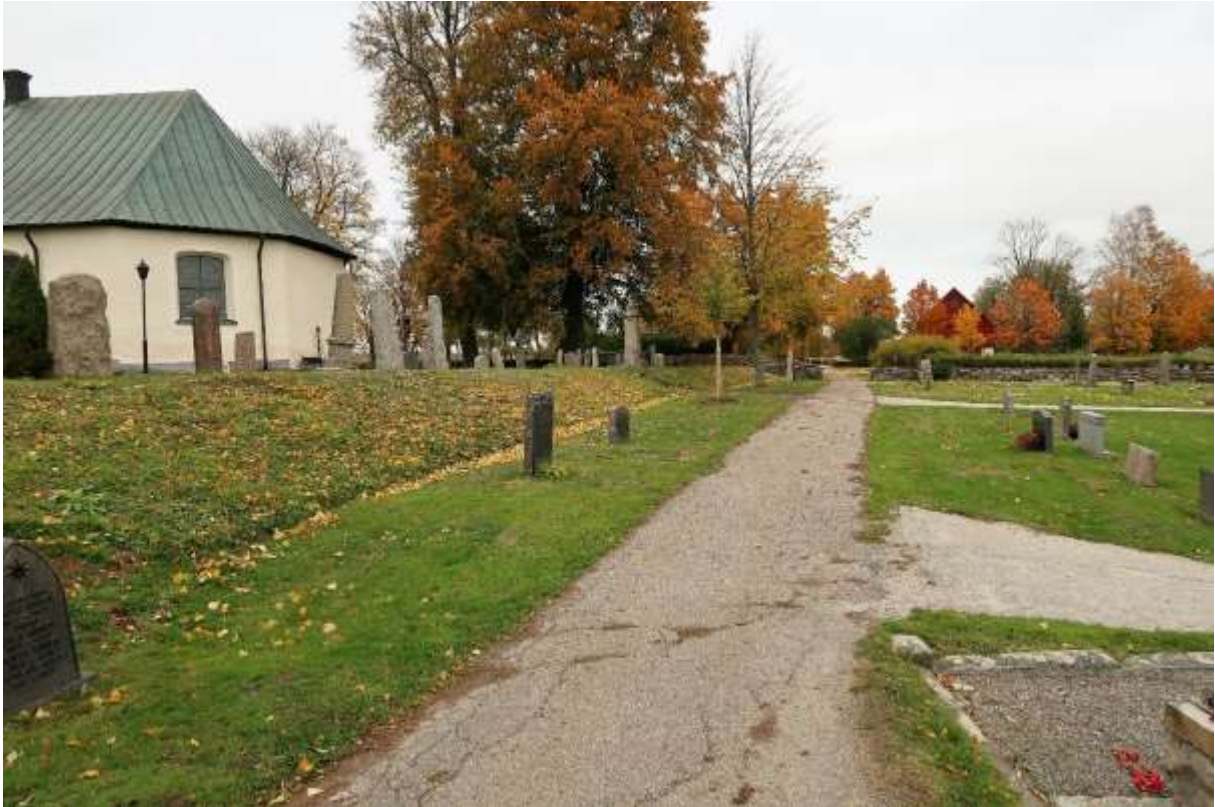
På ytterkanten i väster är de flesta äldre gravvårdar borttagna. Gången längs med utvidgningens västra sida är belagd med asfalt.

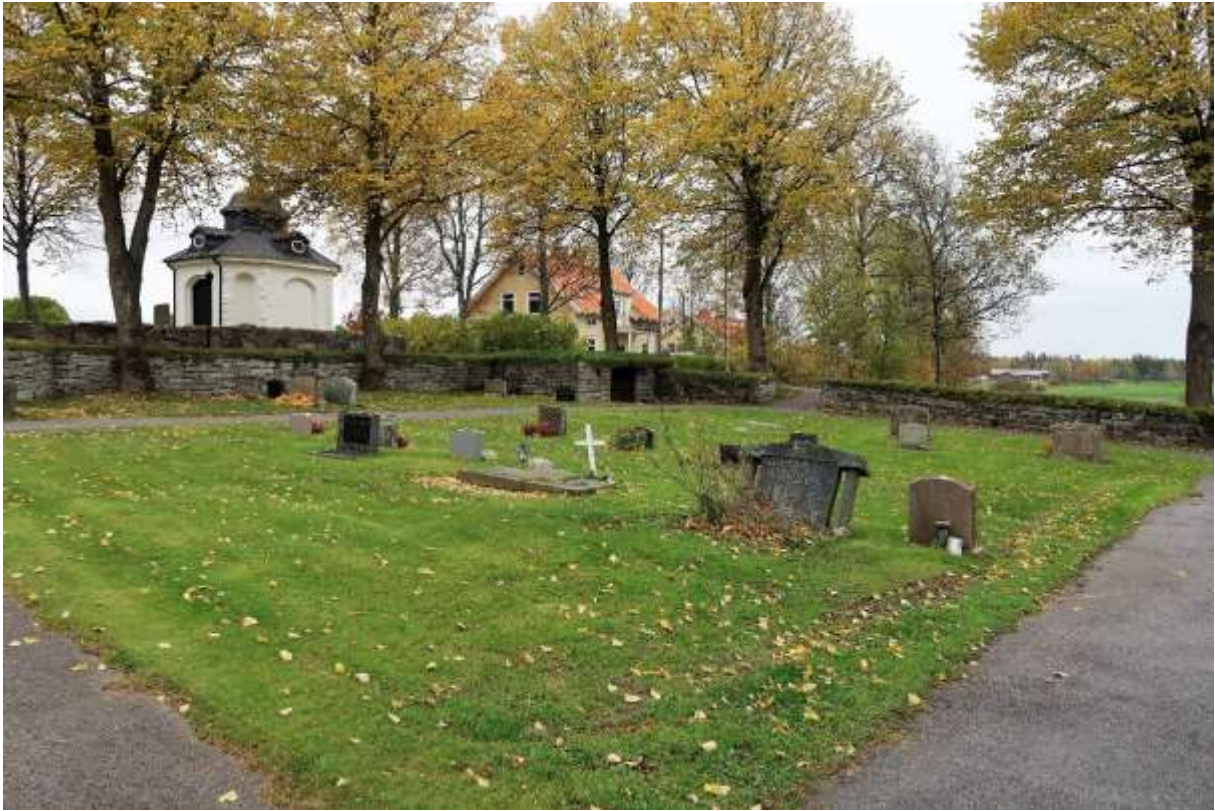
I mitten av kvarter 1 finns ett mindre område med linjegravar och barngravar som står i kontrast till de två yttre raderna med familjegravar. Strukturen börjar försvinna då flera av de mindre gravvårdarna och några av de större familjegravarna är borta.

Kvarter 1 från nordväst. Det är glest i kvarteret och flera gravvårdar är bortplockade.

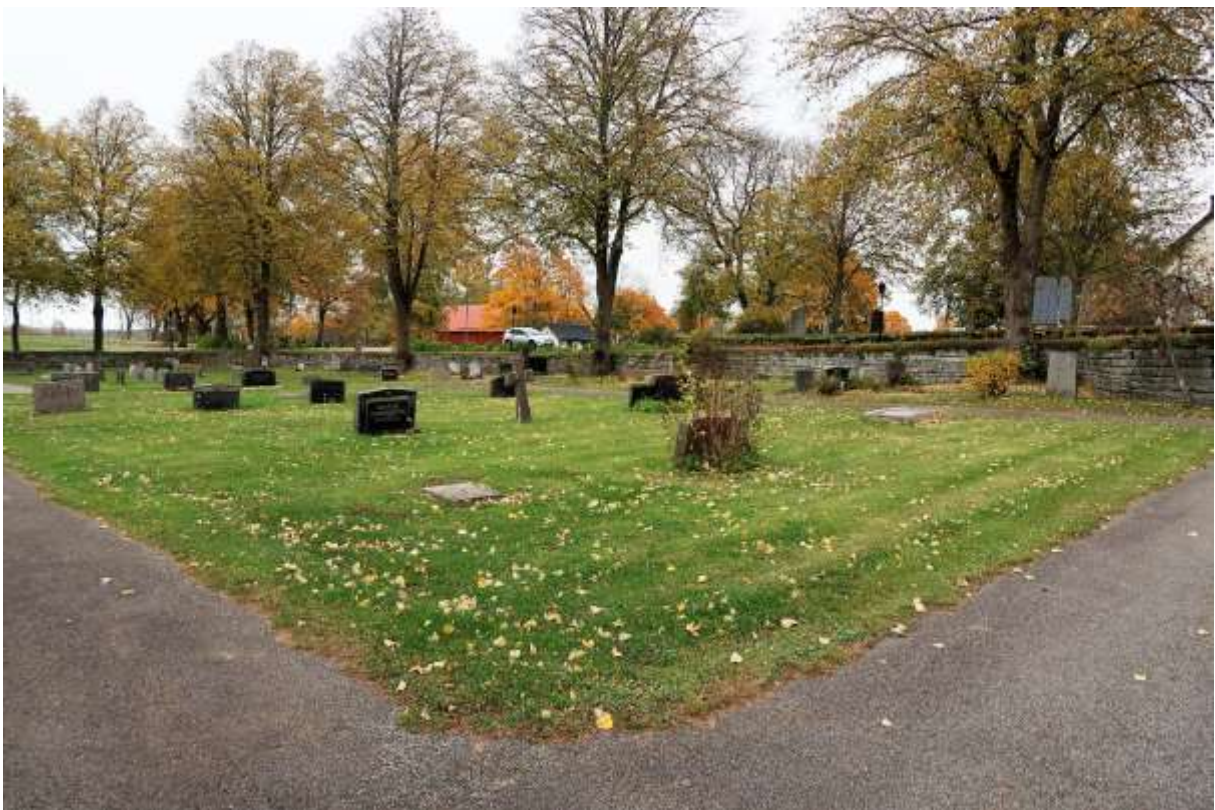
Kvarter 2 från sydväst. Kvarteret upplevs i dag som glesa då gravvårdarna med familjegravar ursprungligen var grusgravar omgärdade med en låg häck eller stenram.

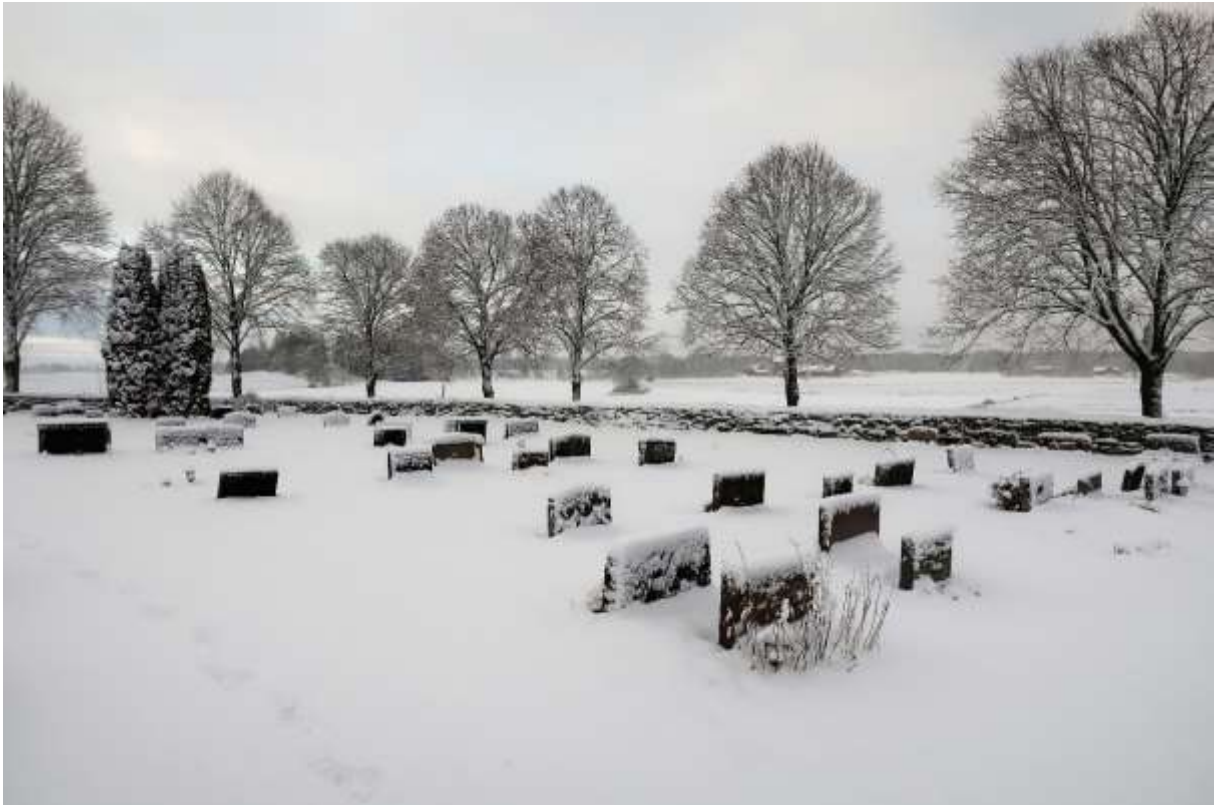
Samtliga häckar i kvarter 4 är bortplockade.

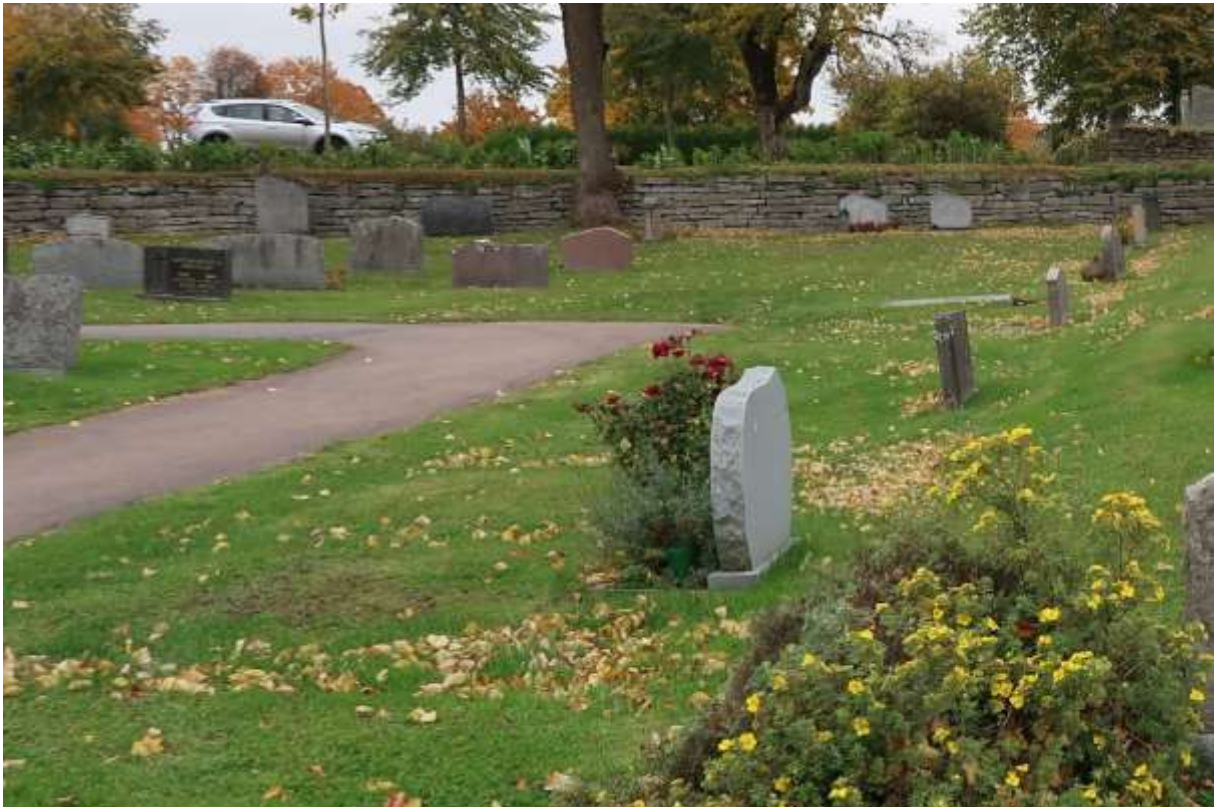
Till vänster i bild, gravrad i kvarter 5 som angränsar till kvarter 2. Ursprungligen var en häck planterad som avgränsning i ytterkanten av kvarter 2. I dag är det endast en nivåskillnad som skiljer dem åt. Kvarter 5 sträcker sig även efter muren i öster.

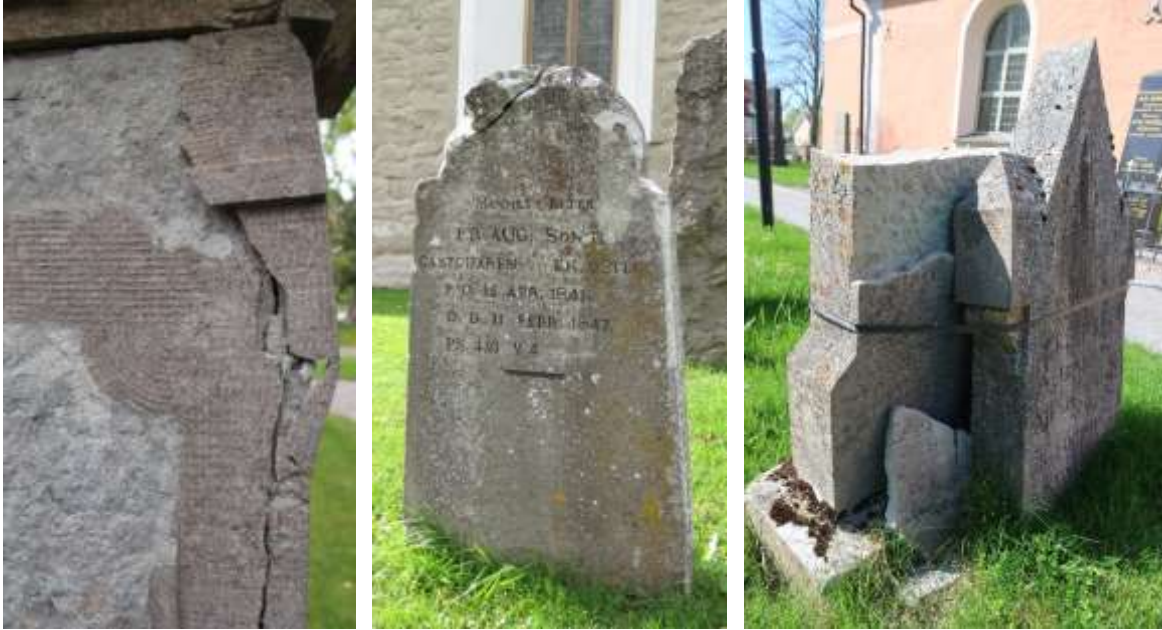
Gravvårdarna åldras och det är skillnad på olika stensorters motståndskraft. Kalkstenen är en sedimentär bergart med en porös sammansättning. Skikten har olika hårdhet så skadorna uppstår därför selektivt i svaga zoner med sprickor, skiktning och vittring. Den synliga skadan är oftast ett resultat av flera samverkande nedbrytningsfaktorer.

Kalkstenen är känslig i samband med att den blir fuktig under höst- och vintertid. När vatten som trängt in i stenen fryser spränger den sönder stenen. Andra skadeorsaker kan vara att utfällningar sker i form av salt som spränger sönder stenen. Vittring kan även ske kemiskt genom reaktion på grund av föroreningar i luft och regn.

Bilderna ovan visar på olika skador som flera av gravvårdar av kalksten kan ha. Vittring, skador efter frostsprängning, sprickor, gått av vid provdragning för gravstenssäkerhet m.m.

De gravvårdar av kalksten som är kulturhistoriskt värdefulla bör så snart som möjligt få någon form av skydd, exempelvis i form av en huv av trä ,skyddsbeslag av plåt, blyplåt eller kopparplåt. Som ett nästa steg bör en konservator eller sakkunnig konsulteras för lämplig åtgärd. I ett antal fall behövs akuta insatser för att rädda gravvården.
