# VÄSTERNORRLANDS MUSEUM

## Arkeologisk utredning etapp 2 inför anläggning av VA-ledning i Njurunda

Njurunda socken, Sundsvalls kommun,  
Medelpad, Västernorrlands län

**Rapport 2021:13**  
**Anton Uvelius**

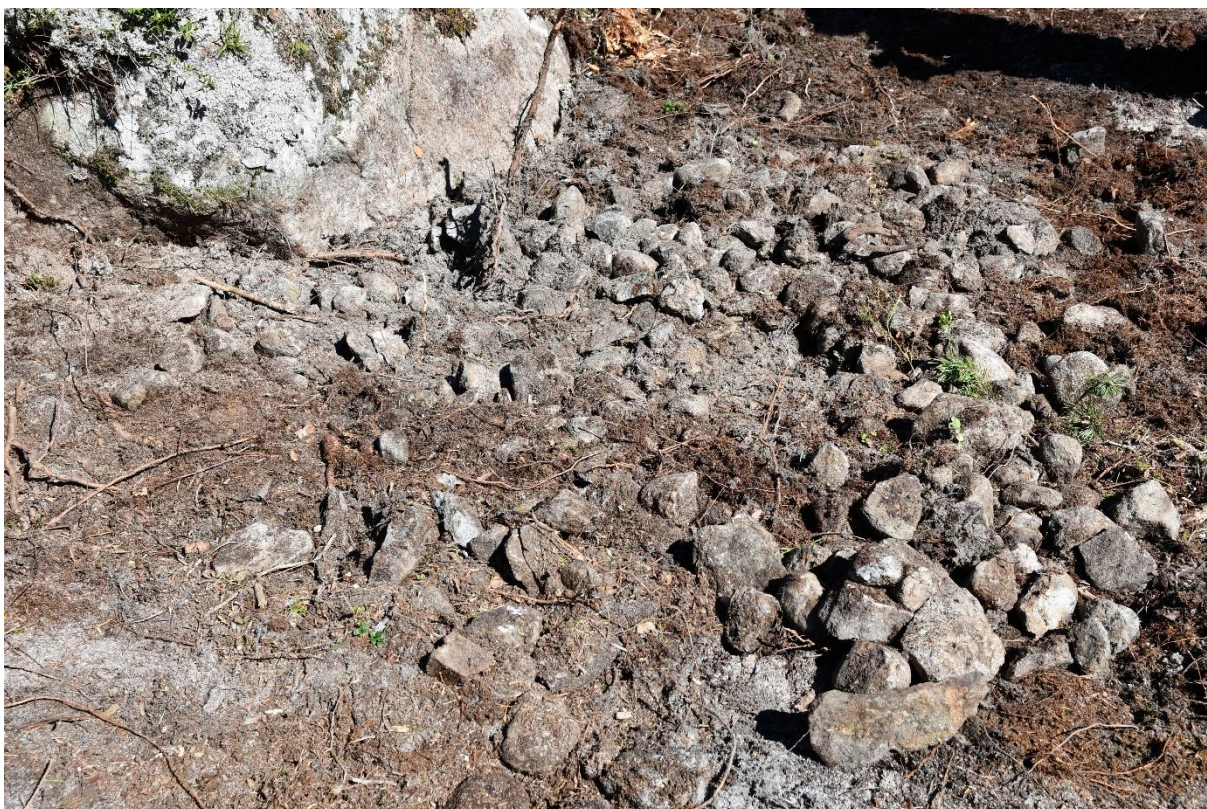
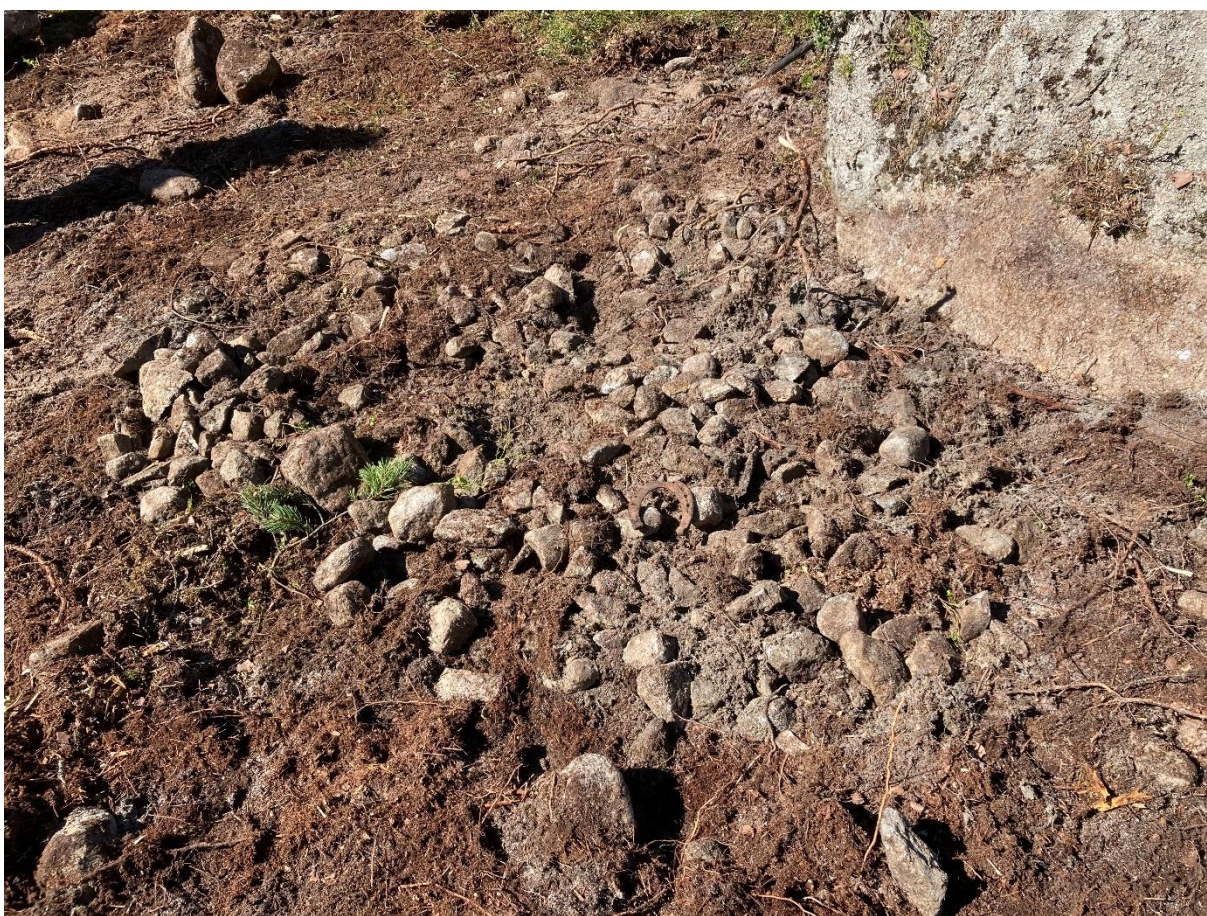
*Figur 9. Stensamlingen i schakt 26, foto från sydväst.*

*Figur 10. Stensamlingen i schakt 26, foto från sydsydost.*

Totalt 21 schakt drogs vid det längre utredningsområdet (schakt 6–12, 23–28). I området framkom inga anläggningar av antikvariskt värde. I delar av schakt 6–12 påträffades den nuvarande grusvägen, i dessa delar grävdes det grundare då det planerade området för VA-ledningen går längs vägen vid den äldre vattenledningen. Fragment från en tegelsten påträffades i schakt 9 men inga synliga anläggningar eller andra fynd framkom. I schakt 18 förekom en naturlig förhöjning i marken, där grävdes en djupare grop för att undersöka anledningen till förhöjningen. I schakt 22 påträffades enstaka kolfragment, men troligen härrör de från en rotbrand. Schakt 26–28 låg på en höjd i närheten av gravfältet L1935:3011, på höjden förekom flera större stenblock och samlingar av större stenar cirka 0,2–0,5 meter längs sluttningen. Intill schakt 6–12 förekom en liknande sluttning med flera stenblock och naturliga samlingar av större stenar, stenarna utgör troligen en sentida kustlinje. Ett sentida stolphål påträffades i schakt 23, gropen efter pålen var fortfarande ofylld och en del av ett stängsel framkom i torven. En stensamling, med stenar cirka 0,05–0,1 meter stora, påträffades i schakt 26 varav en sentida hästsko påträffades under stenlagret. Stensamlingen låg över ett lager av bleksand.

Längd: ca 8–9 meter  
Bredd: ca 2–7 meter  
Djup: ca 0,3 meter  
Lager: Torv ca 0,05–0,1 meter, bleksand ca 0,02 meter, botten bestod av ett brunrött moränlager ca 0,2 meter

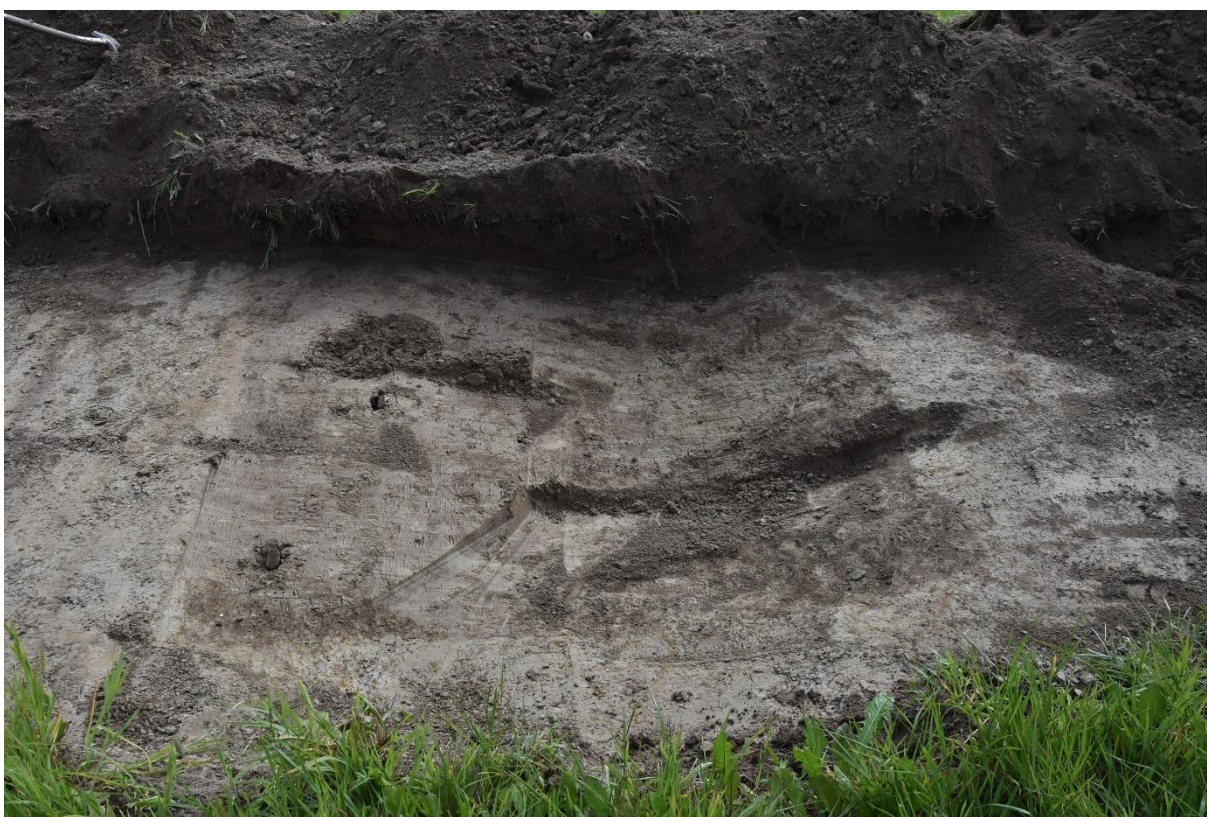
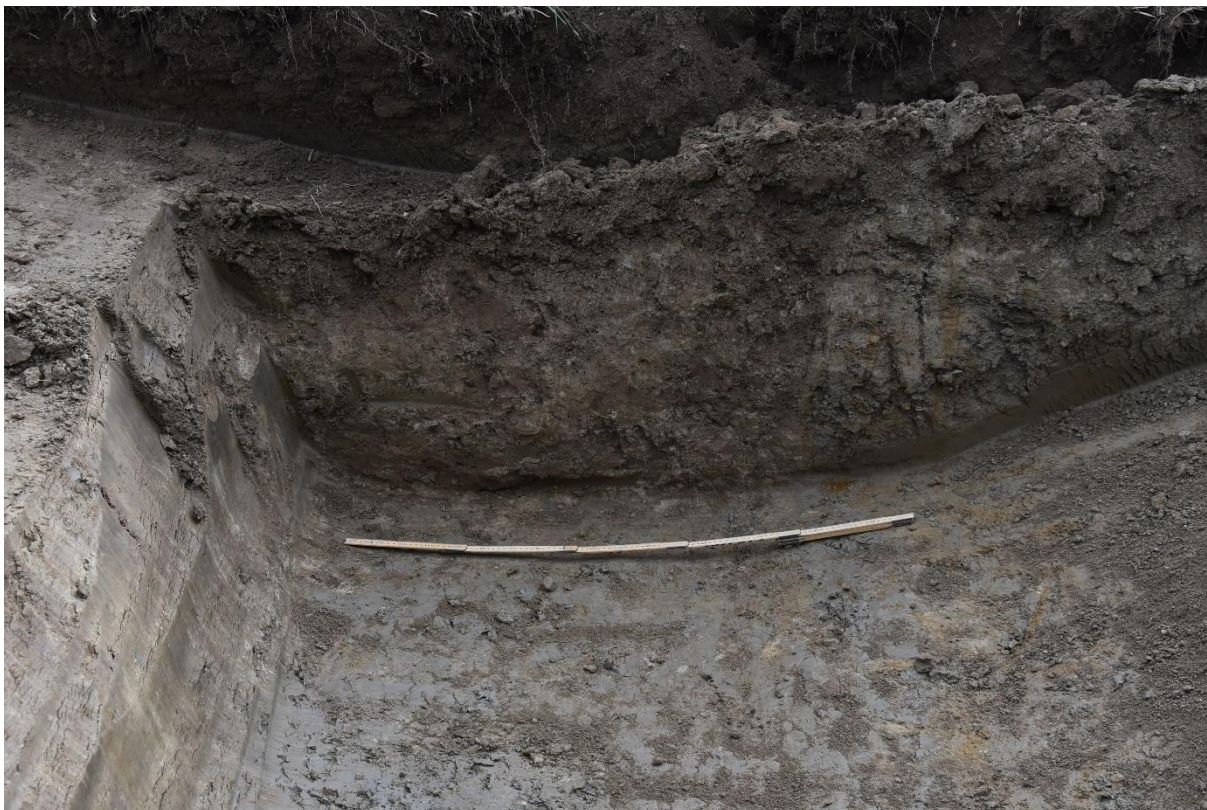
*Figur 12. Den maskingrävda gropan i schakt 39, foto från norr.*

*Figur 13. Profilen av den maskingrävda gropen i schakt 39, foto från norr.*

Längd: ca 11,5 meter  
Bredd: ca 2–5,5 meter  
Djup: ca 0,35–0,4 meter  
Lager: Torv ca 0,05–0,1 meter, matjordlager av grusig silt ca 0,2–0,25 meter, botten bestod av ett gulbrunt lerigt siltlager med järnutfällningar.

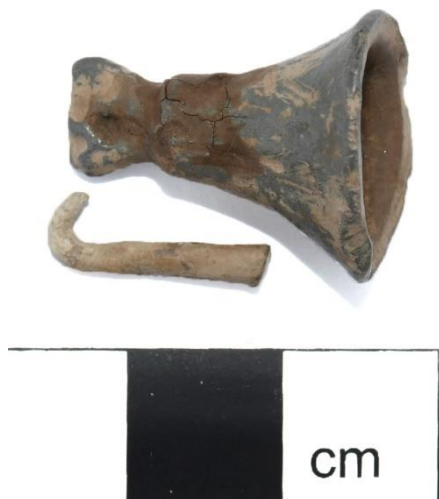
*Figur 23. Den lilla klockan med kläpp (Fnr 1) som framkom i matjorden i schakt 29.*

Huvuddelen av fynden som framkom under utredningen bestod av järnspik, mindre fragment av kopparlegering samt diverse järnskrot. De mer speciella fynden från utredningen bestod av tre knappar, varav två troligen härrör från historisk tid och en mindre klocka med kläpp. I övrigt framkom ett mynt från 1858 i schakt 41 och bränt ben (cirka 1 gram) i schakt 34.

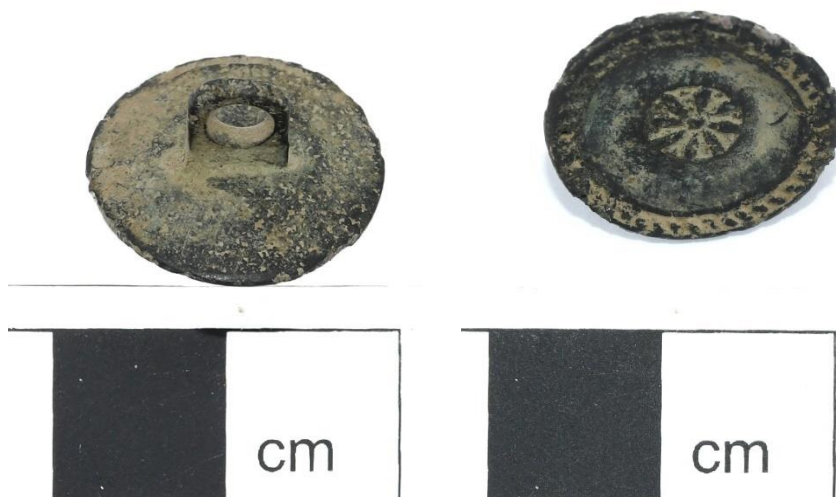
*Figur 24. En av knapparna (Fnr 4) som troligen härrör från historisk tid framkom i matjorden i schakt 38.*

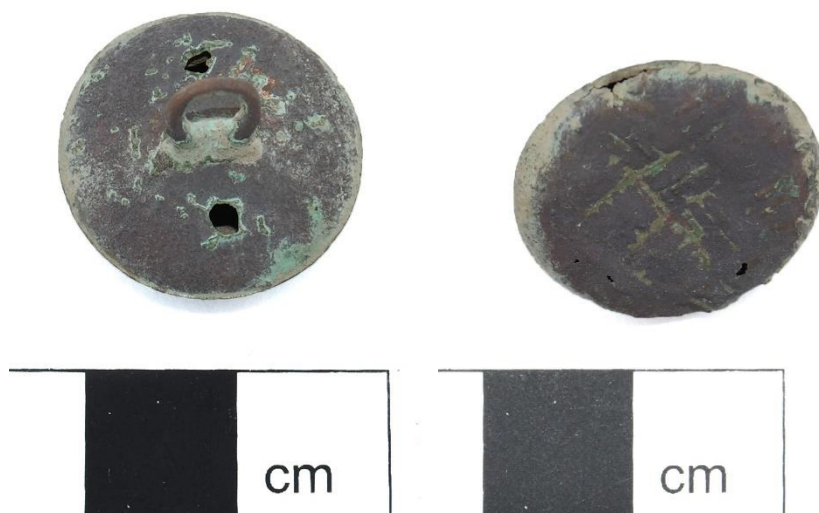
Figur 26. En av knapparna (Fnr 5) som troligen härrör från historisk tid framkom i matjorden i schakt 41.
