NGU Rapport 2009.078
Revidert 15.02.2010

Kartlegging av miljøgifter i eksteriørmalning på
bygninger i Midtbyen i Trondheim
Revidert 15.02.2010

| Forfattere: Andersen, M. K., Ataei, M., Buraas, I.K., Dreiås, G. M., Gabrielsen, K.M., Granly, T., Holten, M.A., Isaksen, M.E., Lillevik, M., Lønmo, N.H., Moen, I.M., Paulsrød, L.E., Rusti, E.H., L.E., Som, B., Sørensen, L. | Oppdragsgiver: NTNU og NGU | |
| <p>Ved hjelp av et bærbart XRF-instrument er eksteriørmalingen på 290 bygg i Midtbyen i Trondheim undersøkt for innholdet av antimon, arsen, barium, bly, brom, jern, kadmium, klor, kobber, krom, kvikksølv, nikkel, sink, tinn, titan og vanadium.</p> <p>Resultatene viser at miljø- og helsefarlige stoffer forekommer i eksteriørmalning på mange av de 290 undersøkte bygg i Midtbyen i Trondheim. Blyinnholdet som er påvist i de ulike eksteriørmalningene er overraskende høyt. Grenseverdien for farlig avfall for bly overskrides i mange bygg. Flere bygg som ble pusset opp i 1996 forbindelse med 1000 års jubileet for Trondheim, har et høyt innhold av bly i de ytre fasader. Ingen malingsfarger skilte seg spesielt ut med tanke på innhold av blyinnhold.</p> <p>Stående bygningsmasse er sannsynligvi

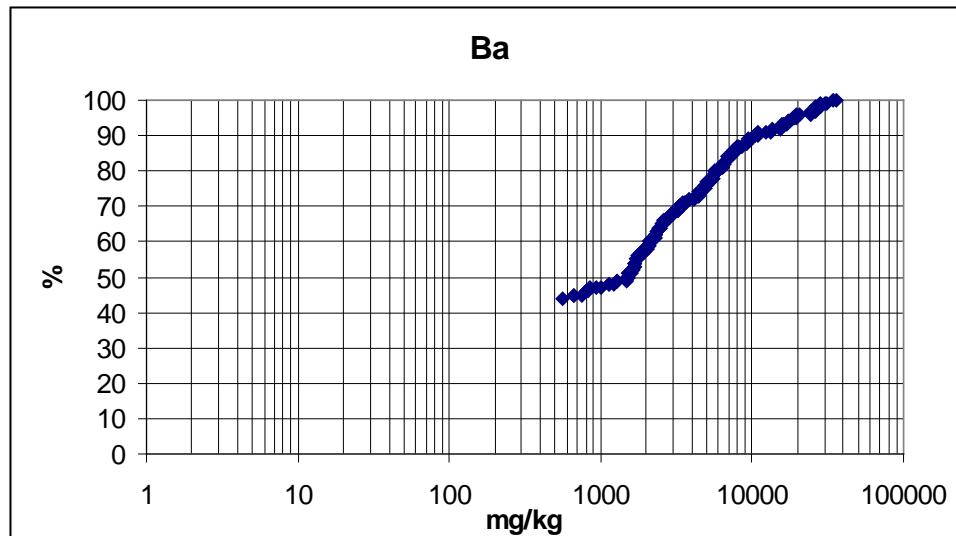
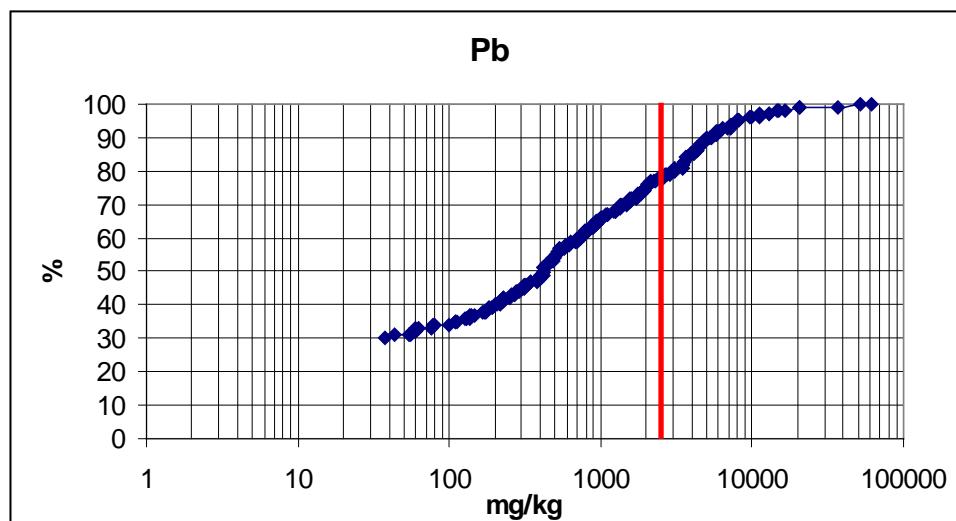
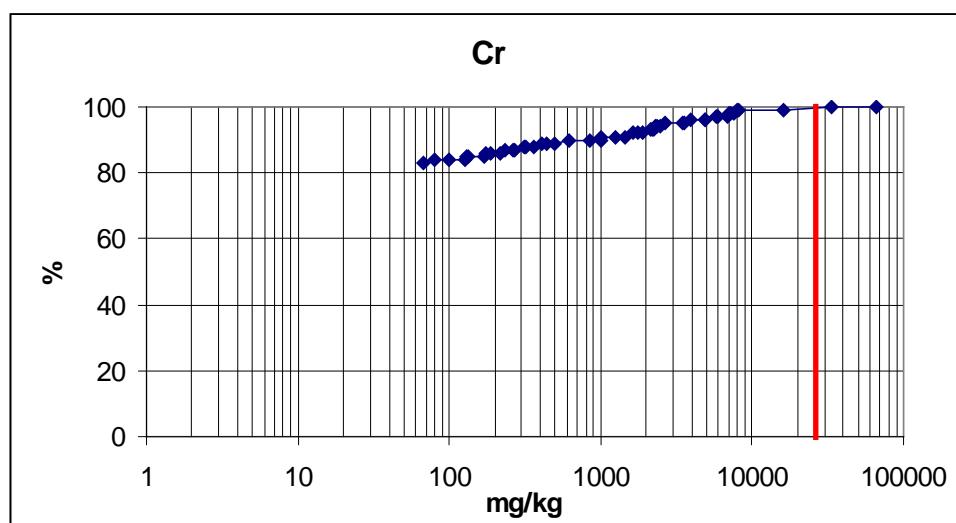
Kumulative frekvensfordelinger for barium, bly og krom er dokumentert i figur 5. 12 prosent av prøvene inneholder mer enn 1 vektprosent barium. Blykonsentrasjonene viser stor spredning, fra 0 til med enn 6 prosent. Hele 22 prosent av de målte blyverdiene overskridet grenseverdien for farlig avfall fastsatt for bly (>2500 mg/kg). Kun en liten andel av de målte kromverdier overskridet grensen for farlig avfall fastsatt for krom ($> 25\ 000$ mg/kg).

Figur 5 Kumulativ frekvensfordeling av innholdet av barium, bly og krom i eksteriørmalning i Trondheim

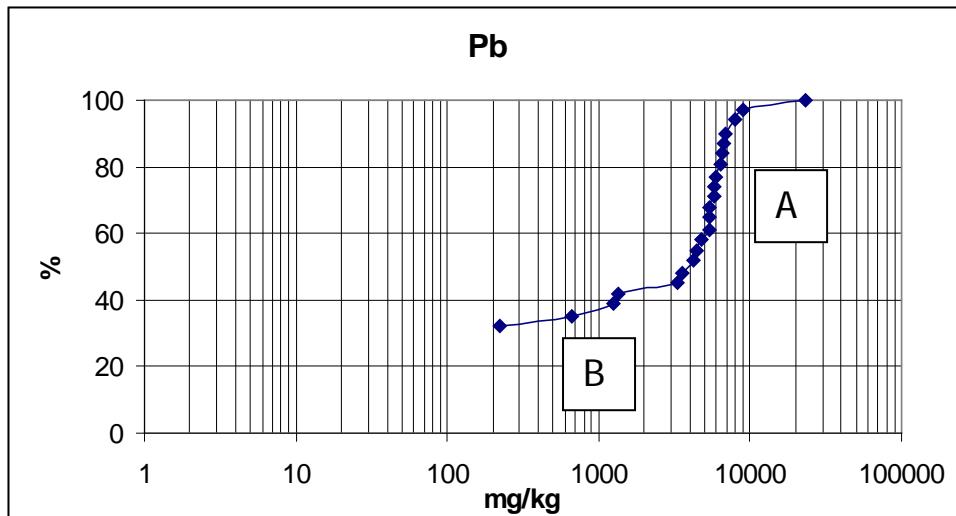
Malingen på eldre panel(A) har blyholdig maling med medianverdi for bly på 5437 mg/kg, mens blykonsentrasjonen på nytt panel (B) er < 25 mg/kg. Den blyholdige malingen er helt dominerende arealmessig i bygningens fasade. Blykonsentrasjonen er langt over grenseverdien for farlig avfall.

Blyinnholdet i den gamle malingen varierer mellom 3200 og 20 000 mg/kg. Den kumulative frekvensfordelingen viser tydelig forskjellen mellom de to typene maling, en med høyt innhold av bly (A) og en med lavt innhold av bly (B) (Figur 7 og 8).

Figur 8. Kumulativ frekvensfordeling av bly i eksteriørmalingen på Hornemannsgården.

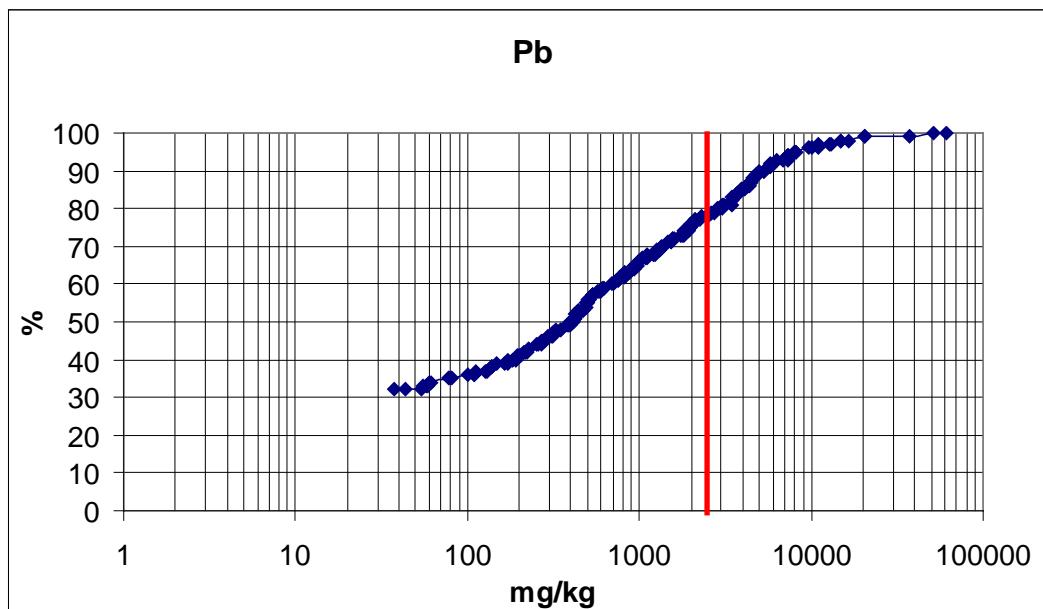
Figur 20 Kumulativ frekvensfordeling for bly i maling på bygg i Midtbyen i Trondheim. Den røde streken representerer grensen for farlig avfall. 24 % av målingene overskridet denne grensen.

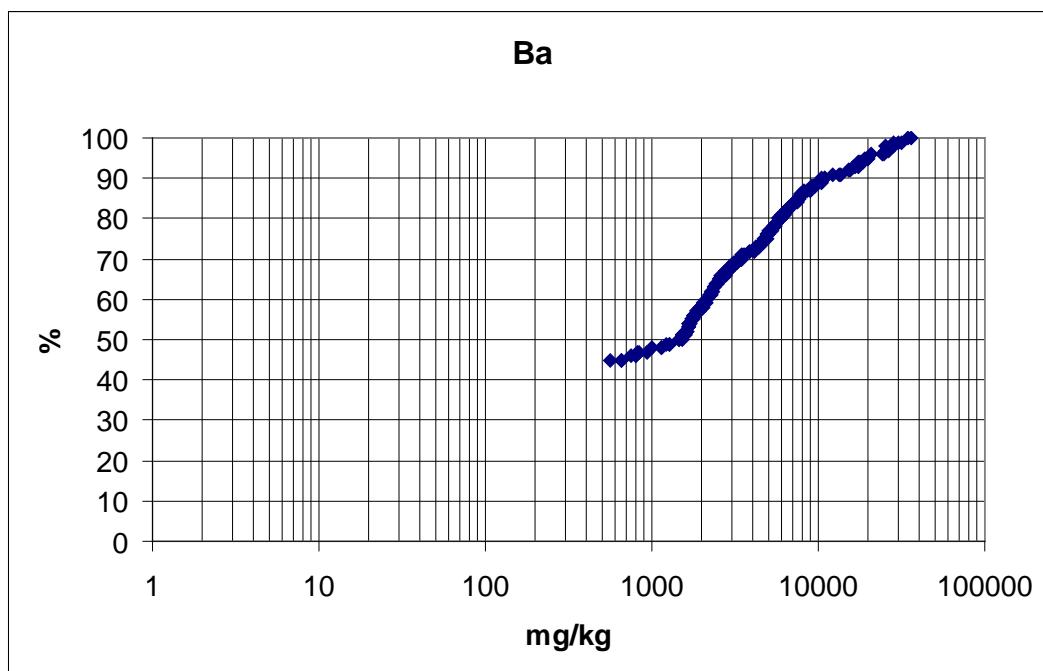
Figur 21 Kumulativ frekvensfordeling for barium i maling på bygg i Midtbyen i Trondheim. Den røde streken representerer grensen for farlig avfall. 10 % av målingene viser verdier over 1 prosent barium i malingen.

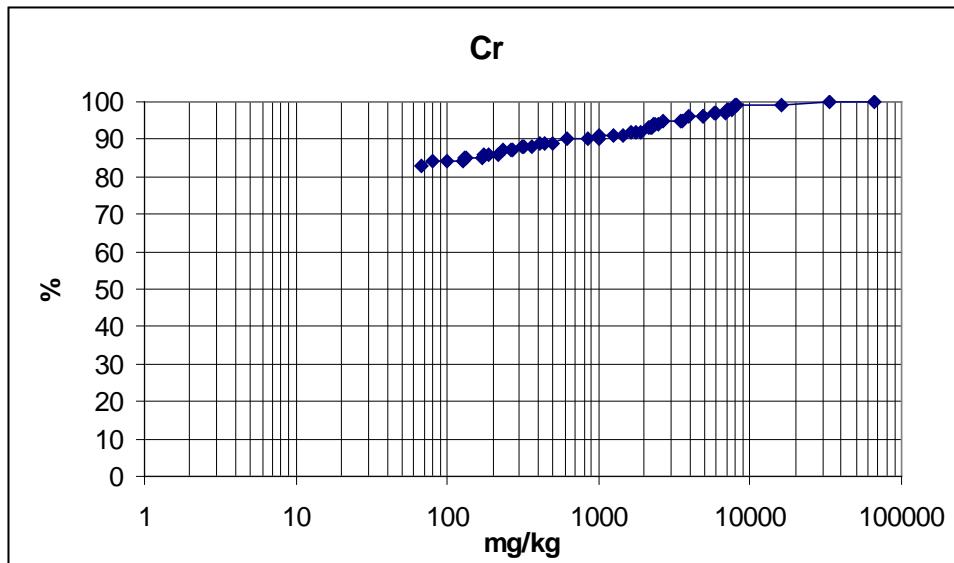
Figur 24 Kumulativ frekvensfordeling for krom i maling på bygg i Midtbyen i Trondheim. 17,6 prosent av målingene viser pålitelig tall for krom. Kobberkonsentrasjonen strekker seg over en tierpotens.

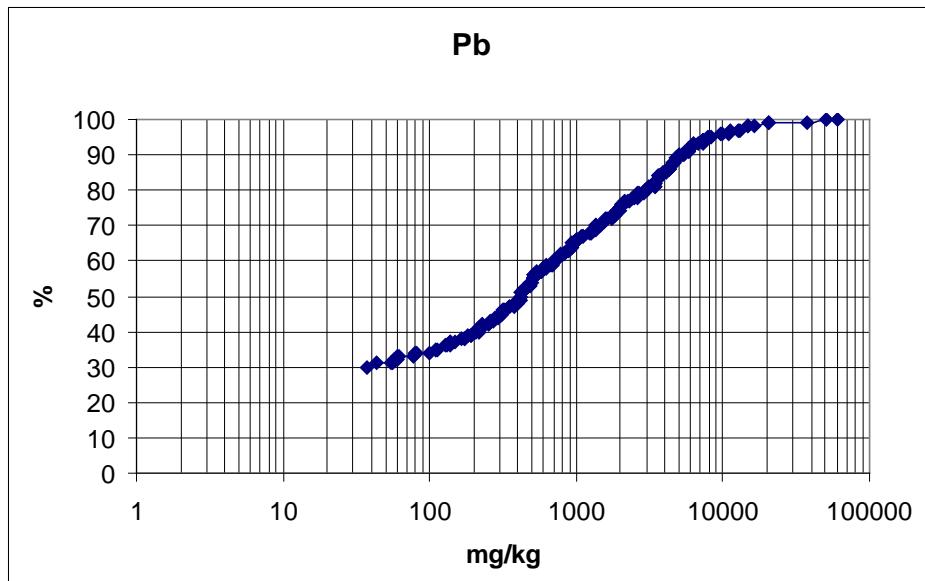
Figur 28 Kumulativ frekvensfordeling for bly i maling på bygg i Midtbyen i Trondheim. 71,7 prosent av målingene viser pålitelig tall for bly. Blykonsentrasjonen strekker seg over 3 tierpotenser.

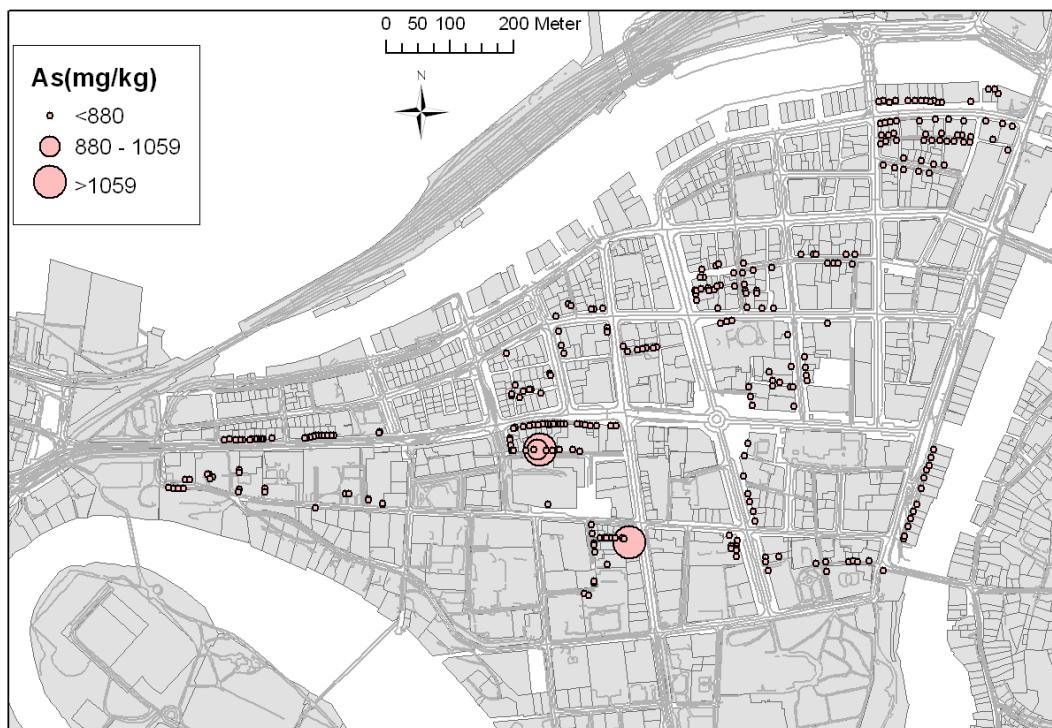
Ett hus slår ut med arsen i malingen. Fargen er oransje. Målingene i dette huset påviste også kobber og krom. Dette kan indikere at kledningen i husfasaden består av CCA-impregnert trevirke. En hvit vinduslist har et meget høyt innhold av arsen, uten at det påvises kobber og krom. Arsenforbindelser har i mange år vært brukt i pigmenter i maling, men arsen i maling representerer ikke en miljøutfordring i de undersøkte byggene i Trondheim.

Figur 6. Innholdet av arsen i husfasader i Trondheim

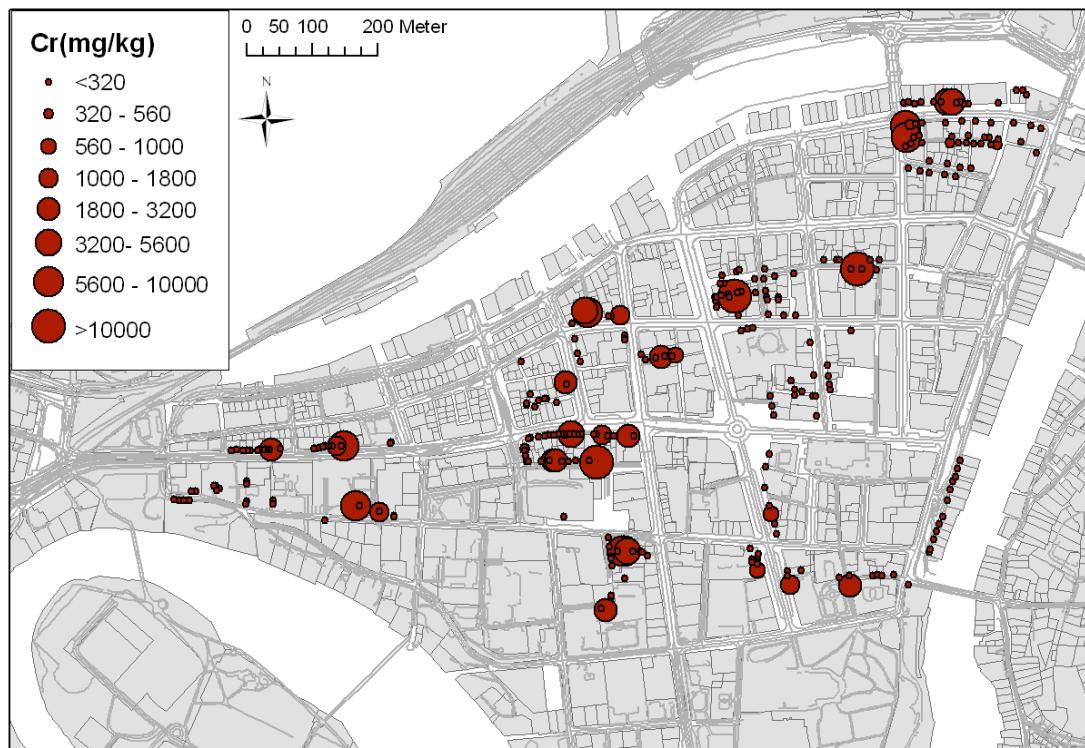
Krom påvises i 17,6 prosent av prøvene (Tabell 1). Høyeste kromkonsentrasjon er over 6 prosent. Grønn maling har høyest innhold av krom, etterfulgt av rød, oransje- og sennepsgul maling. Bly og krom opptrer sammen i oransje- og sennepsgule malinger. Dette indikerer blykromat som pigment i disse malingene. Det er ikke kontrollert for hvilket oksidasjonstrinn krom har i malingen. De høyeste kromverdiene overskridt grensen for farlig avfall for krom³⁺ på 25 000 mg/kg.

Figur 11 Innholdet av krom i husfasader i Trondheim

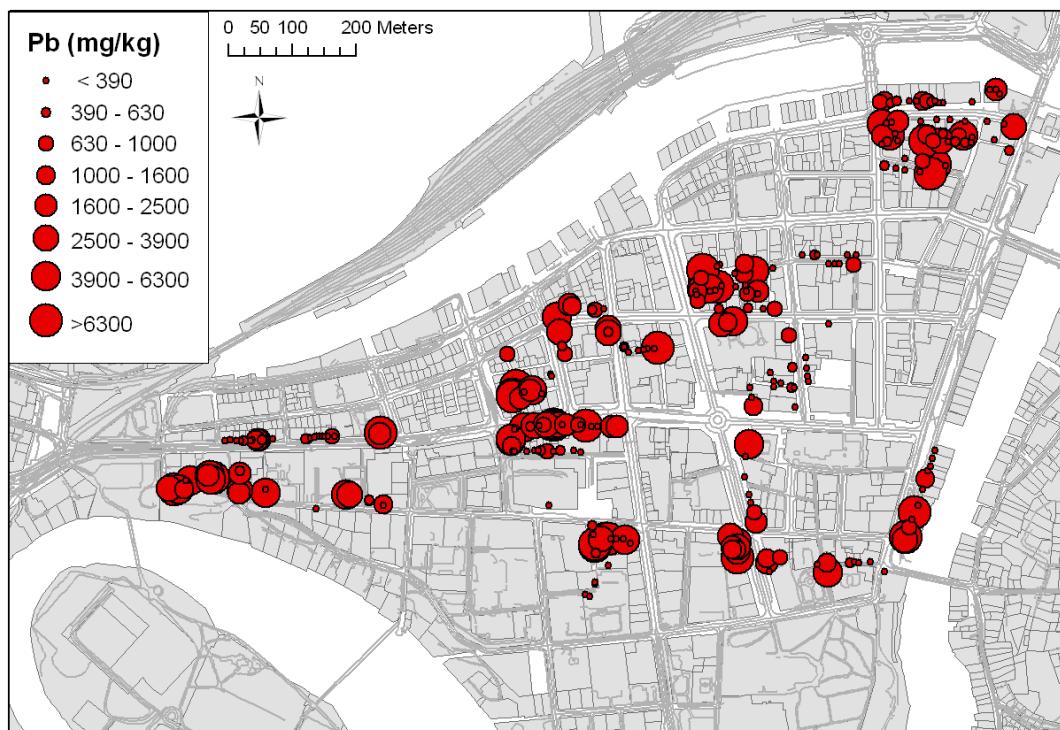
Figur 15 Innholdet av bly i husfasader i Trondheim
