Lystbåten *Unda*

Synfaringsrapport

Rapport nr 8-2003
Hardanger Fartøyvernssenter
November 2003

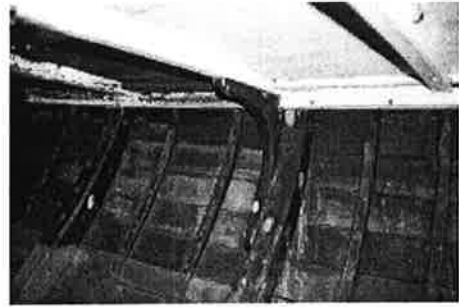
I framkant av kjølsvinet ligger en botnstokk som trolig er original. Den er 70 mm brei. Tåa på botnstokken går 25 cm opp; leggen 96 cm opp.

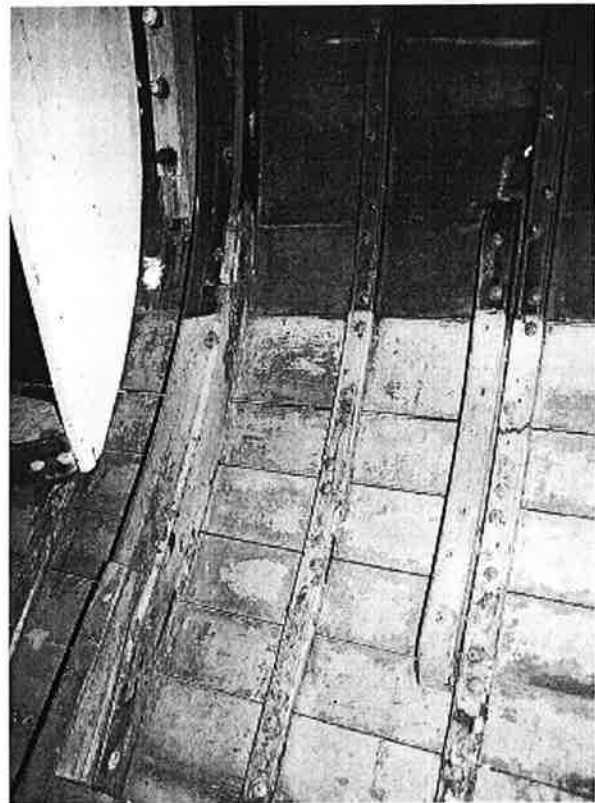
Materialet er teak i de øverste seks plankegangene, de nederste åtte er i oregon pine (skal ha vært eik originalt). Bredder på midten: Kjølgangen 12,3 cm; ellers 9-11 cm undervanns. Overvanns er den øverste hudplanken 11 cm, de øvrige 12 cm. Bredder framme og akter ligger på 7,5 – 8,5 cm.

Huden ser ut til å være drevet med bomull.

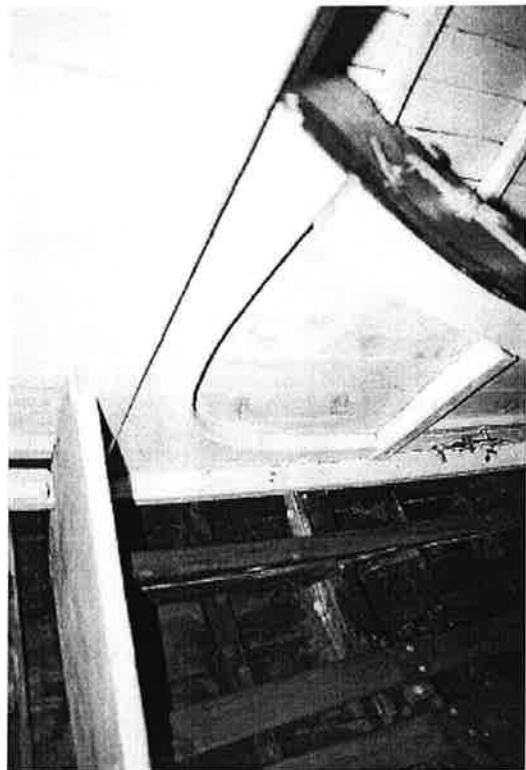
Vinkelkneet (det horisontale kneet) som står på mastebjelken er 36 mm tjukt. I hjertet (kværken) er det 160 mm, på det tynneste mot bjelken 80 mm, på det tjukkeste mot bjelken 108 mm. Mot skuteseida minker tjukkelser fra hjertet og ut, til 35 mm på enden. Dette kneet er kappet i forbindelse med oppbygging av hyttesidene.

Mastekravellene er felt inn i bjelkene uten svale; ca 10 mm.

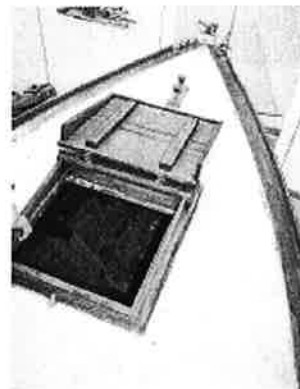
Dekket er lagt av 22 mm pløyde bord. Oppå tredekket ligger seglduk. I skandekket er det en liten fals for duken, slik at den ligger noenlunde flush med skandekket. Falsen er 22 mm brei. Her er duken bretta (7-8 mm brei) og spikra med 10 mm kobberstift. Midtskips går det en 13 mm brei søm. Duken er hviltmalt. Mesteparten av duken er hel, men det er noen partier som er skadet.

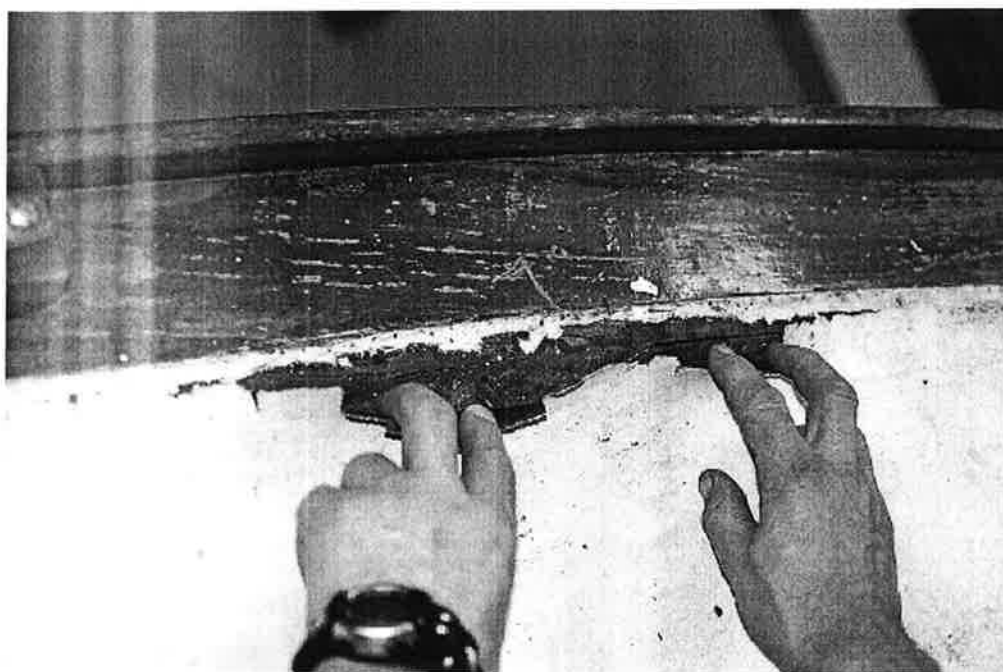
Spissene på dekket er spikra ned i ei 20x30 mm kravell som er felt ned i bjelkene.
