Denne artikkelen er gjengitt i
Norsk vegmuseums årbok for 2023

1990-tallet, da betongskader herjet med bruene

AV ELISABETH SCHJØLBERG

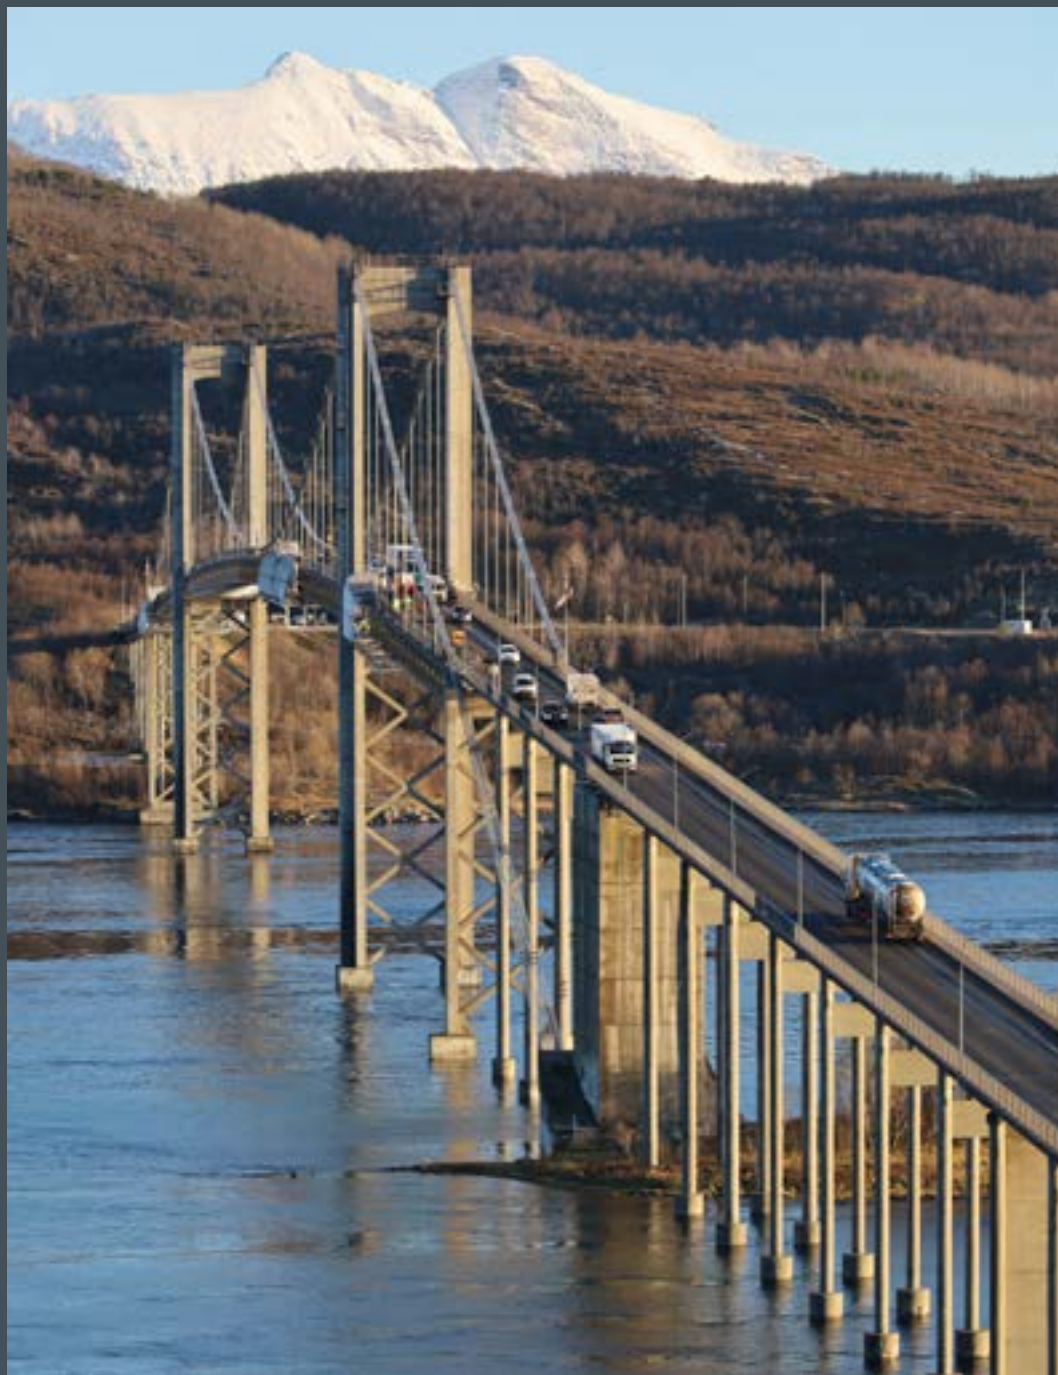
Tjeldsundbrua som gjør Lofoten landfast er en av mange bruer som passes godt på for å unngå betongskader. Brua er bygd i 1967. (Foto: Håkon Aurlien)

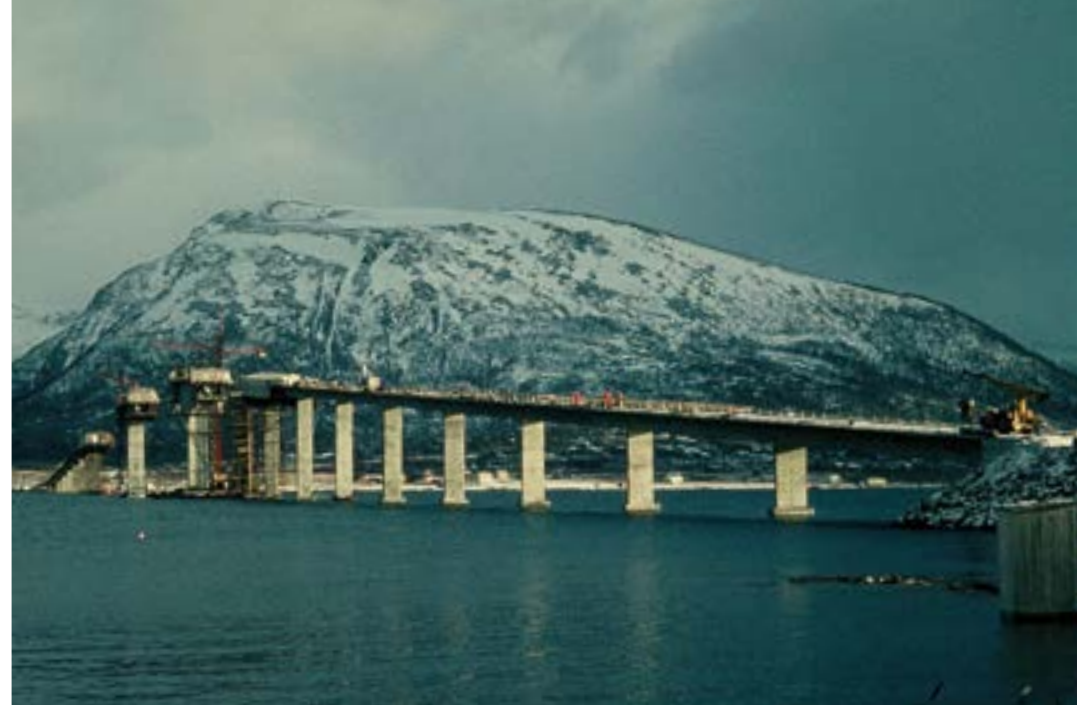
Det ble snart klart at det ikke bare var problemer på Engeløya. Sortlandsbrua, åpnet i 1975 og her under bygging, var en av flere bruer som tidlig viste seg å få betongskader.

fokuset først ble rettet mot skadene, ble det klart at det ikke bare var problemer på Engeløya. Sortlandsbrua (åpnet 1975), var en av disse.

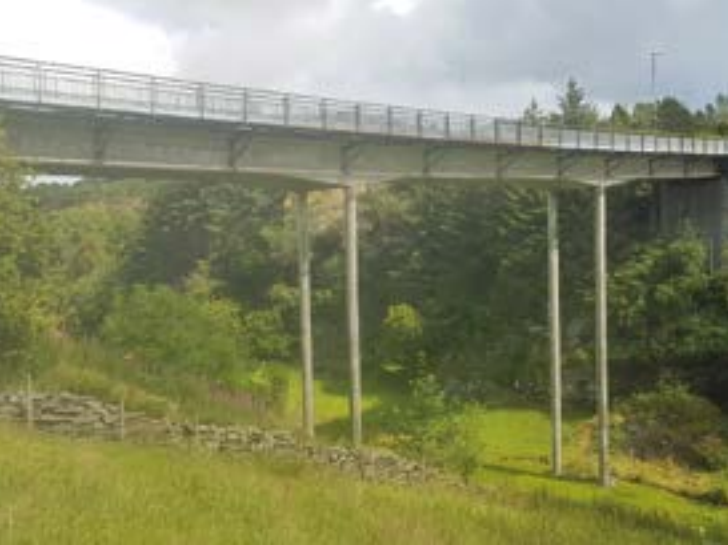
Reduksjon av kostnader har alltid vært i fokus når samferdselsprosjekter skal bygges, og i en periode resulterte det i nokså slanke konstruksjoner, også bruer – som Dale bru i Hordaland fra 1956. (Foto fra Vegvesenets bruregister Brutus)

Et annet poeng var slanke konstruksjoner, som enkelte var opptatt av, for å redusere kostnader. På byggsiden resulterte det i en del slanke skallkonstruksjoner, og også et par bruer ble bygget med slanke tverrsnitt, som dermed bidro til en begrenset betongoverdekning på armeringen. Ett eksempel er Nerlandsøy bru.

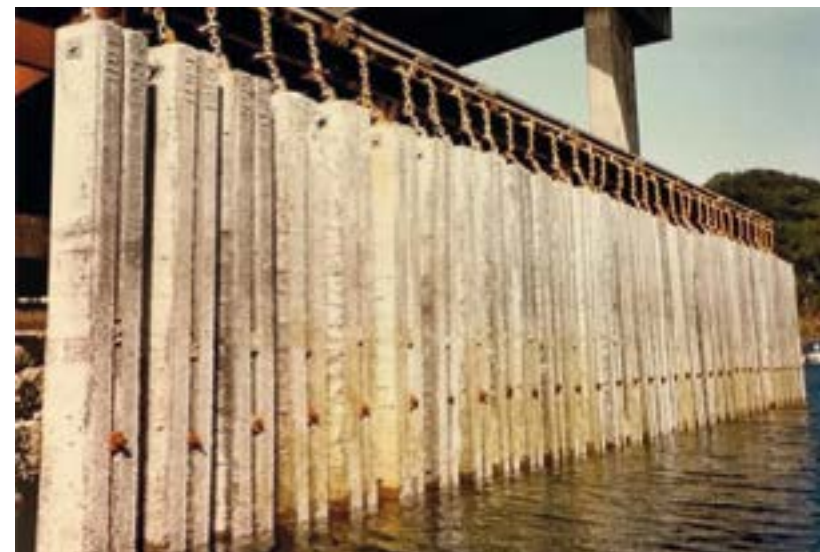
Som del av Kystbruprojektet ble bjelkeelementer i 1991 koplet sammen og hengt opp under en nedlagt kai ved Sandnessjøen. Elementene er satt i spenn med en mellomliggende kloss. (Foto: Hilde Rannem Isaksen)

Prosjektet baserte seg på felt- og labforsøk med større prøveelementer i betong som ble plassert ut i ulike miljøpåkjenninger, der effekter er målt etter 1,5 år, 2,5 år, 10 år og 15 år. Allerede etter 2,5 år i felt viste resultatene klare tenden-

ser til at noen resepter skilte seg positivt ut. Dette var betong med lavt forhold mellom vann og sement (v/c-forholdet), samt betong med høy tilsetning av silika eller flyveaske.

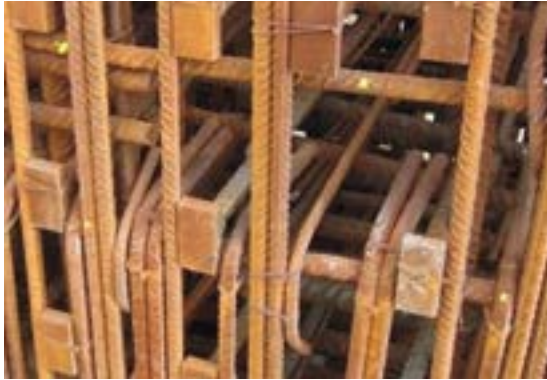
Nye armeringsregler resulterte i en tett armering som sammen med krav til tett betong skapte utfordringer ved støpearbeider. (Foto: Kjell Tore Fosså)

For å hindre opprissing av betong i tidlig fase, var kravene til armeringsmengde økt i 1988. Dette hadde som bifeffekt at armeringen kunne bli så tett, at det skapte problemer med betong-utstøping, med risiko for støpesår og mangelfull heft mellom armering og betong som resultat. Slik er det fortsatt, og plastiserende tilsetningsstoffer er i dag en nødvendighet i alle kompliserte betongkonstruksjoner.

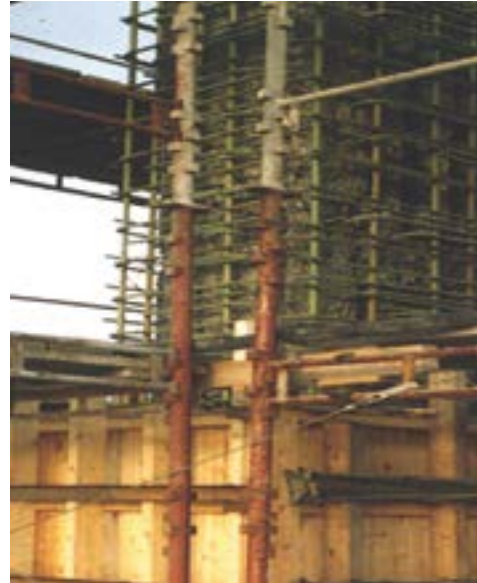
Utbedring ved hjelp av kappestøp på Hadsel bru, Vesterålen. (Foto: Knut Grefstad)

For konstruksjoner der man kunne ha en risiko knyttet til bæreevnen under rehabiliteringsarbeider, eller der man fryktet en fortsatt utvikling av korrosjonen, valgte man metoden kappestøp. Som navnet tilsier, er dette en betongkonstruksjon utenpå den opprinnelige konstruksjonen, som i tillegg til å styrke bæreevnen også beskytter mot videre kloridinntrengning. Metoden er benyttet ved reparasjoner av flere store kystbruer som eksempelvis Hadselbrua og Sortlandsbrua.

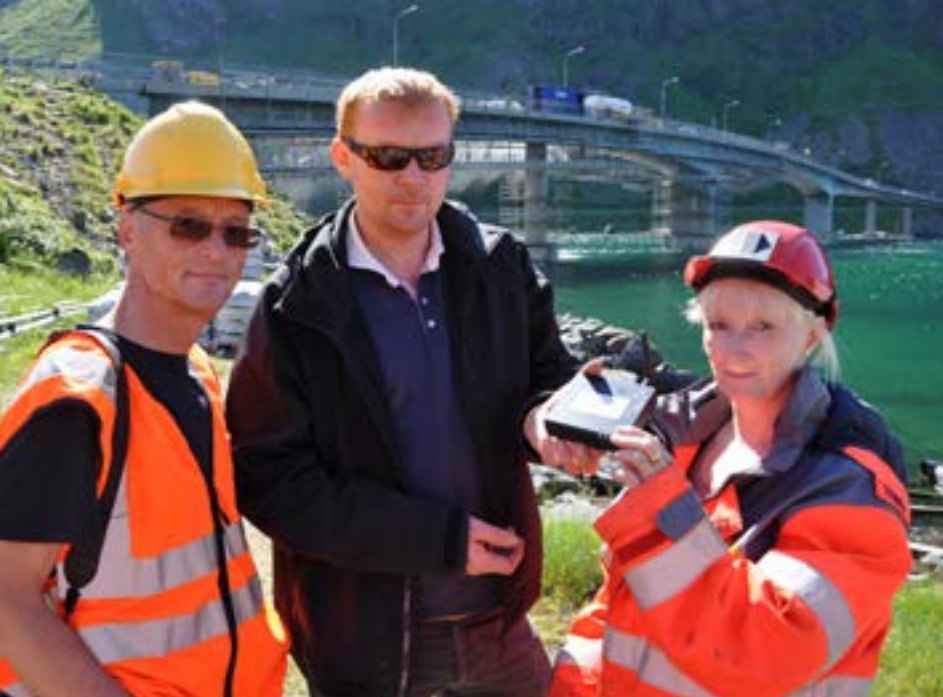
For ti år siden ble den da 39 år gamle Sundklakk bru i Lofoten sikret ved å montere galvanisk beskyttelses-anlegg. Denne lille enheten ble koblet til et titannett montert inn mot armeringen under brua, og tilfører noen få watt strøm som hindrer videre ione-overgang, det vil si rust. Fra venstre (i juni 2013) Vegdirektoratets bruseksjonsleder Børre Stensvold, Knut Einar Riise fra leverandøren Corroteam AS, og Vegvesenets byggeleder Linda Hansen. (Foto: Håkon Aurlien)

Katodisk beskyttelse har utviklet seg til å bli en sentral metode for å hindre skadeutvikling på betongkonstruksjoner. Kort fortalt innebærer dette at man setter strøm på konstruksjonen, mellom armeringen og en ekstern anode. Armeringen blir da negativt ladet, dvs. blir en katode, og korrosjonen stopper eller bremser.

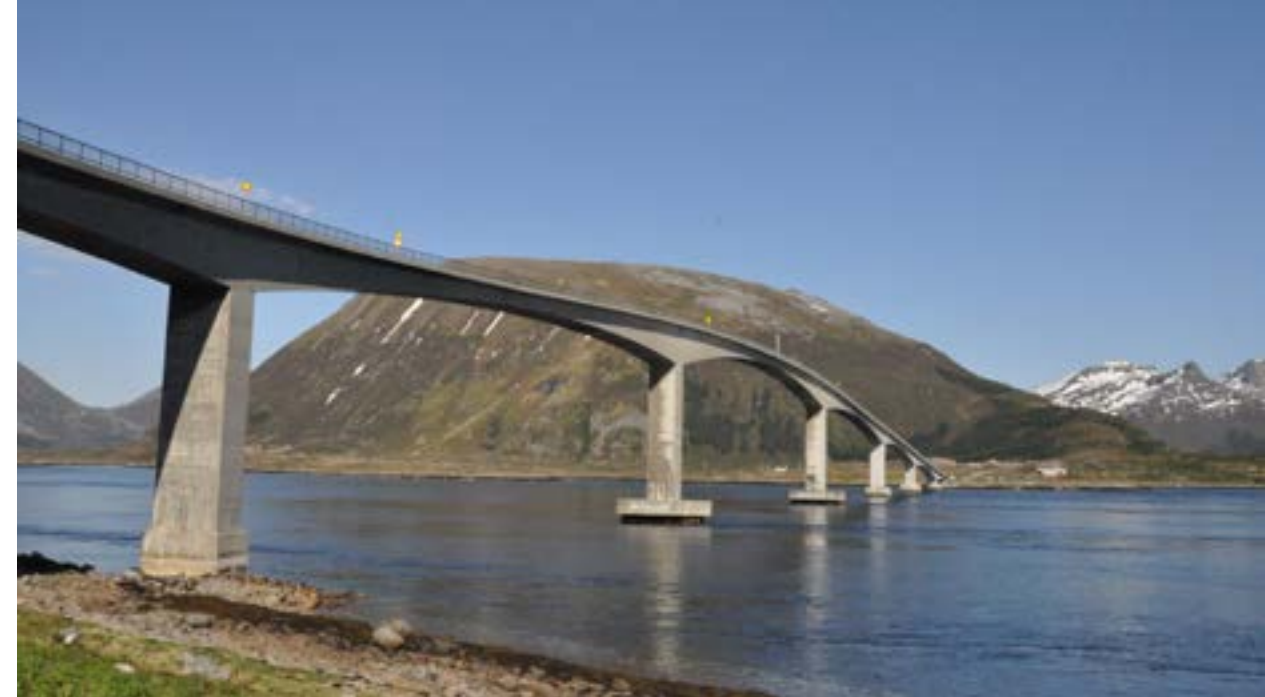
Gimsøystraumen bru i Lofoten er bygd i 1981, og er blant bruene som har fått katodisk beskyttelse mot armeringskorrosjon. Et forskningsprosjekt gikk fra 1991 til 1997 og ga mye lærdom om hvordan man skulle sikre lang levetid for 1970- og 1980-tallsbruene. (Foto: Håkon Aurlien)
