Lärdomar från branden i Notre-Dame

Vem är Emil Egeltoft

- Brandskyddskonsult på Brandskyddslaget i Stockholm

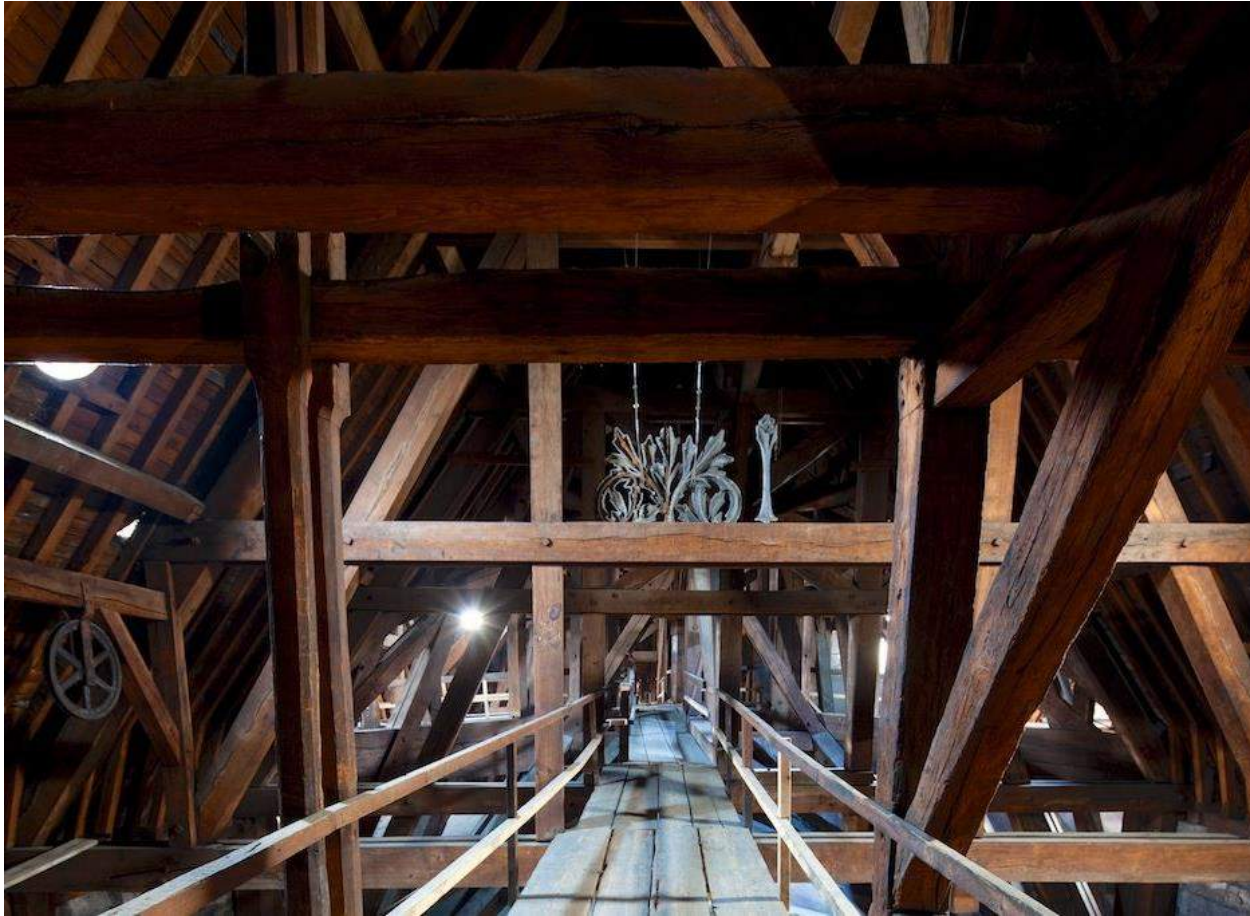
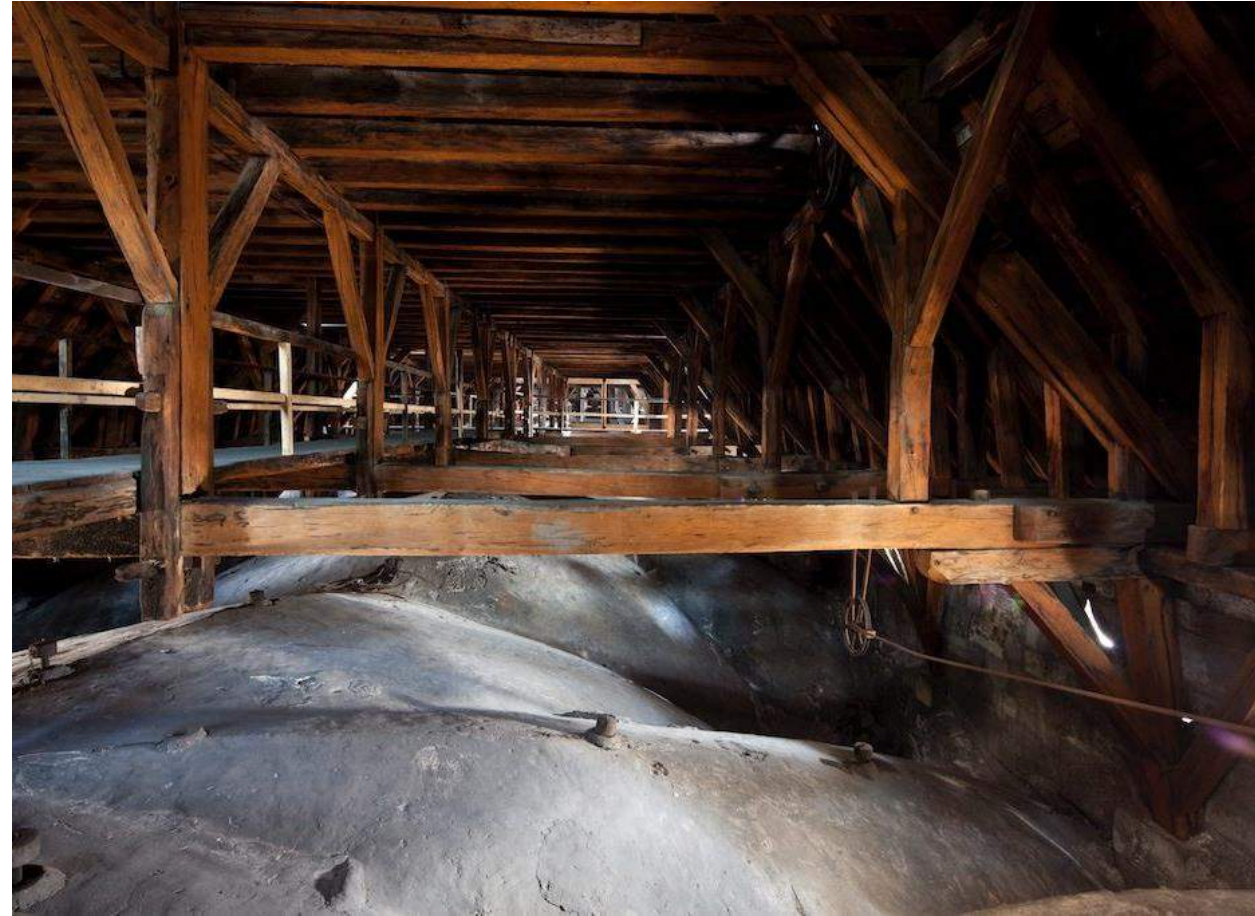
Vinden

Resonemang hos ansvarig i Notre dame

- Nej till sprinkler och brandcellsgränser på vinden.
- Träbjälkar brinner långsamt och man har tid att släcka branden.
- Aspirerat brandlarm
- Snabb släckinsats från personal på plats eller räddningstjänst
- Inga elinstallationer på vinden.

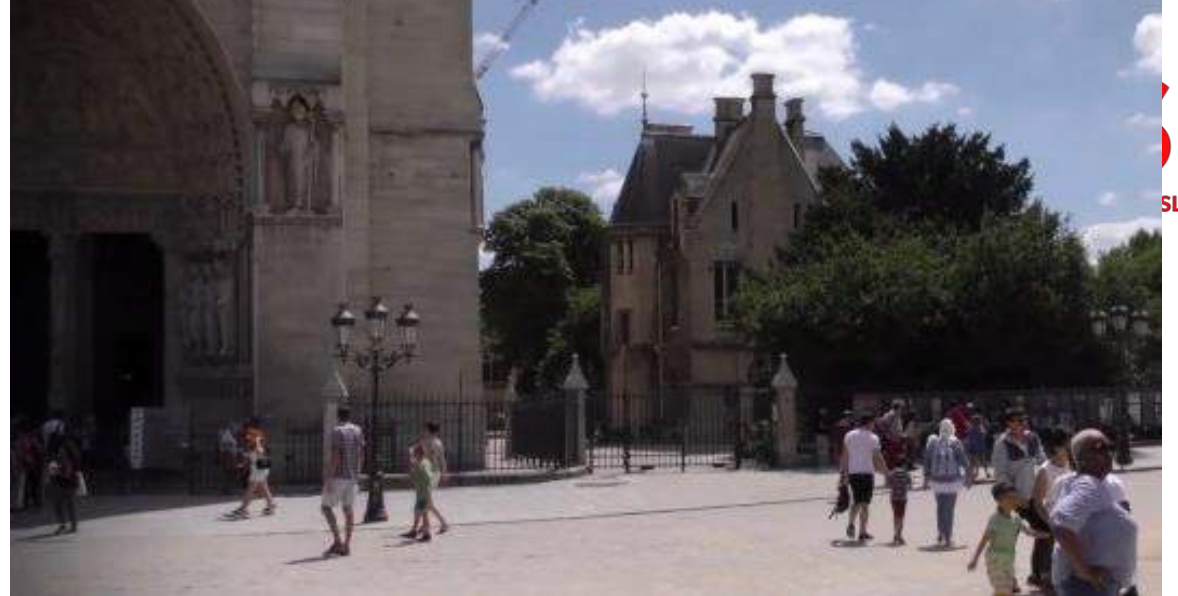
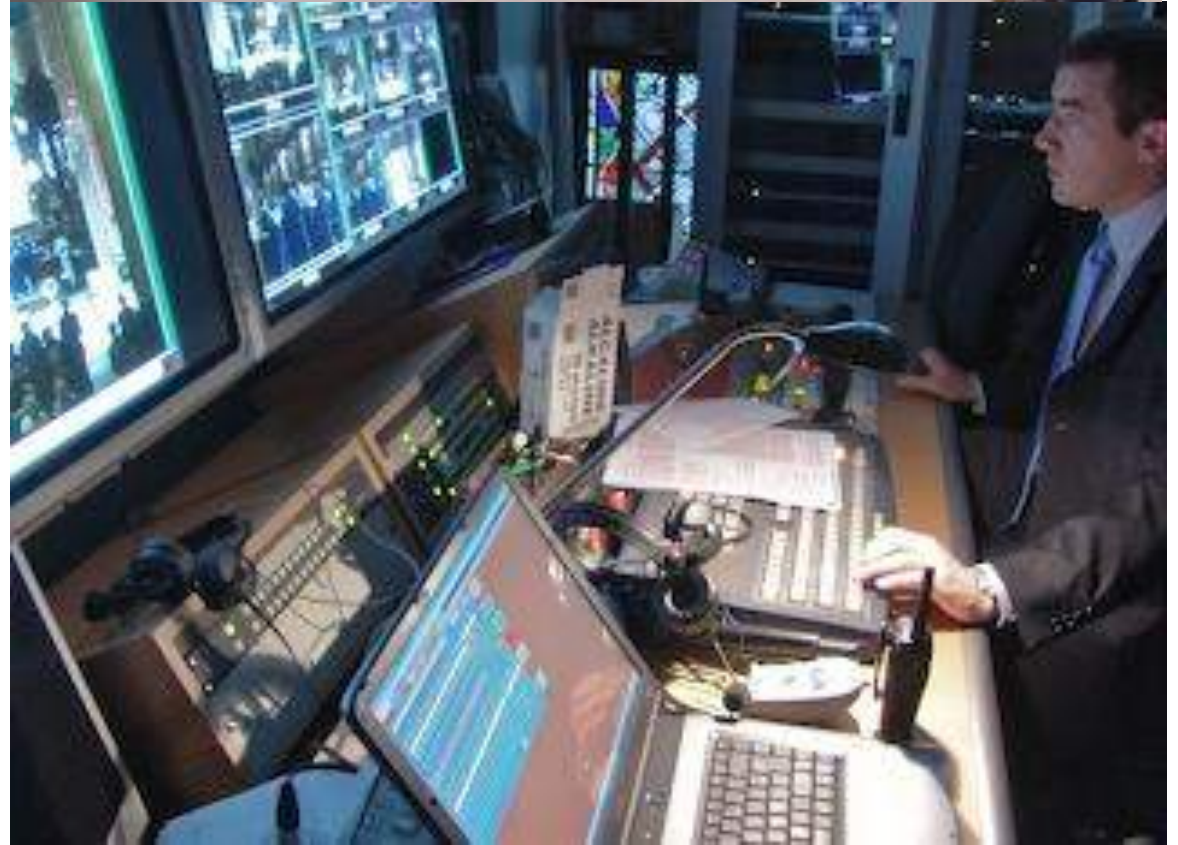
Plan 4

- Aspirerande detektorer fanns på vind.
- Ingen larmöverföring till räddningstjänsten, endast till en vaktcentral på plats.
- Minskade vakter från 2 till 1 under 2015.

- 18:00 Ställningsbyggarna går hem
- 18:04 Klockor på vinden ringer
- 18:18 Brandlarm
- 18:22 (+4 min) Vaktm. går till Sakristia
- 18:23 (+5 min) Utrymningslarm
- 18:28 (+10 min) Vakt ringer chef
- 18:33 (+15 min) Cher ringer tillbaka
- 18:35 (+17 min) Utrymningslarm
- 18:38 (+20 min) Vaktm. når vind
- 18:48 (+30 min) Vaktmästare ber vakt larma räddningstjänsten

Vind Mittskepp Sakristia
ZDA-110-3-15-1, aspirerande detektor

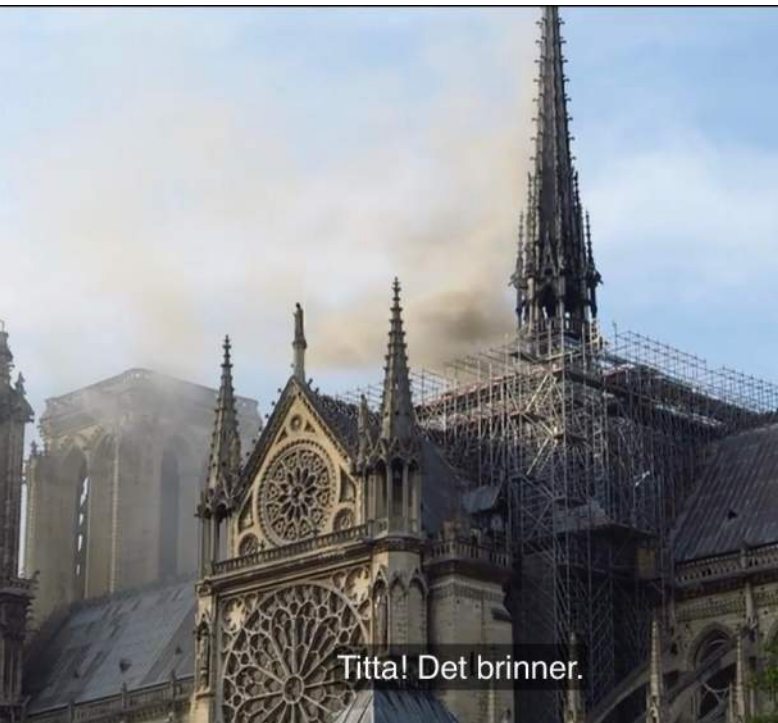
18:50

18:48 Räddningstjänsten larmas

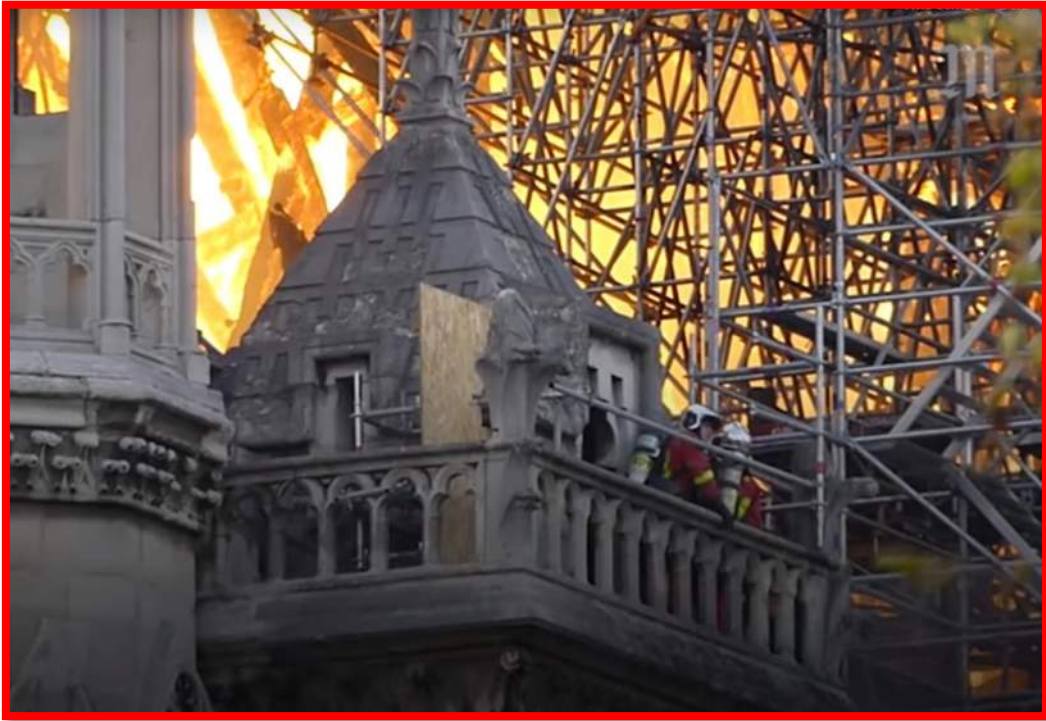
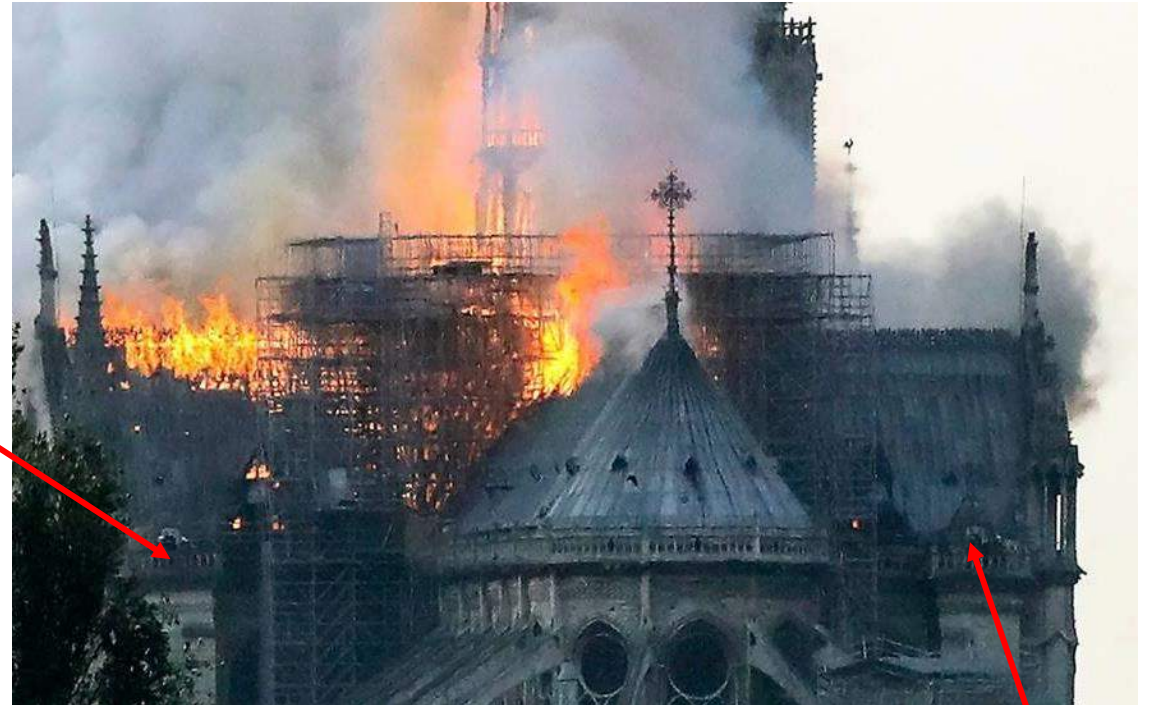
18:48 Räddningstjänsten larmas

19:10 (+12 min) Släckinsats påbörjas på vinden via invändiga trappor

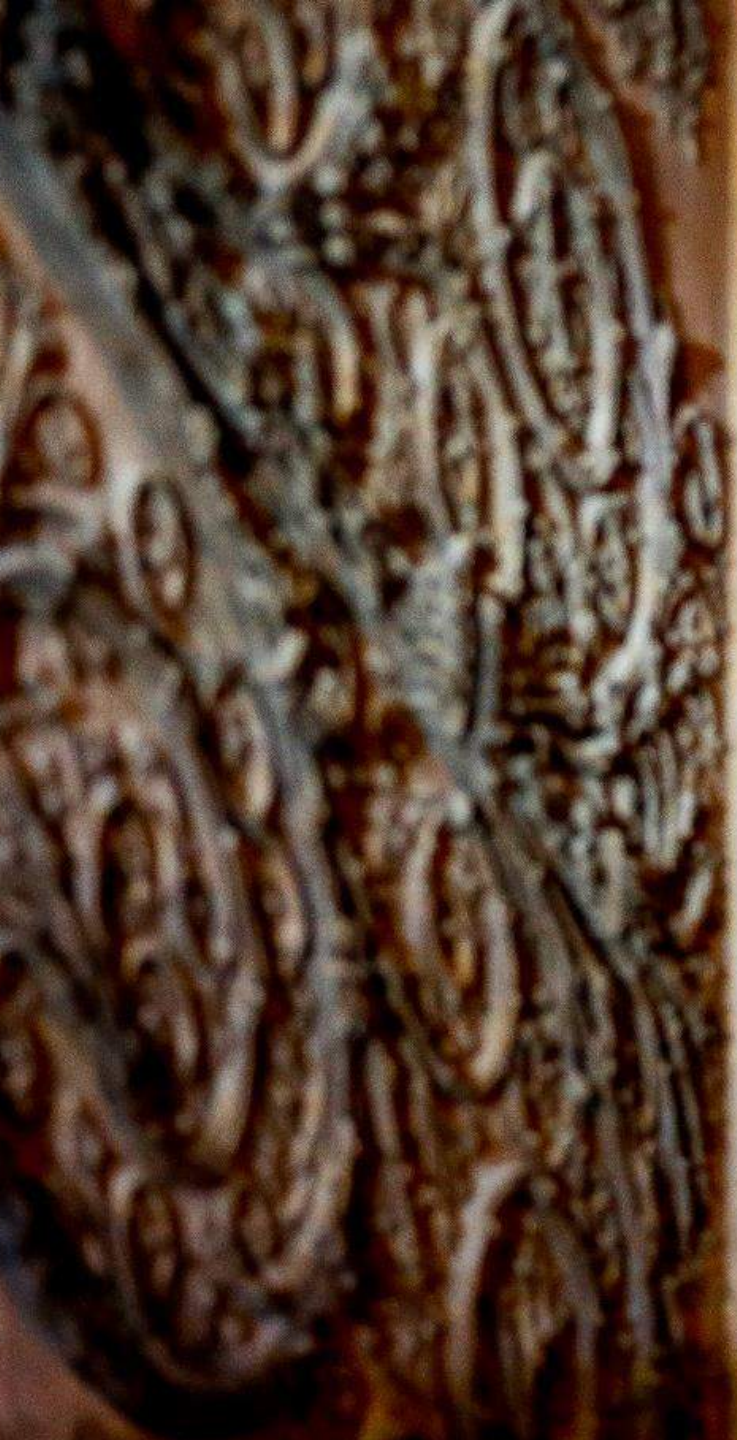
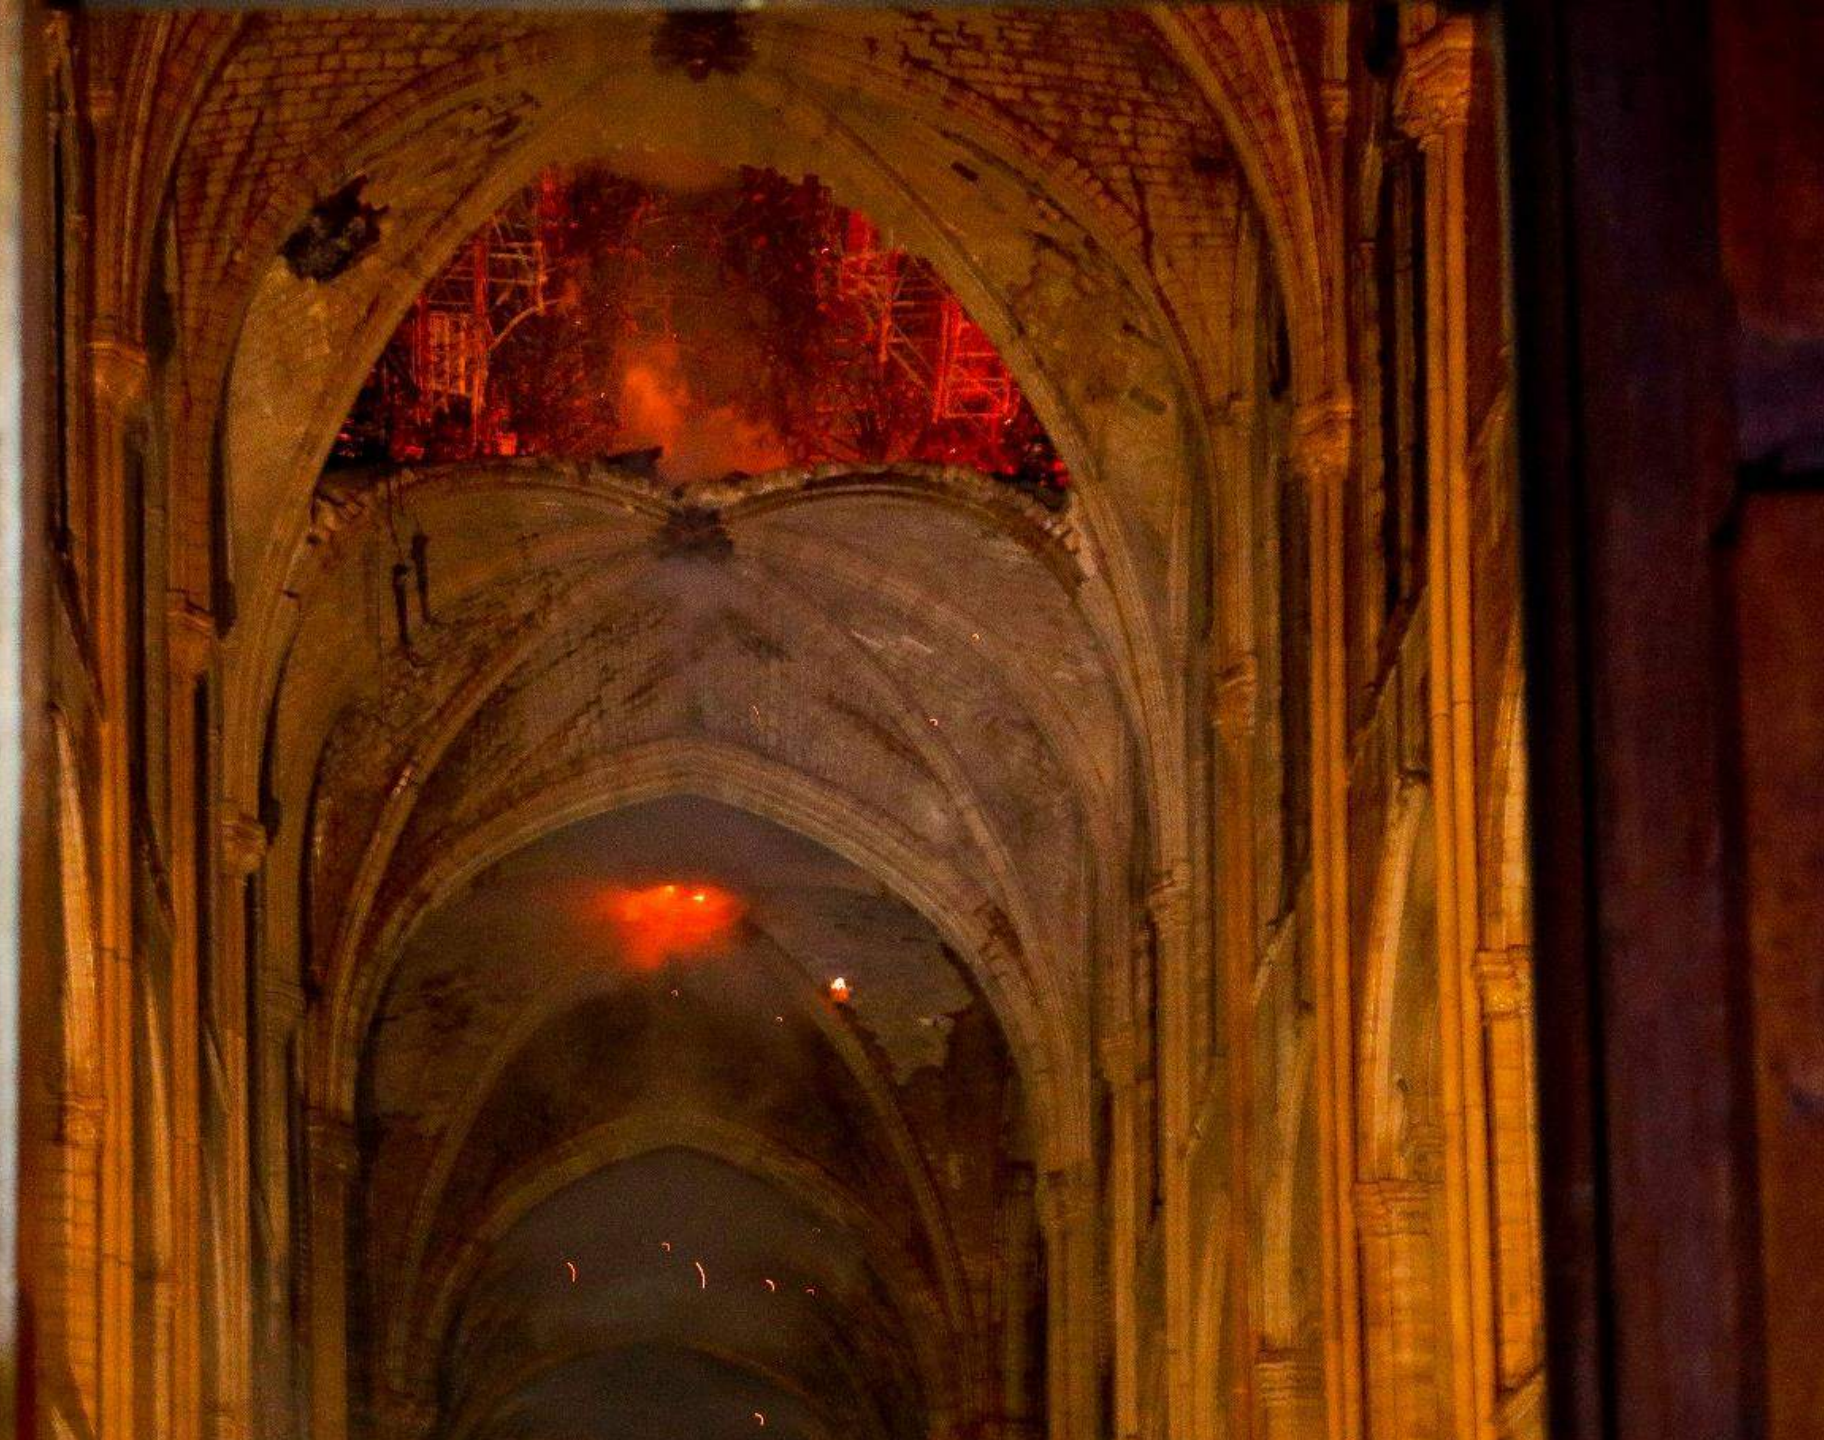
Valvkappa och valvribba rasar 19:50

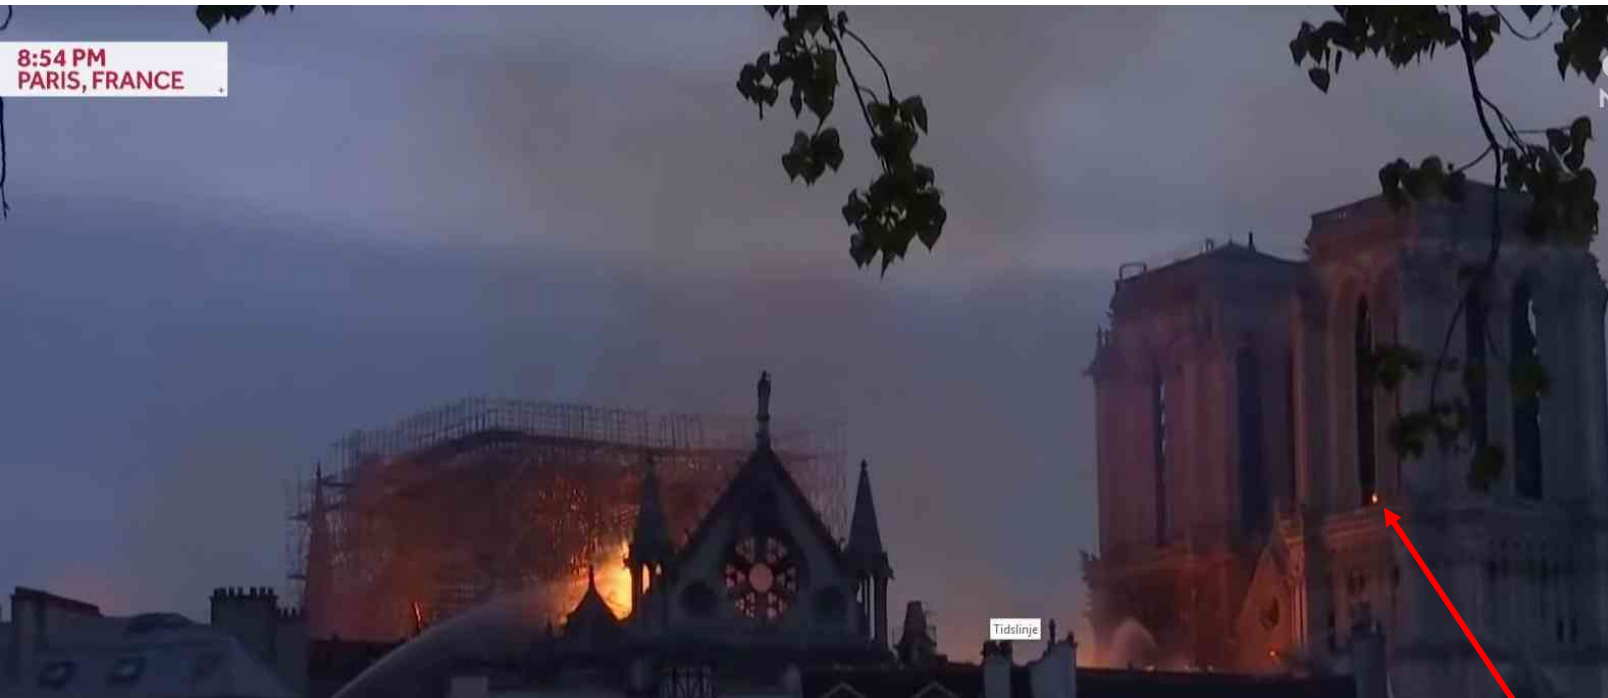
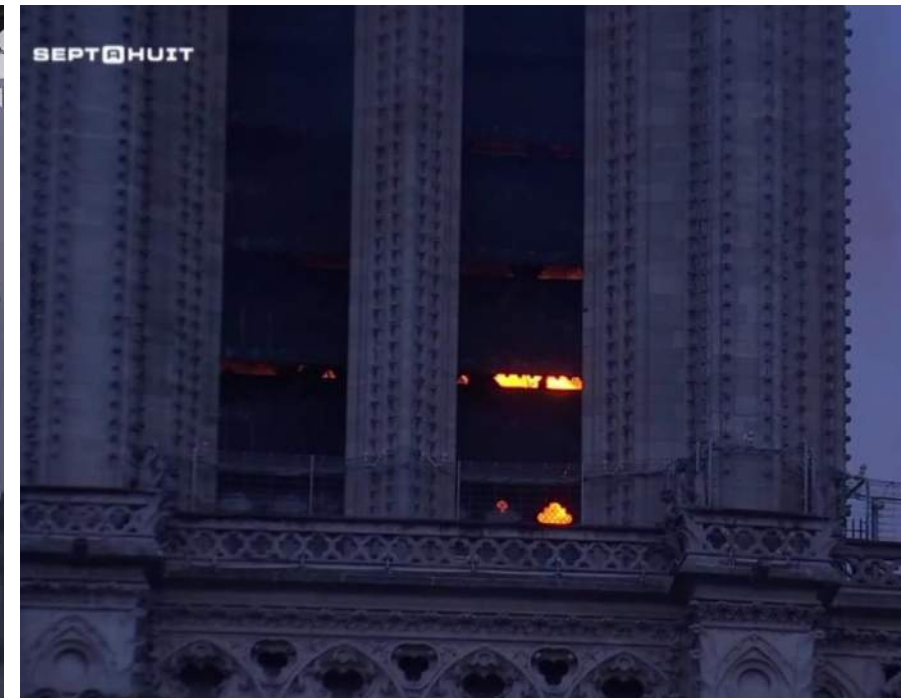
20:30 Brandspridning till Norra tornet

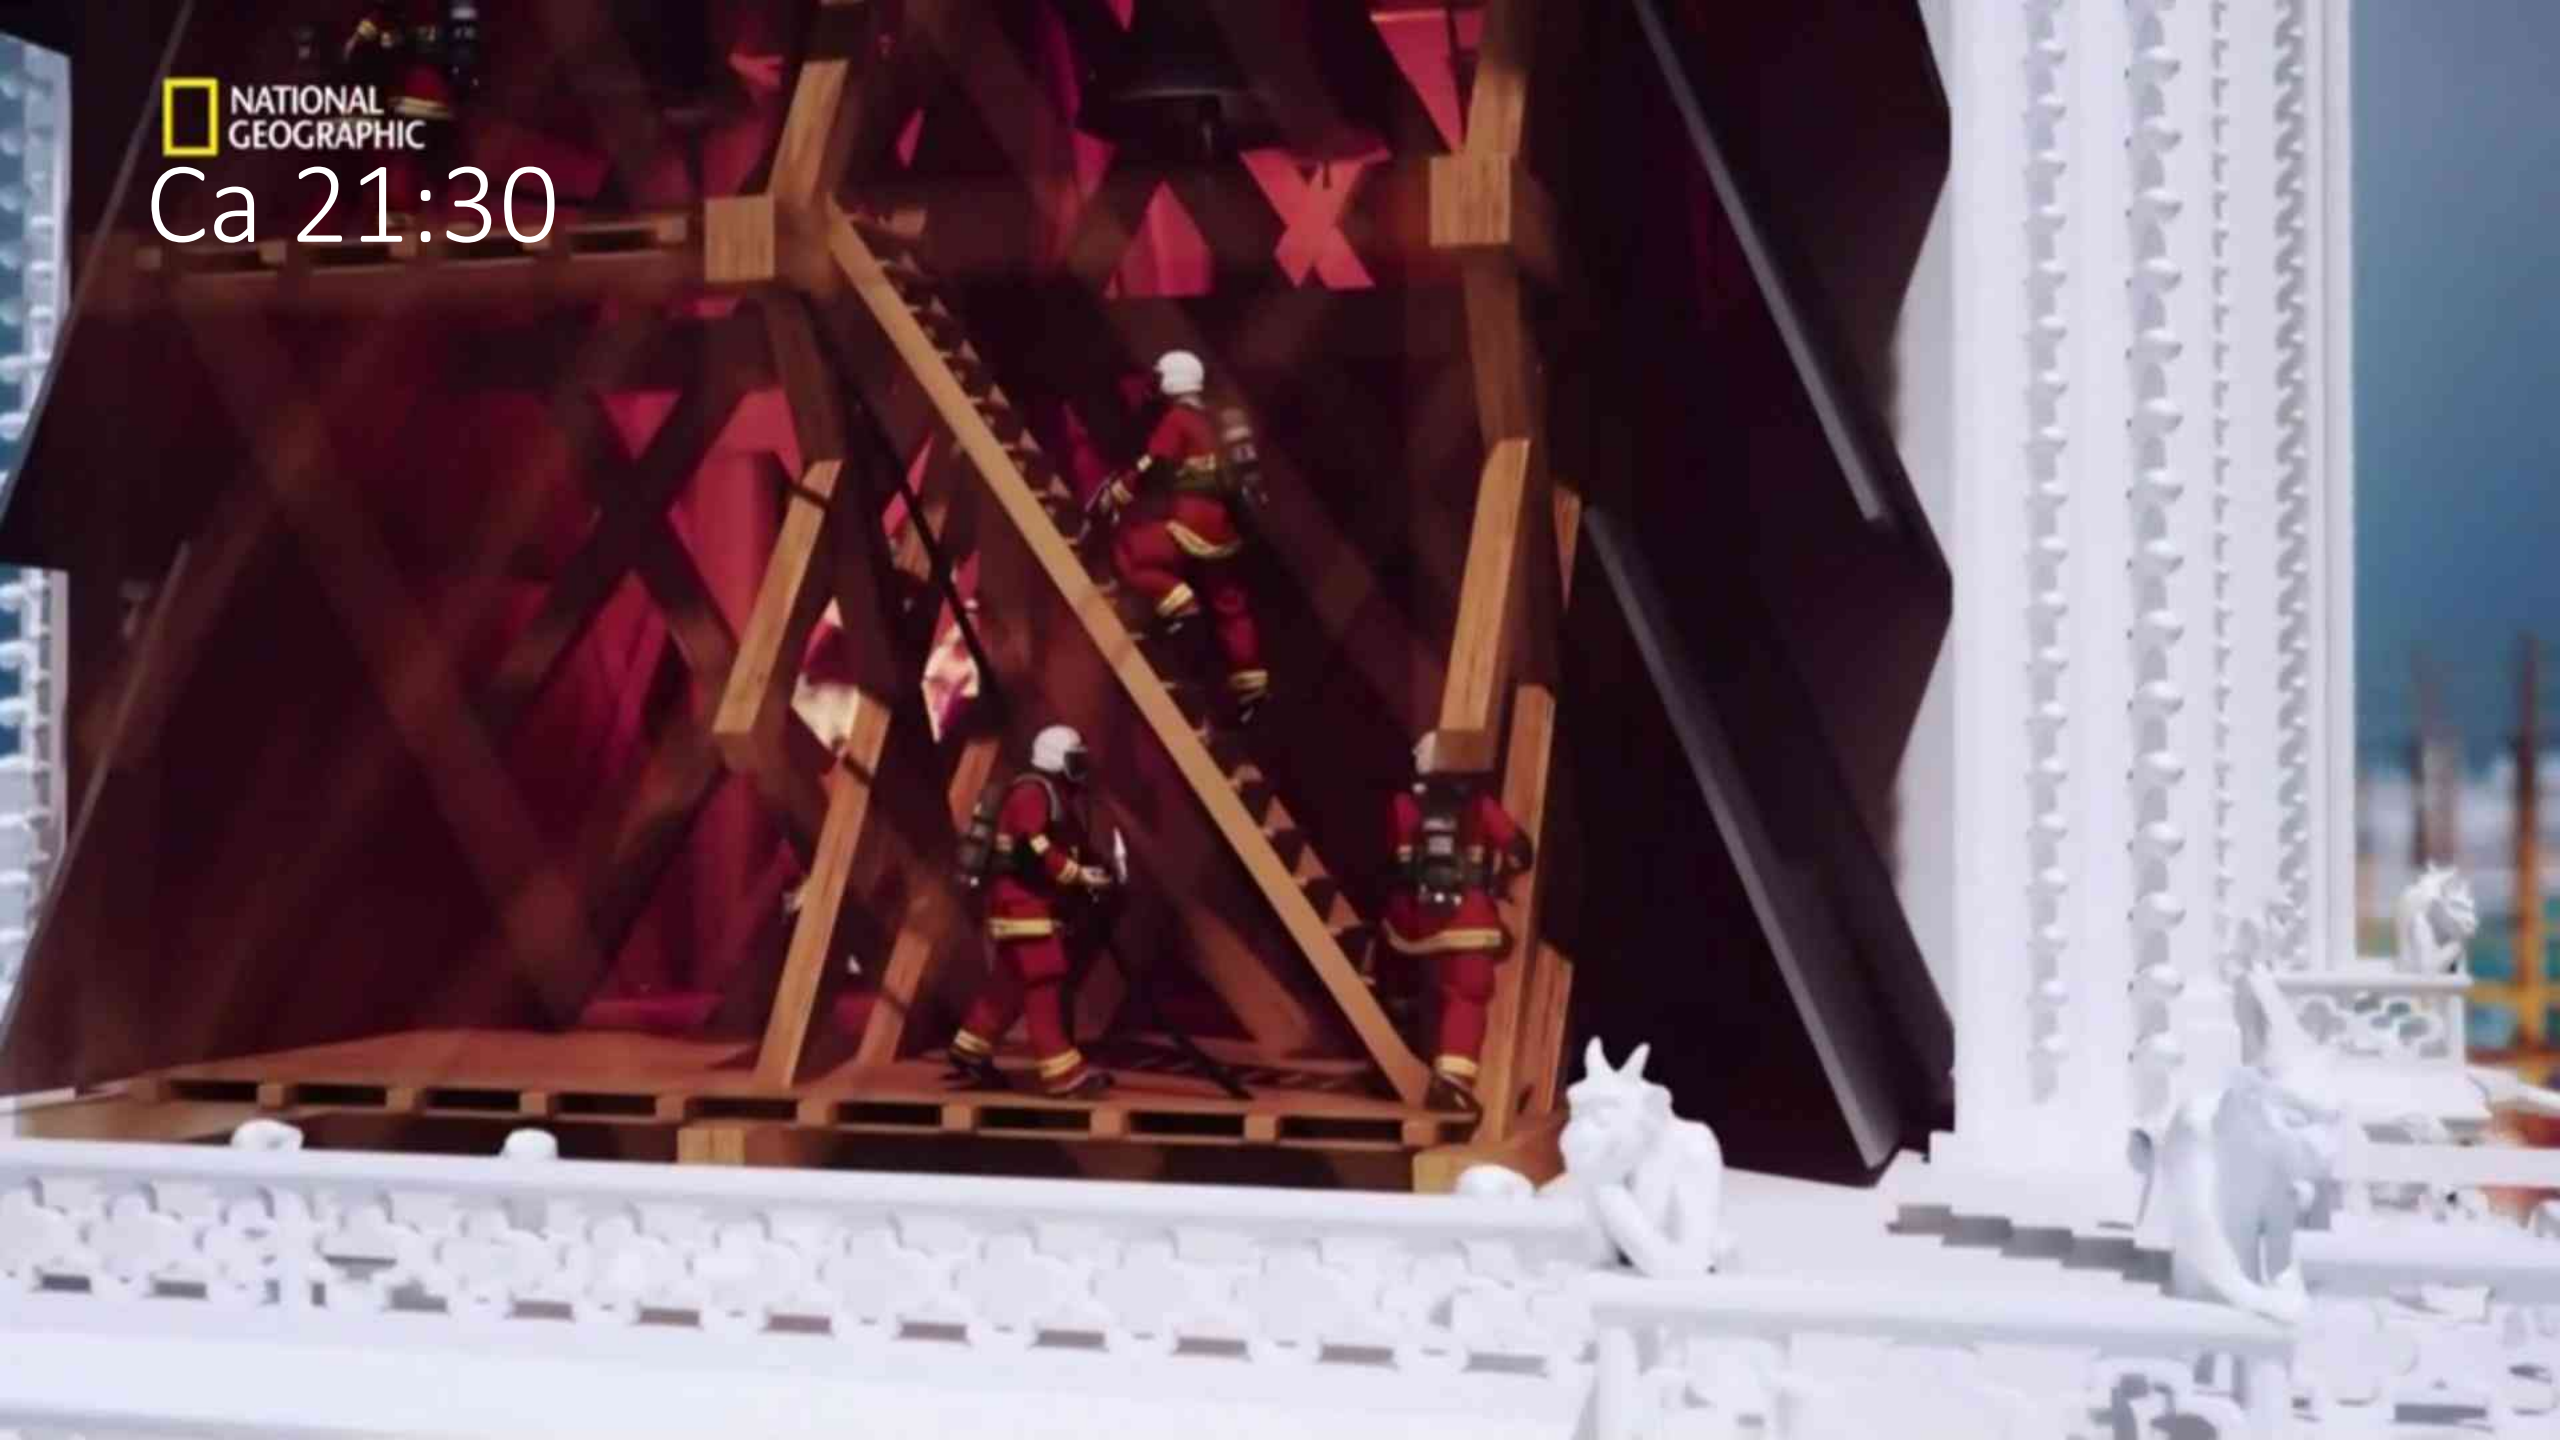
Ca 21:30

- En fullt utvecklad vindsbrand kan inte räddningstjänsten släcka.
- Räddningstjänstens förmåga att begränsa en brand bör bedömas i förväg och nödvändiga förutsättningar för en effektiv räddningsinsats bör skapas.
- Bjud in räddningstjänsten för att diskutera och öva troliga brandscenarier.
- Upprätta en insatsplan där även skyddsvärda föremål finns angivna.

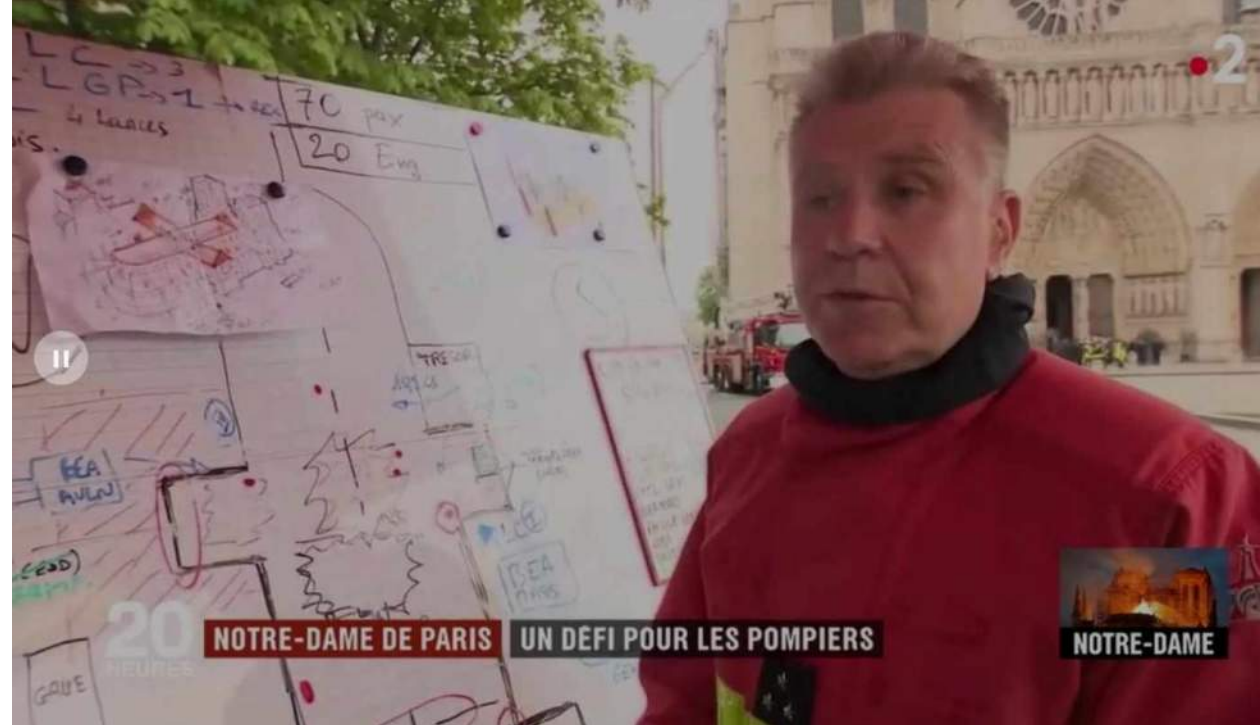
21:00-23:00 Eftersläckning

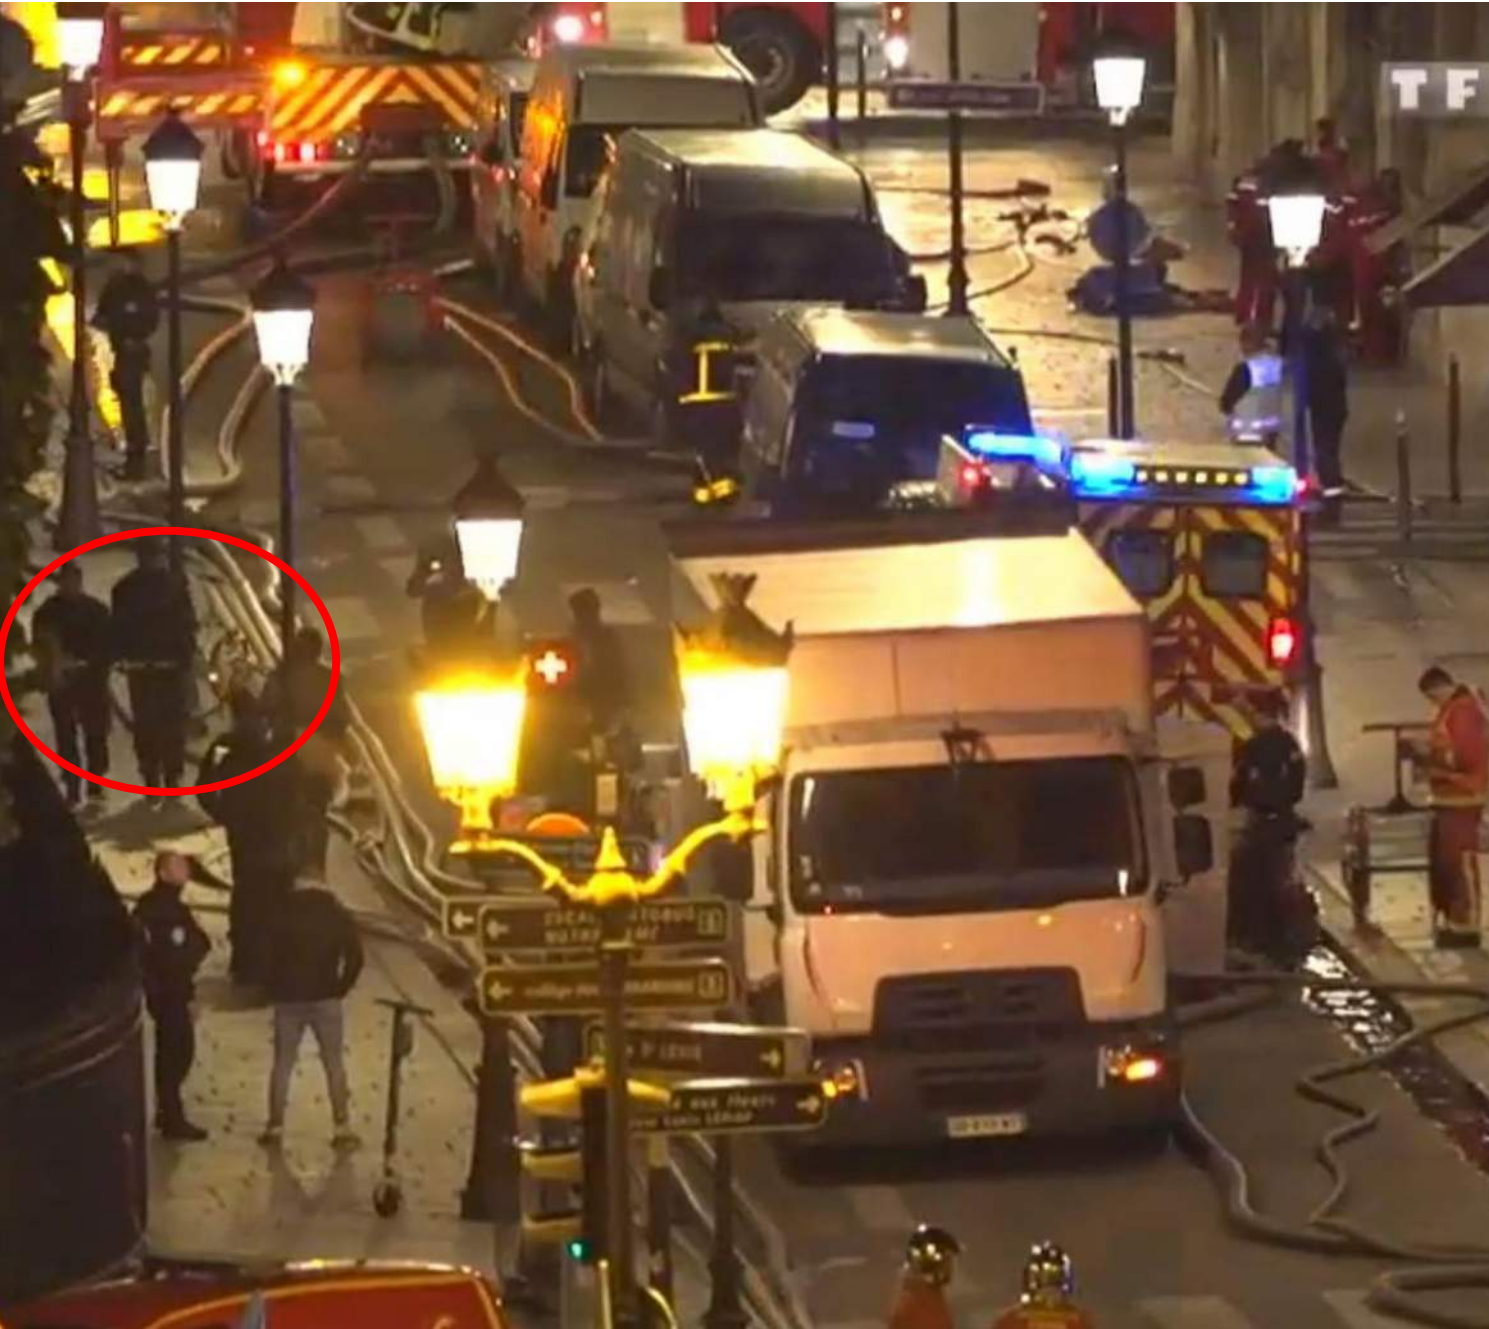
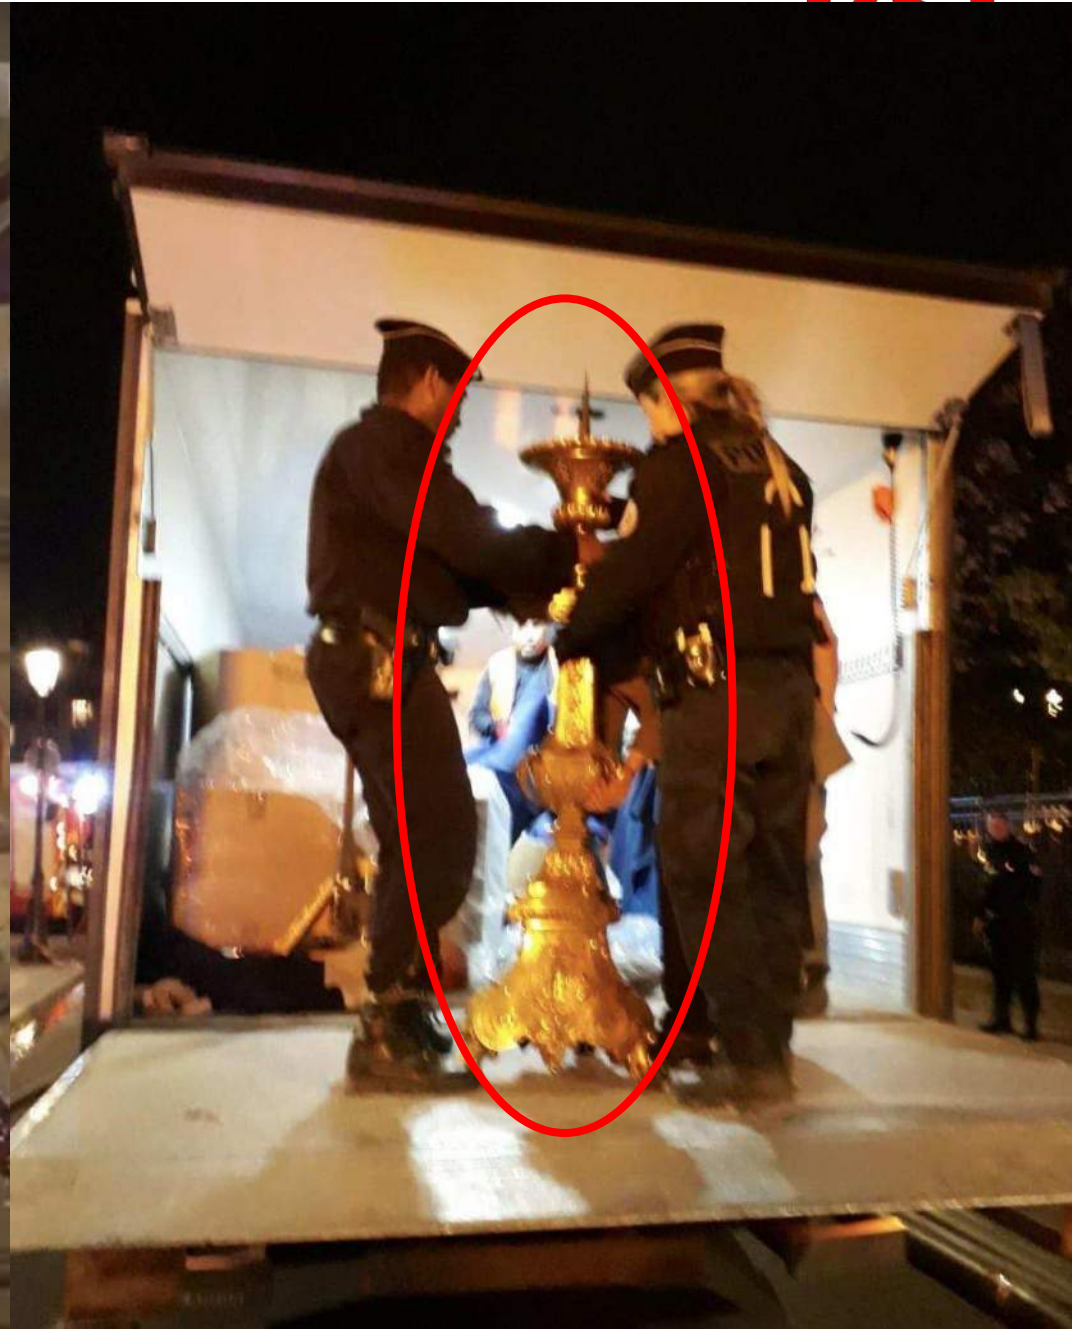
Tillfällig lagring i närliggande byggnad
